# Besiktningsprotokoll

Anticimex Försäkringsbesiktning i samarbete med Fastighetsbyrån

| Fastighetsadress:<br>Snäckuddevägen 9 | |

| Besiktningsdatum:<br>2025-09-22 | Protokollnummer:<br>69275694 |

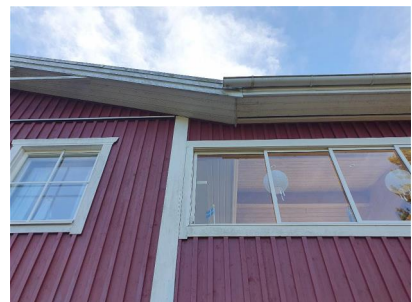
Fasadpanelen är i behov av tvätt/underhåll.

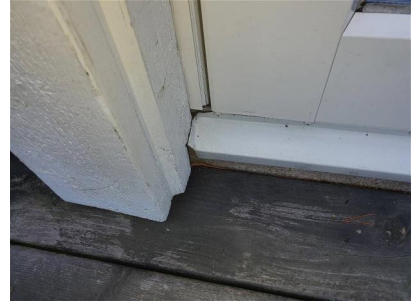
Tröskelbleck är otät vid infästning

Eftersom tröskelblecket är otätt finns risk att vatten rinner in i väggen vilket i sin tur kan leda till fuktskador i väggkonstruktionen.

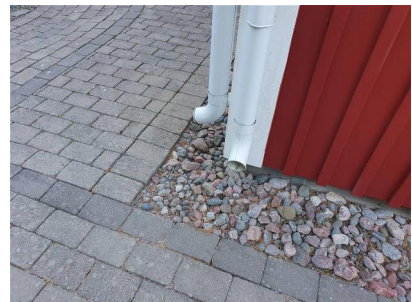
Stuprör från terrassdelen avslutas nära husliv.

Stuprör som avslutas intill husliv (ovan mark) kan medföra en ökad fuktbelastning på grundmur/sockel med fuktrelaterade skador som följd.

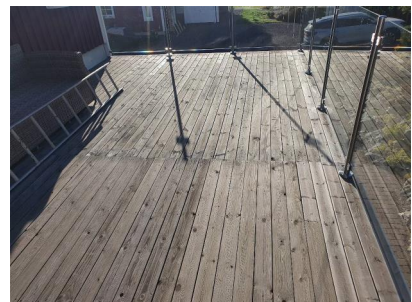
Taket under terrass kunde inte besiktas då trallen döljer takets yta.

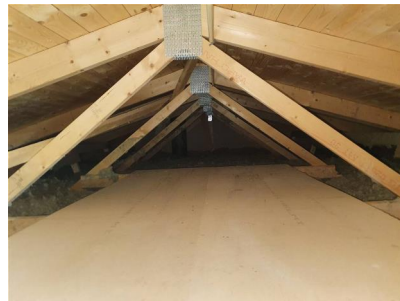
Vid kontroll av vinden uppmättes fuktvärden under kritisk fuktnivå för mikrobiell tillväxt och en normal lukt upplevdes.

Fuktkvoten i underlagstak uppmättes till 10%.

Risk för mikrobiell påväxt föreligger om fuktkvoten överstiger 17%.

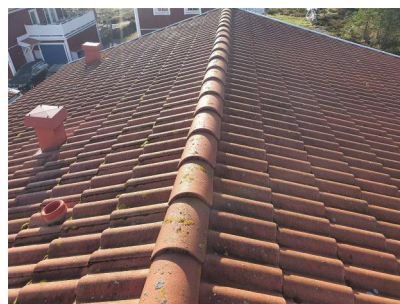
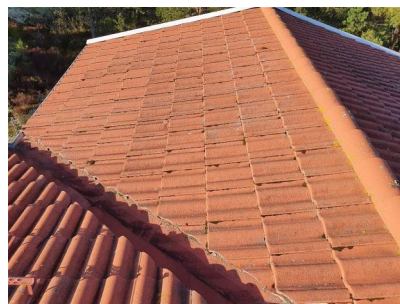
Mindre mosspåväxt finns på takpannor.

Tak besiktat från takstege.

Rekommenderas att mossan tas bort för bättre avrinning.

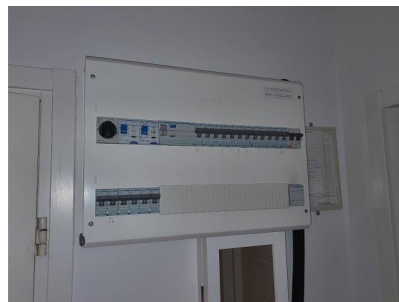
El-centralen har jordfelsbrytare.

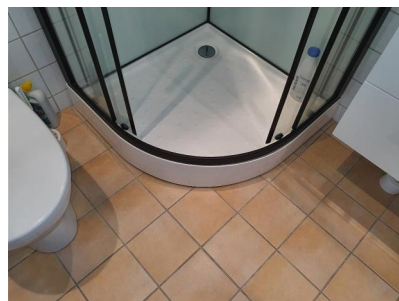
Golvbrunnen och golv/väggytor under duschkabin har ej besiktats pga. svårbortagen front.

För att kunna kontrollera och bedöma golvbrunnen måste den vara tillgänglig.

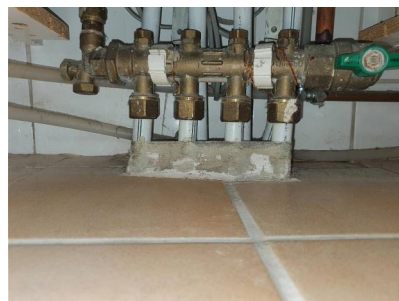
Rör genomföring finns i golv, ej tätade runt om.

Rör genomföringar i golvet medför en ökad risk för att vatten tränger ner i omkringliggande konstruktioner och orsakar fuktskador.

Vattenlarm kan med fördel monteras.

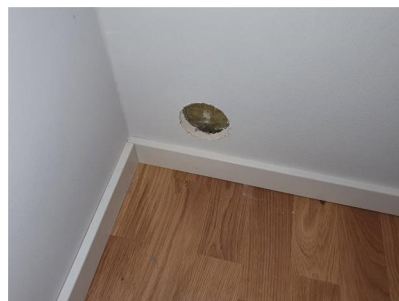
Vid kontroll av konstruktion uppmättes fuktvärden under kritisk nivå för mikrobiell tillväxt och normal lukt upplevdes.

Grundläggningen består sannolikt av marksten likt garage/förrådsdel på mark med ett uppreglat isolerat golv.

Fuktkvoten via ett taget provhål i vägg uppmättes till 9%.

Risk för mikrobiell påväxt föreligger om fuktkvoten överstiger 17%.

Befintlig golvkonstruktion och eventuella väggsyllar riskerar att drabbas av fuktskador på grund av naturlig fuktpåverkan. Detta i sin tur kan leda till mikrobiella skador (angrepp av mikroorganismer) som kan resultera i att mikrobiell lukt sprids till boendemiljön. Om väggsyllarna är tryckimpregnerade kan även en kemisk lukt förekomma.

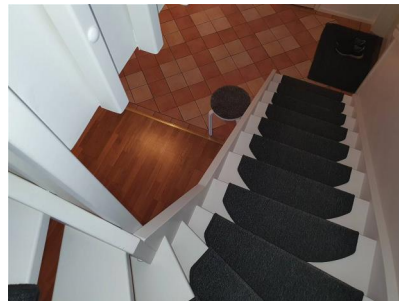
Skyddsspaljé finns ej. (Barnsäkerhet)
