# Besiktningsprotokoll

Anticimex Försäkringsbesiktning i samarbete med Fastighetsbyrån

| Fastighetsbeteckning:<br>Spackeln 4 | |

| Besiktningsdatum:<br>2025-09-15 | Protokollnummer:<br>69251373 |

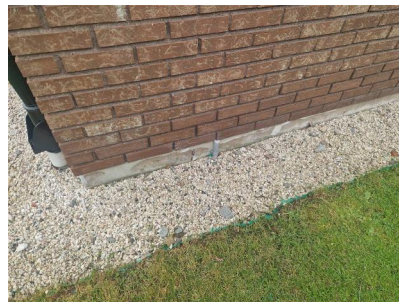
Puts och färgsläpp förekommer på sockel.

Detta bedöms som en mindre brist,

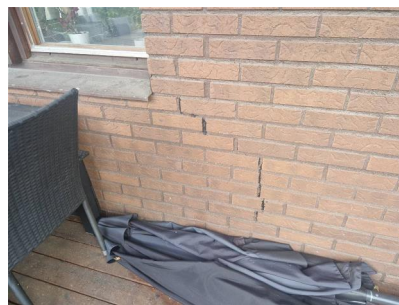
Sprickor finns i fasaden.

Detta kan leda till fukt- och frysskador i konstruktionen.

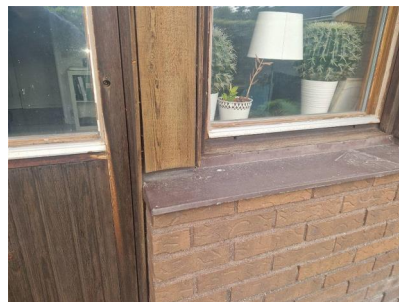
Fönster är i behov av målning/underhåll.

- Glipor i trädetaljer vid fönster förekommer.

Fönsterbågar och fönsterkarmar där målningsbehov finns riskerar att få fukt- och rötskador på grund av sämre vattenavvisande förmåga.

För att öka livslängden på fönster rekommenderas målning och underhåll.

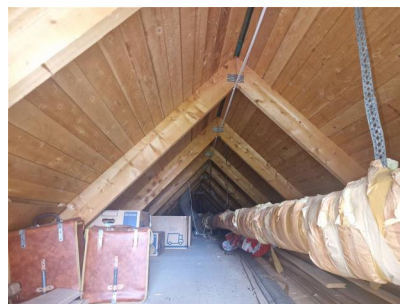
Vid kontroll av vinden uppmättes fuktvärden under kritisk fuktnivå för mikrobiell tillväxt och en normal lukt upplevdes. Fuktkvoten i underlagstak/takbjälkar uppmättes till 9 %.

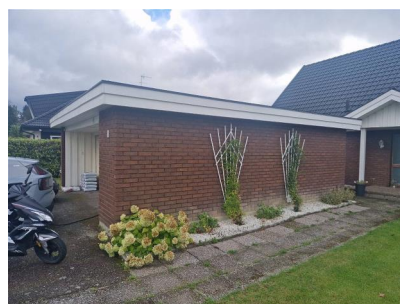
Takläggningen är äldre.  
- Observera att skicket på gummiduk ej är besiktningsbar på grund av överliggande singel.

Tätskiktet på ett platt/låglutande tak har enligt vår bedömning en begränsad livslängd. Eftersom takpappen är äldre har det ett minskat motstånd mot vattengenomträngning. Detta i sin tur kan leda till att takkonstruktionen drabbas av fuktskador.

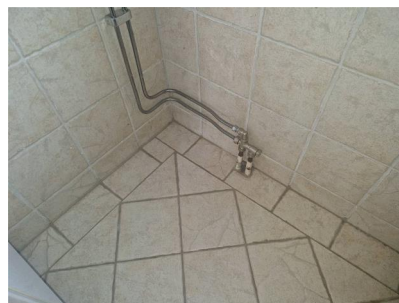
Tätskikt är felmonterat i golvbrunnen.

När tätskikt är felmonterat i golvbrunnen är det inte fackmässigt\* utfört. Detta kan leda till fuktskador i omkringliggande konstruktioner.

Rör genomföring finns i golv.

Rör genomföringar i golvet medför en ökad risk för att vatten tränger ner i omkringliggande konstruktioner och orsakar fuktskador.

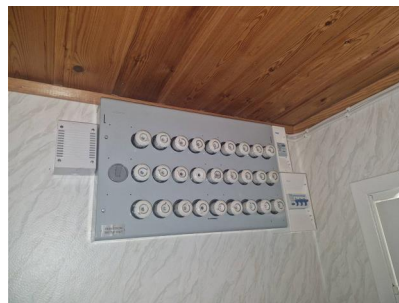
El-centralen har jordfelsbrytare.

Jordfelsbrytare finns installerad vid elcentralen.

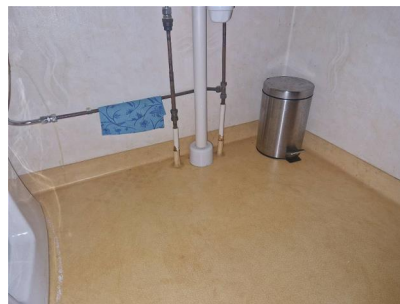
Våtutrymmet har äldre yt-/tätskikt.  
- Rör genomföring finns i golv.

Eftersom funktionen, som innebär att ytskiktet/tätskiktet ska vara vattentätt, kan vara nedsatt finns en ökad risk att vatten tränger igenom ytskiktet/tätskiktet med vattenskador i omkringliggande konstruktioner som följd.
