**Fastighetsuppgifter**

Rävsta 5:85

Övre Djupviksvägen 327

## Bilaga 1 för kontroll av valda konstruktioner

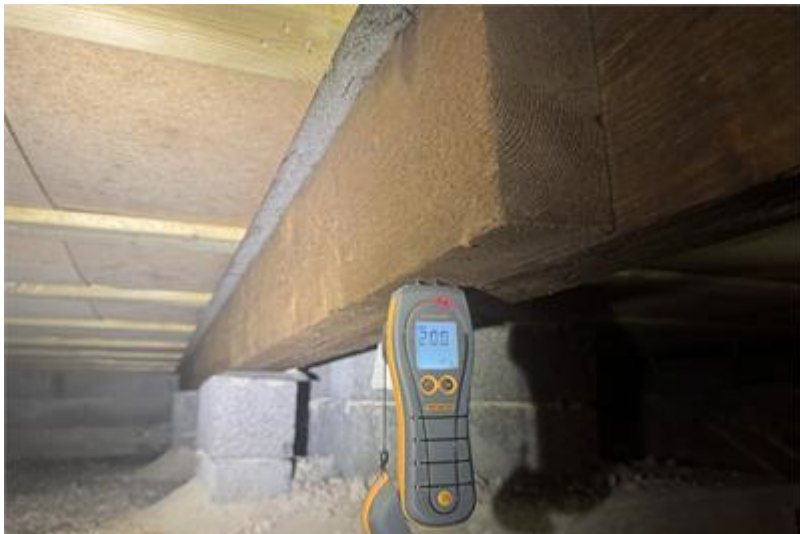
| Byggnadsdel | Krypgrund |
| Konstruktionsdel | Upplagsbrädor och bärlinor |

Fuktkvoten uppmättes stickprovsmässigt i upplagsbrädor och bärlinor till 19-20% FK, mätning utfördes i träskyddsbehandlat virke vilket kan påvisa något högre mätvärden än i obehandlat trävirke. Det kritiska gränsvärdet för mikrobiell tillväxt brukar anges till ca 15-17% fuktkvot (FK).

Notera att stickprovsmässig undersökning är utförd samt att mätvärden normalt sett kan variera över årstiderna. För att säkert fastställa konstruktionens kondition och fuktstatus måste en mer omfattande undersökning utföras.
