**Fastighetsuppgifter**

Fastighetsbeteckning  
Ljungs-Hälle 1:363  
Adress  
Hästhovsvägen 8  
45932 Ljungskile

| Uppdragsnummer | P4903 |
| Besiktningsdatum | 2025-09-22 |

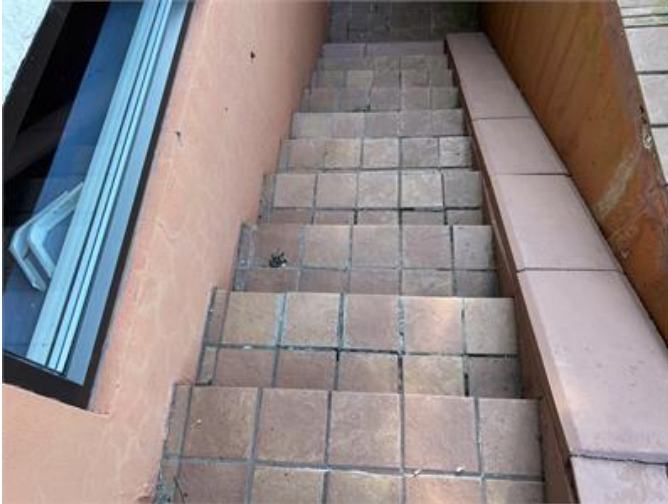
| Besiktningsresultat | | | | | |
|---|---|---|---|---|---|
| Sockel | | X | | | Krackeleringar noteras bl.a. på västsidan.<br>Indikation på förhöjd fuktstatus i grundmuren |
| Källartrappa | | X | | | Spruckna och lösa klinkerplattor noteras. |

Källartrappa utsida: Spruckna och lösa klinkerplattor noteras och Krackeleringar i sockel.

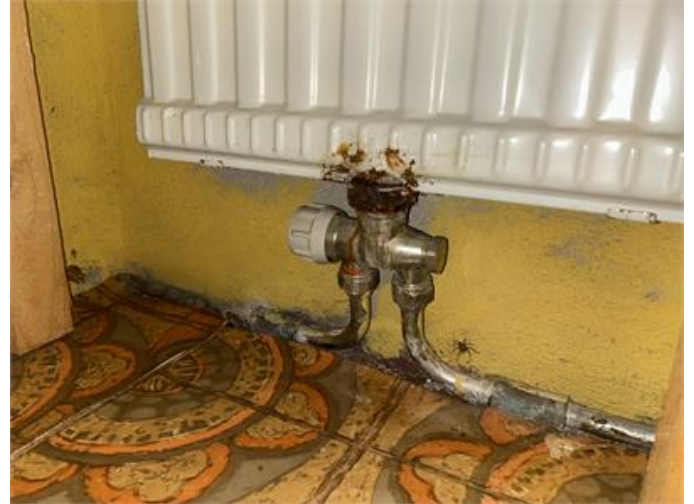
| Besiktningsresultat | | | | | |
|---|---|---|---|---|---|
| VVS | | X | | | I källarplan finns rostangripna gjutjärnsbrunnar.<br>Gjutjärn rostar kontinuerligt vilket innebär risk för både stopp och läckage.<br>Årjade kopplingar på bl.a. bad/WC samt rostangripen koppling vid radiator matkällare. |

Källare: Rostangripen koppling vid radiator i matkällaren.

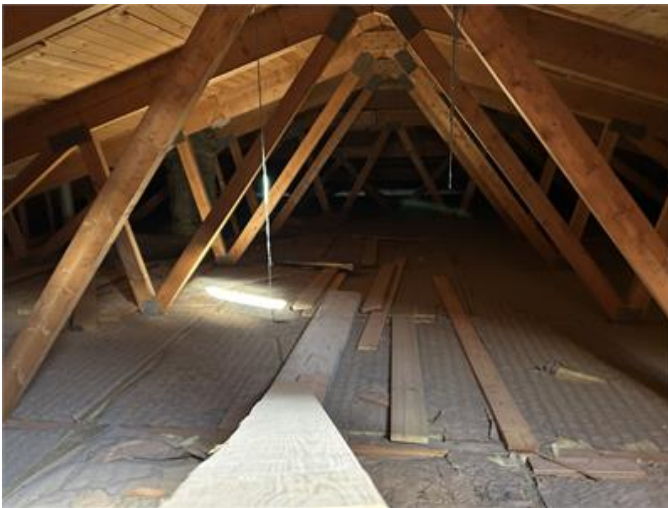
Nockvind åt norr: Översiktsbild.

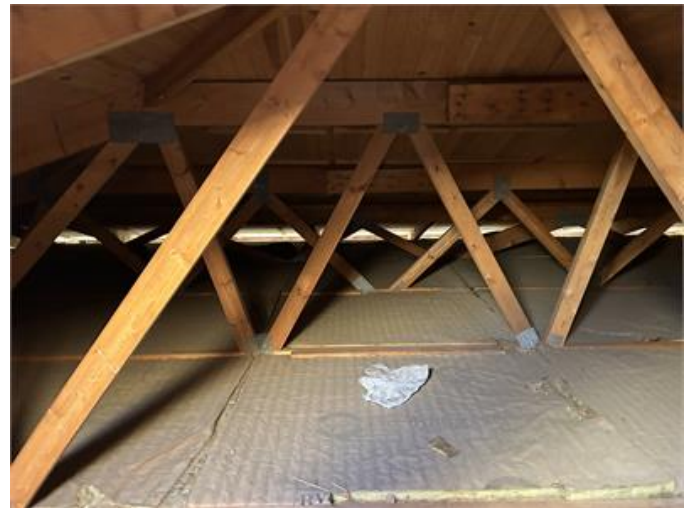
Nockvind åt söder: Översiktsbild.

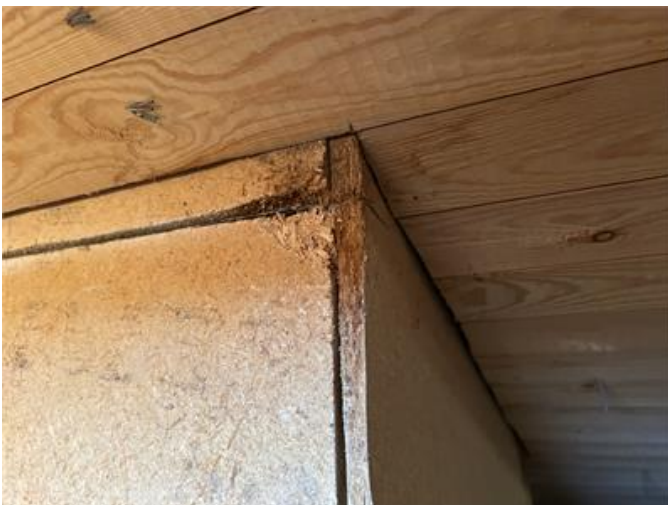
| Besiktningsresultat | | | | | |
|---|---|---|---|---|---|
| Nockvind | | X | | | Målat underlagstaket vid nordvästsidan, oklar anledning.<br>Fuktanvisning på bl.a. trumma för skorsten. Torr vid besiktning. |

Nockvind: Fuktanvisning på bl.a. trumma för skorsten. Torr vid besiktning.

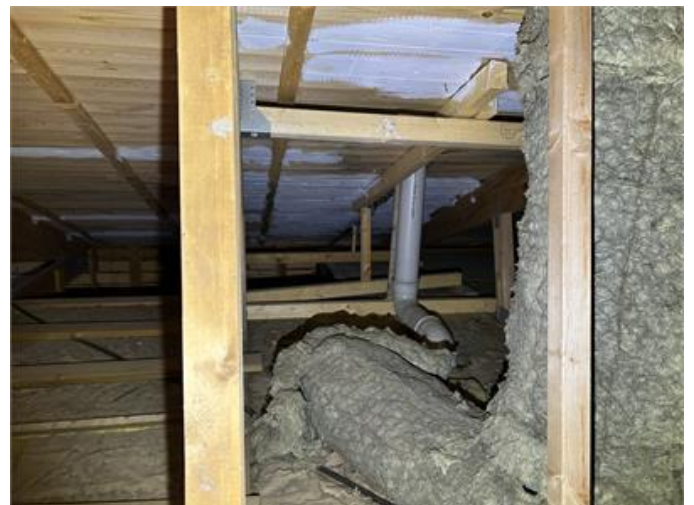
Nockvind: Målat underlagstaket vid nordvästsidan, oklar anledning.

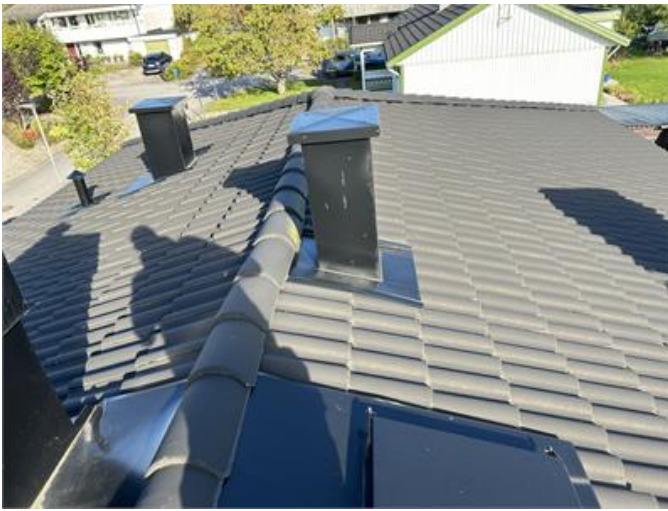
Tak: Översiktsbild.

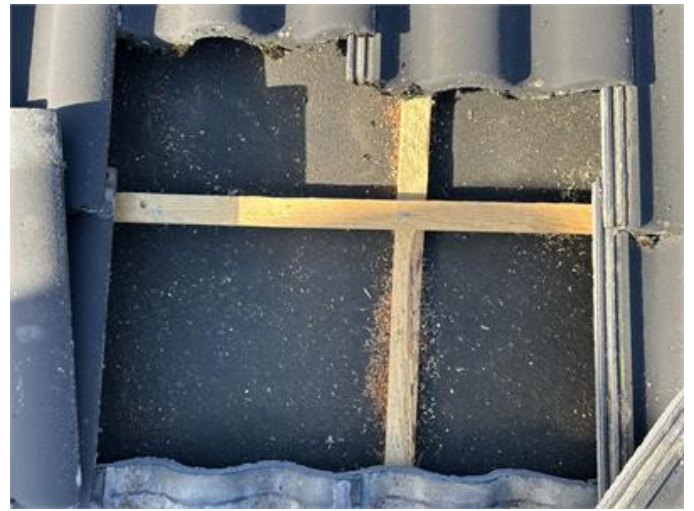
Tak: Stickkontroll utan anmärkning.

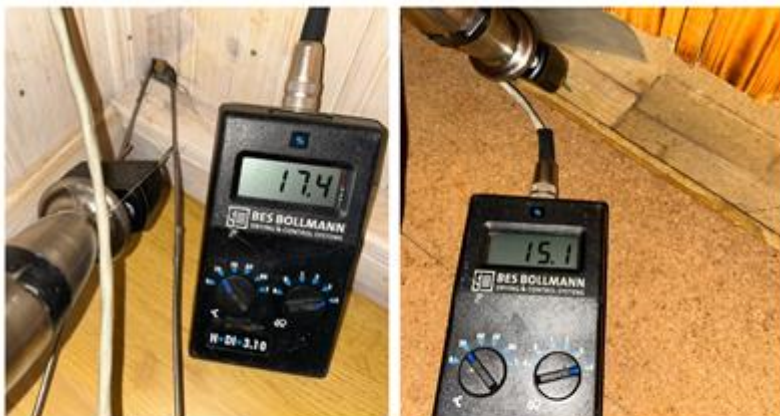
Stickprovsmässig kontroll av konstruktionen gjordes i bastu (innerväggsyll) samt Gillestuga (vägg).

Ingen avvikande lukt upplevdes i konstruktionen och fuktvärden under och i nivå med gränsvärdet för mikrobiell tillväxt uppmättes. Fuktkvoten uppmättes till 15% i golvregel och 17-18% i väggregel.  
Risk för mikrobiell tillväxt föreligger vid en fuktkvot på 17% och rötskador >28%.
