# Besiktningsprotokoll

| Fastighetsbeteckning:<br>Kilaprästgård 1:5 | |
| Fastighetsadress:<br>Lindgårdsvägen 5 | |

| Besiktningsdatum:<br>2025-09-19 | Protokollnummer:<br>69239862 |

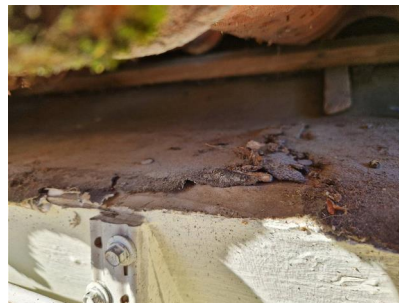
Det som kan vara bra för nästa husägare att veta är att yttertaket på hus och garage är uppe i åren och framtida takomläggning bör has med i planerna.

Yttertaket är äldre.  
Mindre mosspåväxt förekommer.

Takpannor, plåtdetaljer och underlagspapp har enligt vår bedömning en begränsad livslängd. Eftersom husets taktäckning är äldre har det ett minskat motstånd mot vatteninträngning. Detta i sin tur kan leda till fuktskador på träläkt och vidare ner i underliggande konstruktioner.

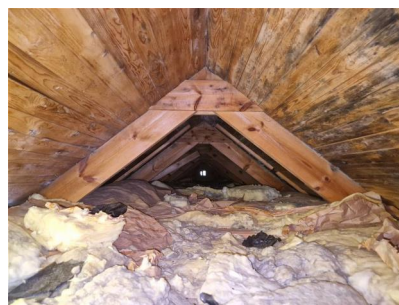
Vind var ej besiktningsbar i sin helhet pga låg höjd och landgångar saknades.

Dock noterades mikrobiell påväxt på underlagstaket och vinden är även tilläggsisolerad.

Det rekommenderas att ta kontakt med ventilationsentreprenör för kontroll och åtgärd.

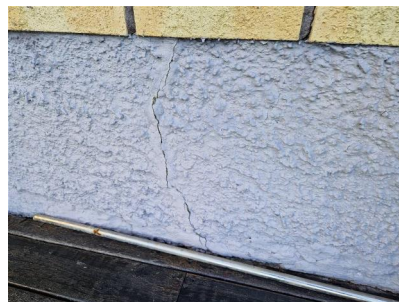
Takpappen är äldre.

Tätskiktet på ett platt/låglutande tak har enligt vår bedömning en begränsad livslängd. Eftersom takpappen är äldre har det ett minskat motstånd mot vattengenomträngning. Detta i sin tur kan leda till att takkonstruktionen drabbas av fuktskador.

Spricka finns i sockel.

Dessa bedöms inte ha lett till bakomliggande skador.

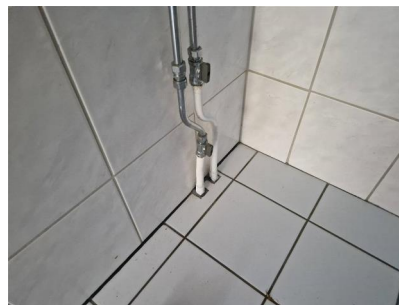
Rör genomföring finns i golv.

Rör genomföringar i golvet medför en ökad risk för att vatten tränger ner i omkringliggande konstruktioner och orsakar fuktskador.

Normala fuktvärden indikerades mot klinker/kakel.

Se till att hålla vatten borta från genomföringarna.

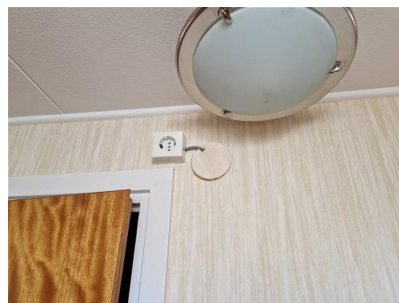
Skyddsjord saknas i jordat eluttag.

Det rekommenderas att ta kontakt med elektriker för kontroll och åtgärd.

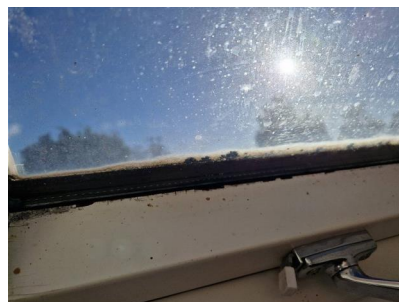
Spår av kondenspåverkan finns runt fönster.

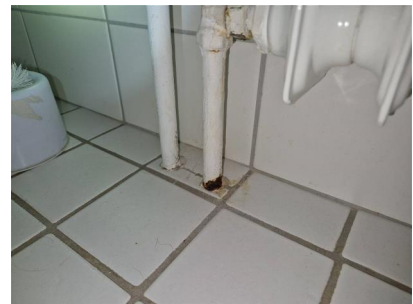
Rostangrepp förekommer på radiatorrör.

Det rekommenderas att ta kontakt med rörmokare för kontroll och åtgärd.

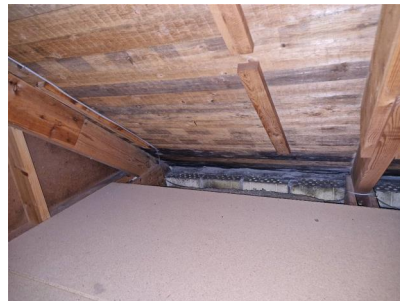
Vid kontroll av vinden har fuktvärden under kritisk fuktnivå för mikrobiell tillväxt uppmätts, dock finns mikrobiell påväxt på underlagstak.

Fuktkvoten i underlagstak/takbjälkar uppmättes till 9 %.

Det finns risk för mikrobiell tillväxt om den relativa fuktigheten (RF) i den omgivande luften är över 75 %. I furuvirke motsvarar det en fuktkvot (FK) på 17 %.

Den upptäckta mikrobiella påväxten på underlagstaket är ett tecken på att vinden har tillförts eller tillförs fukt inifrån bostaden. Observera att besiktning av bostadens ventilationssystem inte har ingått i uppdraget.

För att komma tillrätta med detta kan fukttillförseln inifrån bostaden behöva minskas. Det kan göras genom att ventilationen i bostaden förbättras samt att eventuella otätheter i vindsbjälklaget (tak-/väggvinklar, taklucka med mera) tätas. Läs Anticimex faktablad om uppvärmda vindsutrymmen för tips och råd.

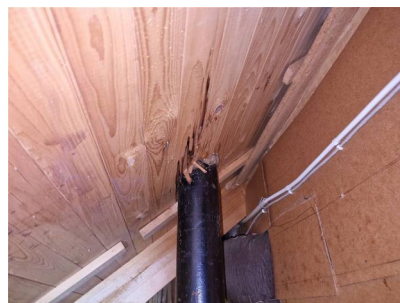
Äldre fuktfläck noterades lokalt.

Håll under uppsikt.

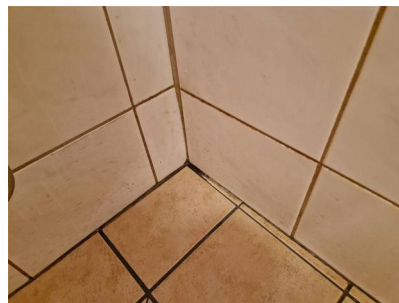
Våtutrymmet har äldre yt-/tätskikt.  
Missfärgningar förekommer i fog i golv/vägg-vinkel samt är tätskikt fel anslutet i golvbrunn.

Eftersom funktionen, som innebär att ytskiktet/tätskiktet ska vara vattentätt, kan vara nedsatt finns en ökad risk att vatten tränger igenom ytskiktet/tätskiktet med vattenskador i omkringliggande konstruktioner som följd.

Normala fuktvärden indikerades mot klinker/kakel.
