**Fastighetsuppgifter**

Olstorp 3:13

Älggräsvägen 12

## Bilaga 1 för kontroll av valda konstruktioner

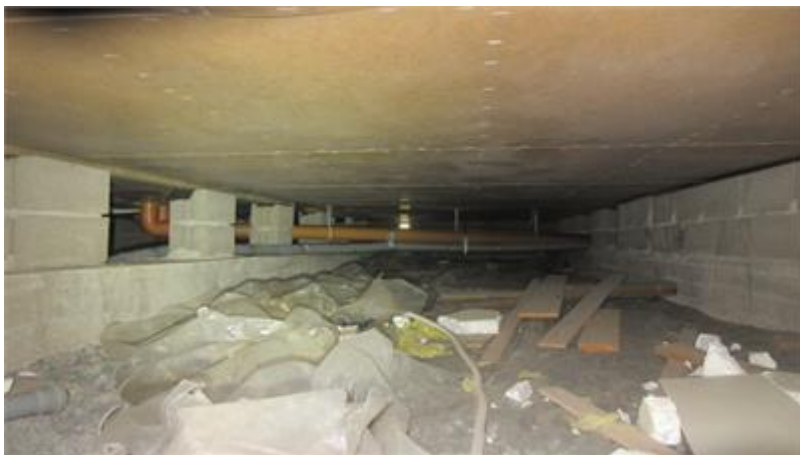
Samtliga fuktkvotsmätningar är stickprovskontroller och mätvärden kan variera med årstider mm, gränsen för mikrobiell tillväxt i trä går vid ca 17 % och för rötskor vid ca 28 % fuktkvot.

I krypgrunden noterades mikrobiell påväxt, byggspill och träskyddsbehandlat virke, på marken ligger en plastfolie som täcker marken bristfälligt.

I bjälklagskonstruktionen uppmättes fuktkvoten till ca 18-20 %

Då fuktkvoter över kritiskt gränsvärde samt mikrobiell påväxt noterades vid besiktningen rekommenderar vi en fördjupad teknisk undersökning.

Vidare rekommenderar vi att utrymmet städas ur samt att plasfolien förbättras.
