# Besiktningsprotokoll

| Fastighetsbeteckning:<br>Sörby 1:218 | |
| Fastighetsadress:<br>Sörby Mon | |

| Besiktningsdatum:<br>2025-09-24 | Protokollnummer:<br>69277836 |

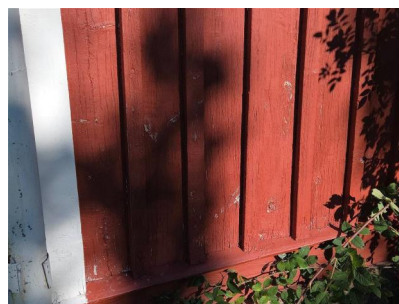
Underhållsbehov kan noteras på vissa delar av fasad, speciellt södra sidan.

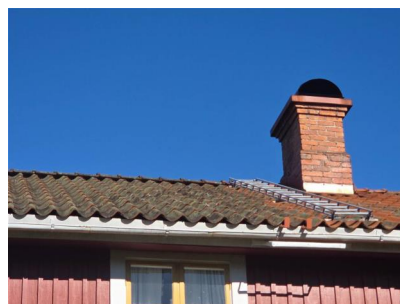
Inget att notera.

Besiktat från mark på grund av hög höjd.

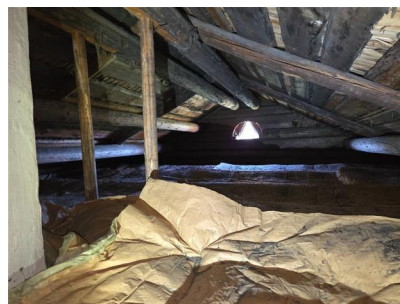
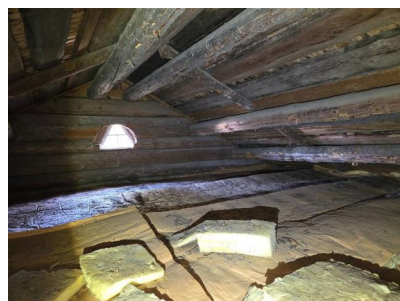
Vid kontroll av vinden uppmättes fuktvärden under kritisk fuktnivå för mikrobiell tillväxt och en normal lukt upplevdes.

Fläckar kan noteras på vissa delar av underlagstak, detta bedöms vara äldre på grund av tak omgjort.

Vinden är isolerad med mineralull.

Fuktkvoten i underlagstak/takbjälkar uppmättes vid besiktningstillfället till ca 9 %.

Risk för mikrobiell tillväxt föreligger om den relativa fuktigheten (RF) i den omgivande luften är över 75% vilket i furuvirke motsvarar en fuktkvot (FK) på 17%.

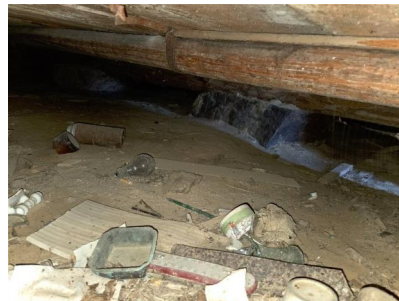
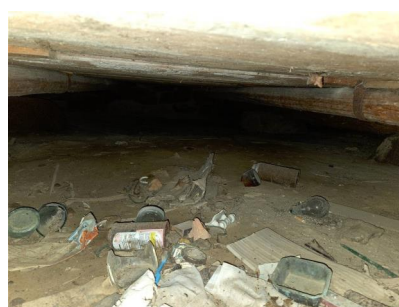
Vid kontroll av konstruktionen i torpargrund uppmättes fuktvärden under kritisk fuktnivå för mikrobiell tillväxt och normal lukt upplevdes.

Träbjälklag med trossbotten av brädor.

Grunden är delvis ej krypbar. Skräp förekommer men nästan inget organiskt material. Plast saknas mot mark.

Golvbjälklaget ovan den uteluftsventilerade grunden riskerar att drabbas av fuktskador på grund av naturlig fuktpåverkan. Detta kan i sin tur leda till mikrobiella skador (angrepp av mikroorganismer) som kan leda till att mikrobiell lukt sprids till boendemiljön.

Fuktkvoten uppmättes till ca 15%.

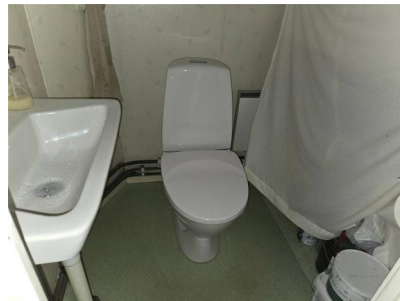
Varmvattenberedare placerad i utrymmet.  
Golvbrunn finns inte i utrymmet.

I denna typ av utrymme bör en golvbrunn finnas. Avsaknaden utgör en ökad risk för fuktskador i omkringliggande konstruktioner.

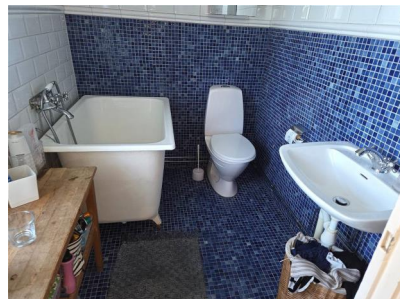
Kakel och klinkers  
Utrymmet börjar få äldre beklädnad.  
Rör förekommer genom golv

Normala fuktvärden indikerades mot klinker/kakel.

En viss fukt tränger alltid in bakom kakel/klinker via fogarna, detta är helt normalt och innebär inte att tätskiktet/ våtrumsisoleringen under kaklet/klinkern är bristfälligt eller ur funktion.
