# Besiktningsprotokoll

Anticimex Försäkringsbesiktning i samarbete med Fastighetsbyrån

| Fastighetsadress:<br>Väbynäsvägen 82 | |

| Besiktningsdatum:<br>2025-09-22 | Protokollnummer:<br>69284338 |

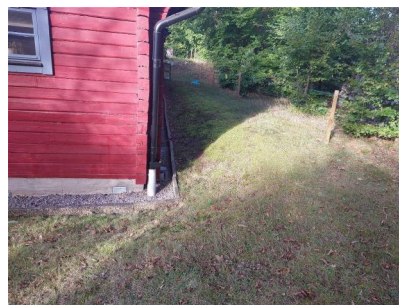
Marken lutar mot huset.

Detta innebär en ökad fuktbelastning mot grunden vilket i sin tur kan orsaka fuktskador i huset.

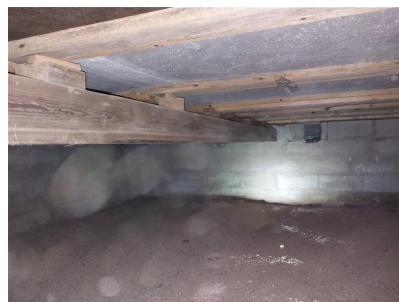
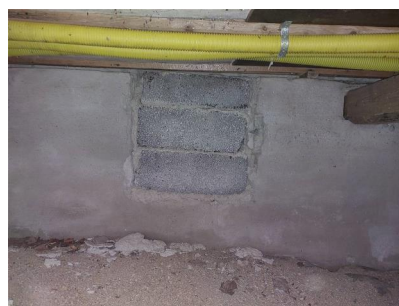
Vid kontroll av konstruktion i krypgrund noterades fuktvärden över kritisk fuktnivå och det förekommer mikrobiell påväxt.

De höga fuktvärdena och den mikrobiella påväxten innebär att grundens klimat under delar av året är för fuktigt. Detta kan i förlängningen leda till rötskador i konstruktionen. För att undvika detta så måste krypgrundens klimat bli torrare.

Fuktkvoten uppmättes till 19 %.

Risk för mikrobiell tillväxt föreligger om den relativa fuktigheten i den omgivande luften är över 75%, vilket i furuvirke motsvarar en fuktkvot (FK) på 17%.

Observera att hela grunden inte gick att besiktiga då man satt igen den ena delen med lecablock. (Se bild två till höger).

För att undvika detta så måste grundens klimat bli torrare. Läs Anticimex faktablad om uteluftsventilerade krypgrunder för tips och råd.

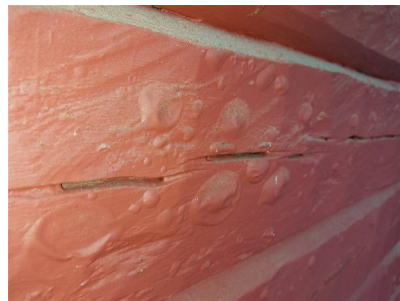
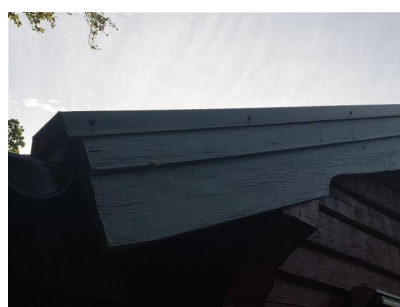
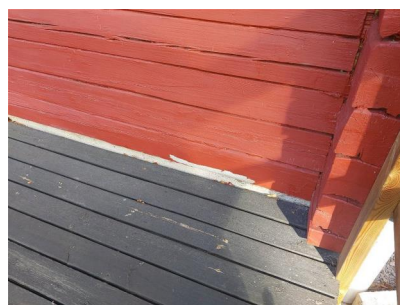
Lokala blåsor och färgsläpp finns i fasadfärgen, och torrsprickor finns i vindskivor.

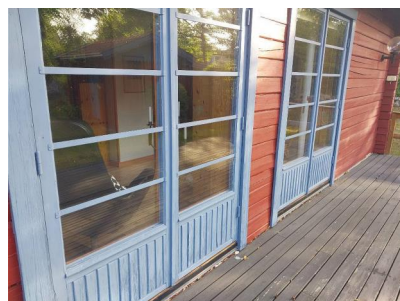
Dörrar har färgsläpp och torrsprickor.

Dörrar där målningsbehov finns riskerar att få fukt- och rötskador på grund av sämre vattenavvisande förmåga.

För att öka livslängden på dörr rekommenderas målning och underhåll.

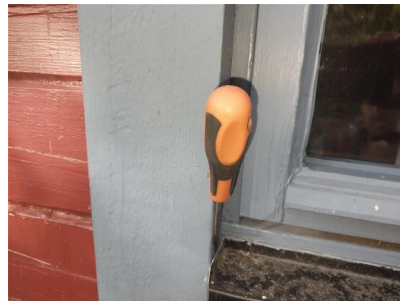
Fönsterbleck är otäta vid några infästningar.

Eftersom fönsterblecken är otäta finns risk att vatten rinner in i väggen vilket i sin tur kan leda till fuktskador i väggkonstruktionen.

Täta otätheterna med silikon.

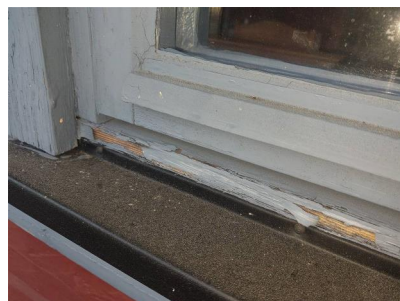
Några fönster är i behov av målning/underhåll.

Fönsterbågar och fönsterkarmar där målningsbehov finns riskerar att få fukt- och rötskador på grund av sämre vattenavvisande förmåga.

För att öka livslängden på fönster rekommenderas målning och underhåll.

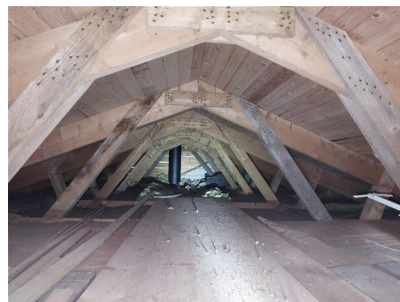
Vinden är troligen tilläggsisolerad någon gång.

Eftersom vindsbjälklaget tilläggsisolerats så kommer klimatet på vindsutrymmet att ändras, främst vintertid. Detta i sin tur kan leda till uppfuktning av underlagstakets insida vilket kan resultera i mikrobiella skador (angrepp av mikroorganismer).

Mindre mikrobiell påväxt finns på underlagstaket.

Fuktkvoten uppmättes till 13,5%

Risk för mikrobiell tillväxt föreligger om den relativa fuktigheten i den omgivande luften är över 75%, vilket i furuvirke motsvarar en fuktkvot (FK) på 17%.

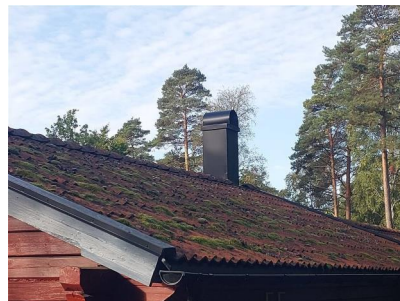
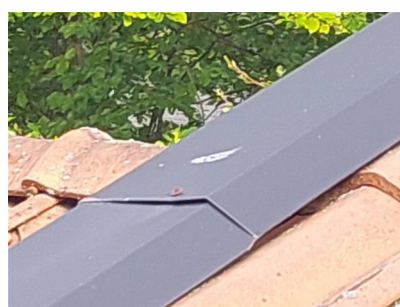
Mosspåväxt finns på takpannor.

Mossa som växer på taket kan leda till att taktäckningen har ett minskat motstånd mot vatteninträngning. Detta i sin tur kan leda till fuktskador på träläkt och takkonstruktionen vilket kan resultera i mikrobiella skador (angrepp av mikroorganismer).

Rostangrepp noterades på skruvar till vindskiveplåtarna.

Taket är besiktigt från takstegen.

För att öka livslängden på taket rekommenderas att mossan tas bort från takpannorna. (Oklart hur gammalt taket är).

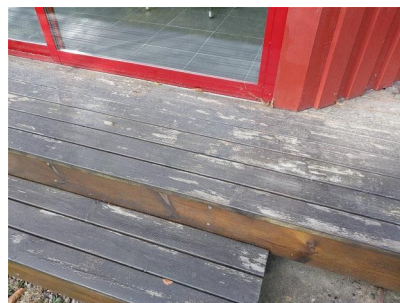
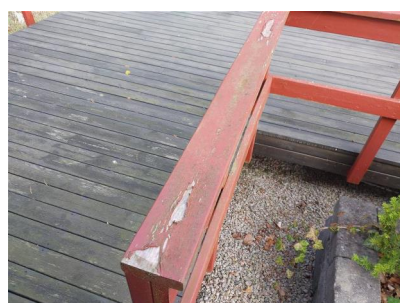
Altanräcke och träkonstruktioner är i behov av målning/underhåll.

Altanräcke och träkonstruktioner där målningsbehov finns riskerar att få fukt- och rötskador på grund av sämre vattenavvisande förmåga.

Vi rekommenderar att du utför målning/underhåll av altan.

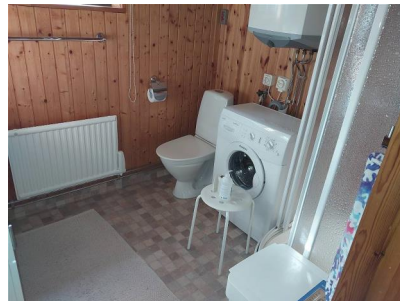
Badrummet har brister i utförandet då det saknas tätskikt på väggar.

Eftersom badrummet inte är fackmässigt\* utfört finns risk för fuktskador. Observera att risken angående fackmässigt utförande gäller hela utrymmet.

Fuktindikering i utrymmet gav inga förhöjda fuktindikationer.

Fortsätt använda duschkabinen fram tills renovering utförs för att på så sätt minimera riskerna för framtida vattenskador.
