**Fastighetsuppgifter**

Kylle 1:35

Stråkenvägen 20

| Uppdragsnummer | F1592 |

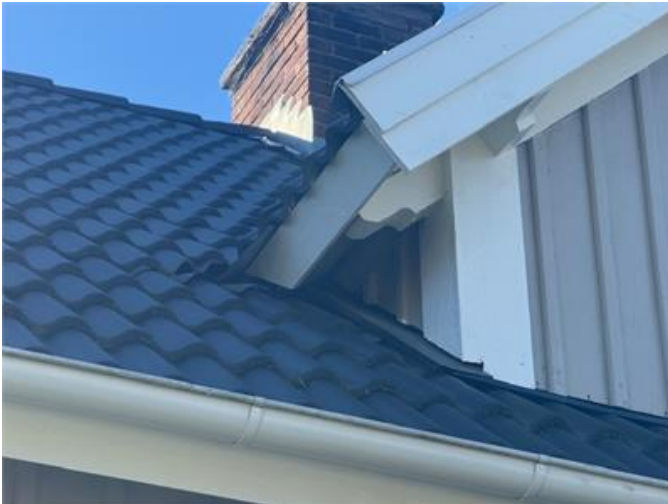
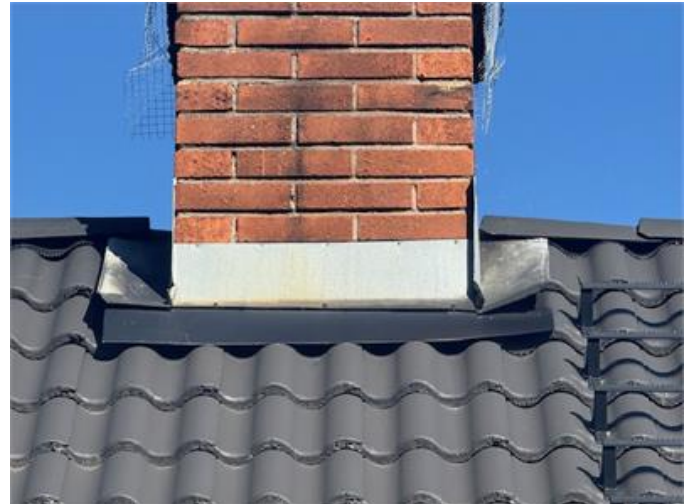
| Besiktningsresultat | | | | | |
|---|---|---|---|---|---|
| Tak | | X | | | Otätheter förekommer mellan plåtdetaljer och takpannor samt mellannockpannor och takpannor på garage, vilket medför risk för att nederbörd tränger in. Se exempelbilder pos 1-2. Nocktätning saknas på garagetak samt tak över utbyggnaden. Lokalt noterades rötskador i vindskiva samt takutsprång mot baksidan av garaget. Taket är besiktigt från mark. |

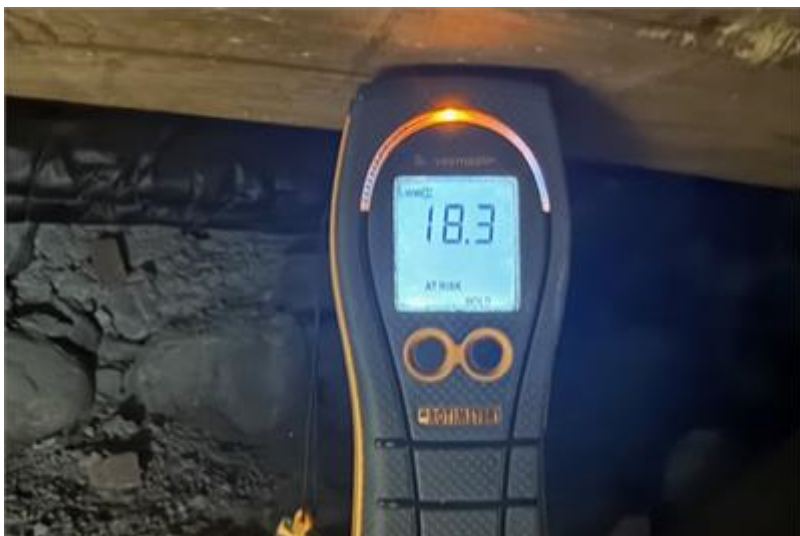
Fuktkvoten i bjälklagets undersida uppmättes till 18%.

Det kritiska gränsvärdet för mikrobiell tillväxt brukar anges till ca 15-17% fuktkvot (FK).

Organiskt material förekommer på markytan vilket bör rensas bort.

Fuktfäckar noterades runt avloppsgenomföringar, ingen förhöjd fuktindikation erhöles vid besiktningsstillfället.

Kontrollen visar på att åtgärdsbehov föreligger.

För att säkert fastställa konstruktionens kondition och fuktstatus måste en mer omfattande undersökning utföras.
