## Utlåtande över ÖVERLÅTELSEBESIKTNING

Borås Brämhult 11:176

Kamgarngatan 41, 507 34 Brämhult

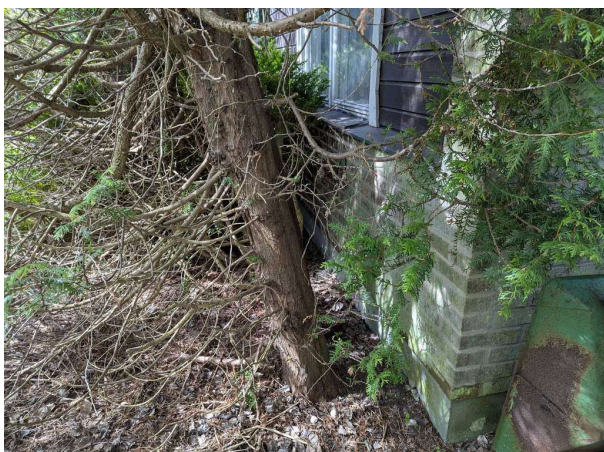
Jord och buskar mot grundmur "håller fukt" och skall avlägsnas. Rötter kan även täta till dränering, vilket påverkar krypgrunden negativt.

Bild 1: Utvändigt, Grundmur/Hussockel, Jord, buskar och stora träd

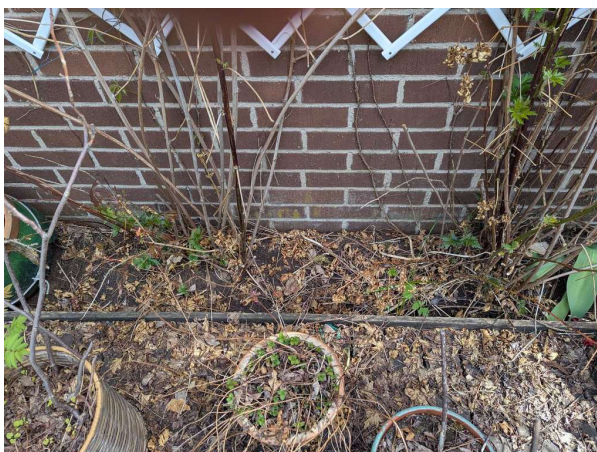
Bild 2: Utvändigt, Grundmur/Hussockel, Jord, buskar och stora träd

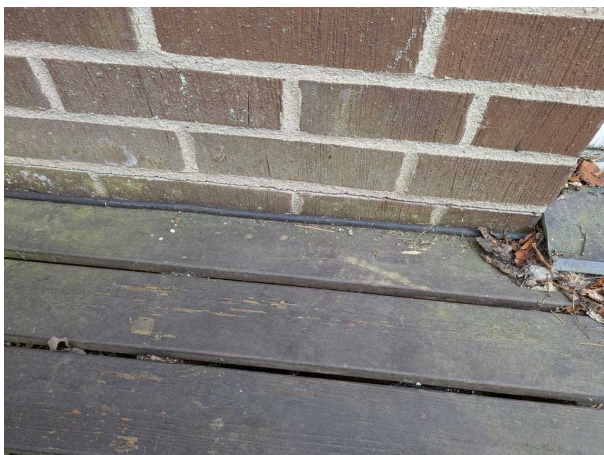
Bild 3: Utvändigt, Fasad, Spricka i tegelvägg utanför sovrum 3

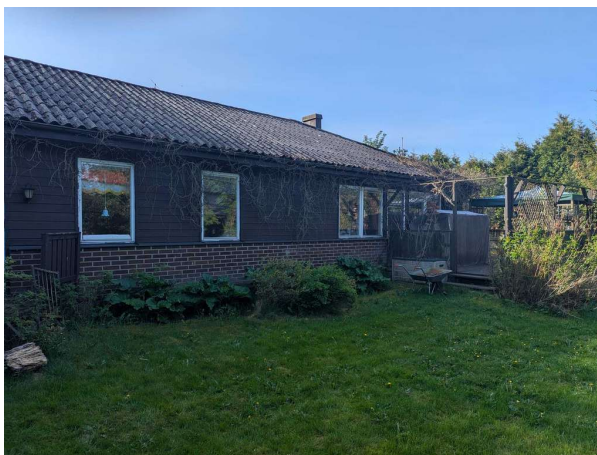
Risk för skador på grund av växtligheten, både invändigt och utvändigt.

Bild 4: Utvändigt, Fasad, Den ymniga växtligheten har trängt in i stora delar av tak och bjälklag.

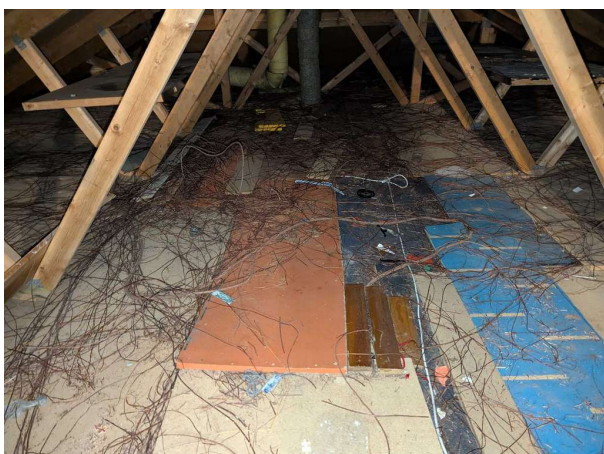
Bild 5: Utvändigt, Fasad, Den ymniga växtligheten har trängt in i stora delar av tak och bjälklag.

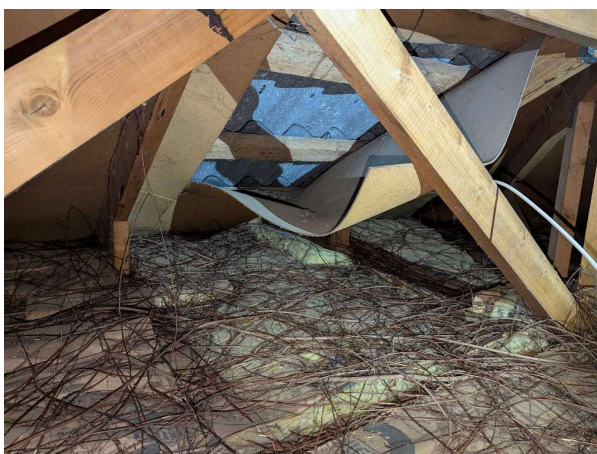
Bild 6: Utvändigt, Vind, Klätterväxt från utsidan i stora delar av utrymmet. Takskena har lossnat

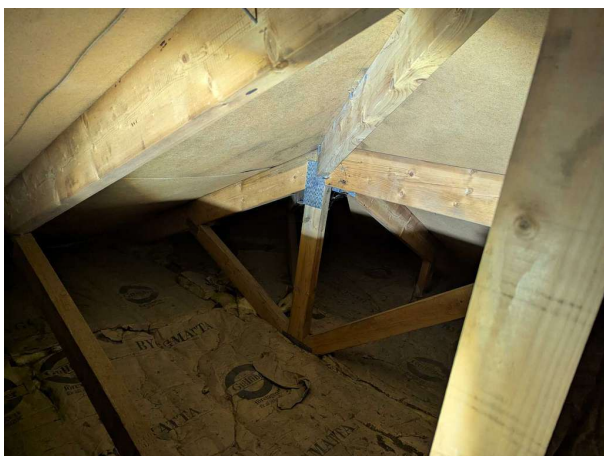
Bild 7: Utvändigt, Vind, Vissa fuktfläckar på takskivor

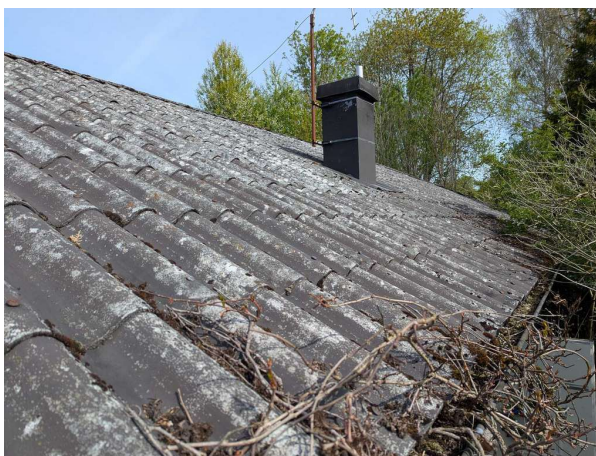
Taket har överskridit den tekniska livslängden.

Äldre tak löper en ökad risk för en bristande funktion, läckage och fuktskador kan uppkomma eller redan finnas i delar som inte är synliga.

Bild 8: Utvändigt, Yttertak, Taket är ålderstiget

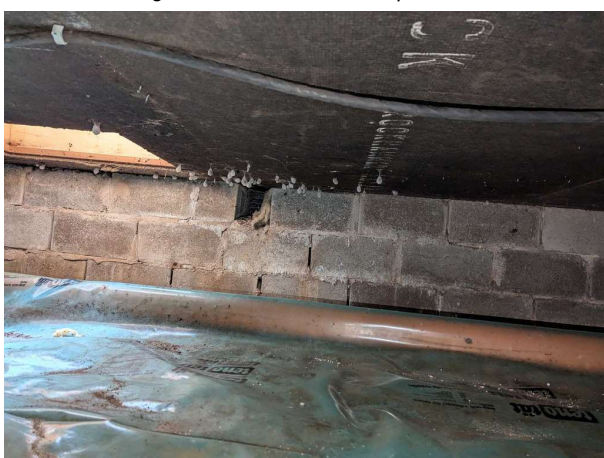
Krypgrund är en riskkonstruktion, där fuktig luft, fram för allt sommartid, kommer in i grunden (vilken är kall) och kondenserar mot undersidan av bjälklaget. Risk föreligger att fukt-, mögel-, och rötskador uppstår på och i bjälklaget. Detta i kombination med att dagvatten-, och dräneringssystemen är gamla och troligtvis inte fungerar fullt ut, får till följd att ytterligare fukt kommer in i utrymmet. Risk för befintliga eller framtida fukt, mögel och rötskador.

Bild 9: Invändigt, Krypgrund, Utrymmet är fuktigt, spindelukonger hänger från bjälklag

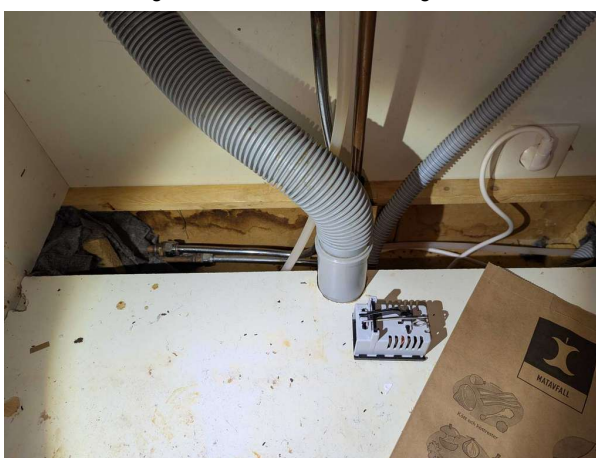
Bild 10: Invändigt, Entréplan, Kök, Droppskydd saknas under diskbänk, fuktfläckar och musspillning

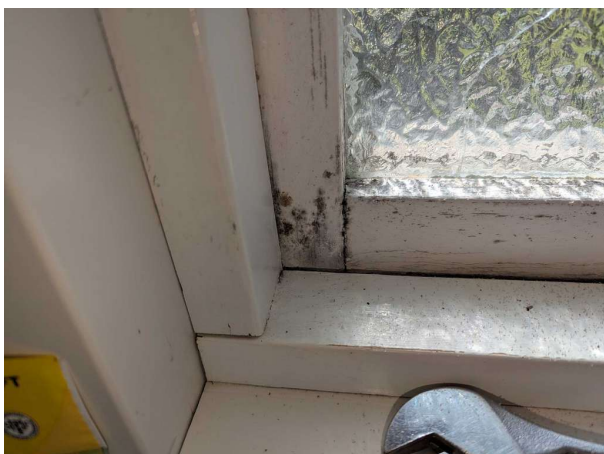
Bild 11: Invändigt, Entréplan, Dusch/toalett, Fönster i duschzon, glastruta sprucken samt mögelfläckar på fönsterbåge

Utrymmen bör göras om i sin helhet för att undvika risken för vattenskador.

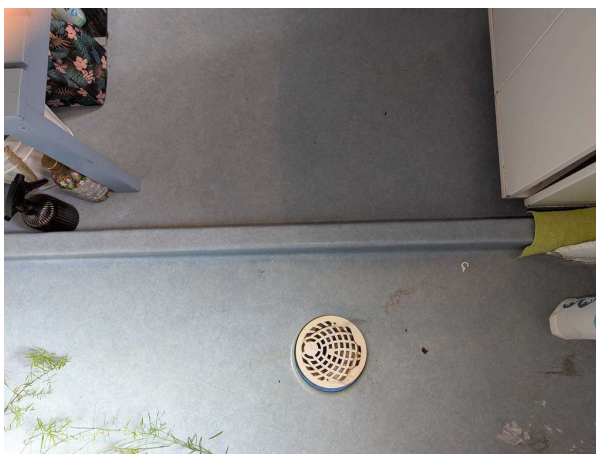
Bild 12: Invändigt, Entréplan, Dusch/toalett, Dusch har tröskel, vilket gör att vatten från övriga delen av utrymmet inte når brunnen. Risk för vattenskada om läckage uppstår.

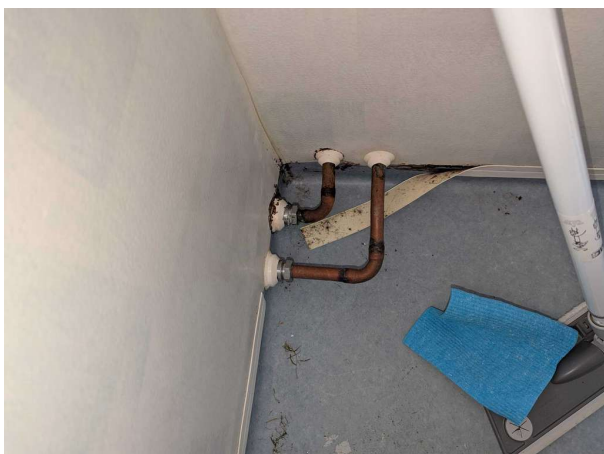
*Bild 13: Invändigt, Entréplan, Dusch/toalett, Rör genomföringar, vägg i duschzon*

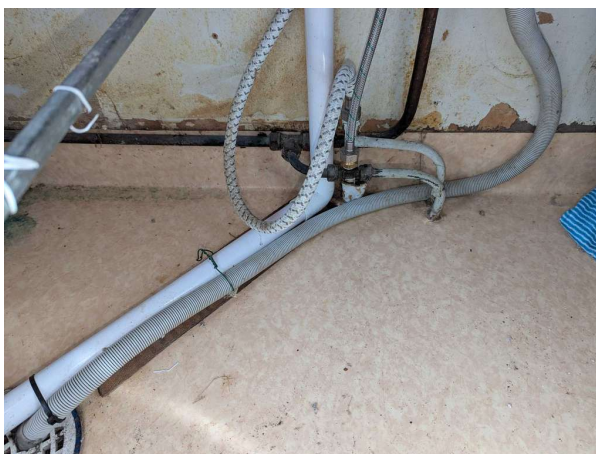
Genomgående rör får inte förekomma i våtrummens golv enbart golvbrunn och avloppsrör är godkänt.

*Bild 14: Invändigt, Entréplan, Tvätt, Utrymmet är ålderstiget Rör genomföringar i golv*

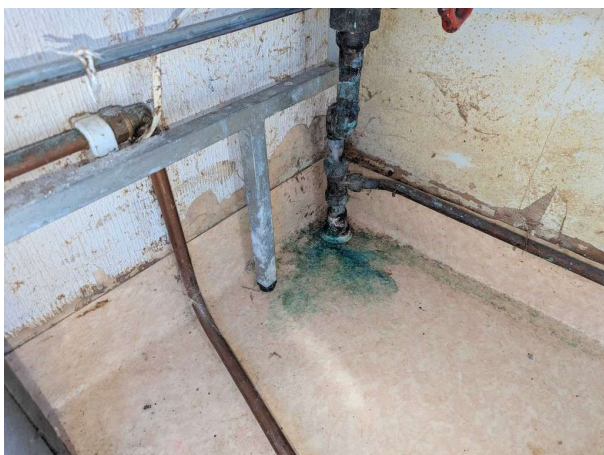
*Bild 15: Invändigt, Entréplan, Tvätt, Utrymmet är ålderstiget Rör genomföringar i golv*

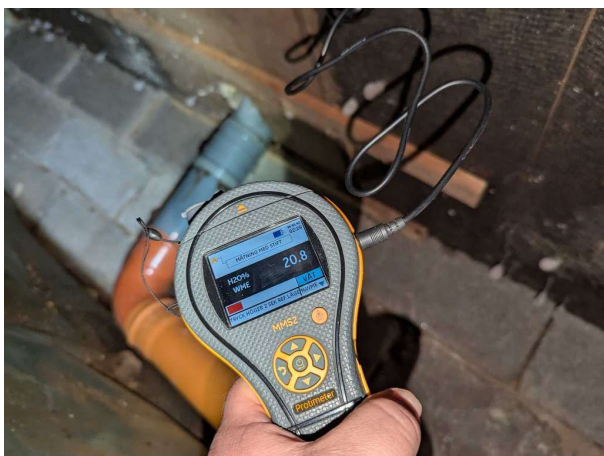
Fuktmätning i åtkomliga delar bjälklag, fuktkvot över 20%

Kritiskt värde gällande fuktkvoten ligger vid 16 % för i gran och furuvirke.

Bild 16: Invändigt, Krypgrund 1, Fuktmätning i åtkomliga delar bjälklag, fuktkvot över 20% Fuktkvot (FK) indikerar i procent hur mycket vatten finns i materialet i relatio...
