**Fastighetsuppgifter**

Biskopen 6

Arrendegången 24

| Uppdragsnummer | A34307 |

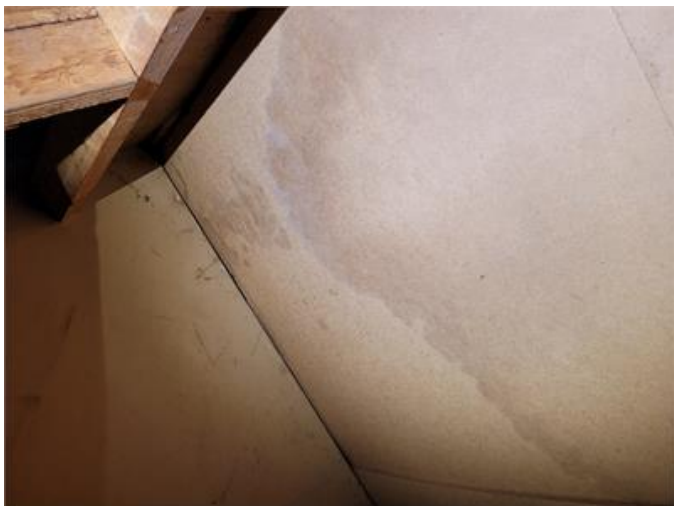
| Besiktningsresultat | | | | | |
|---|---|---|---|---|---|
| Vind | | X | | | Fuktfläckar förekommer på underlagstak av board, vilket är relativt normalt för konstruktionstypen. Takets insida bör regelbundet kontrolleras. Se bild |

Fuktfläck på underlagstak
