**Fastighetsuppgifter**

Sätra 17:6

Engatan 3

| Uppdragsnummer | x25243 |

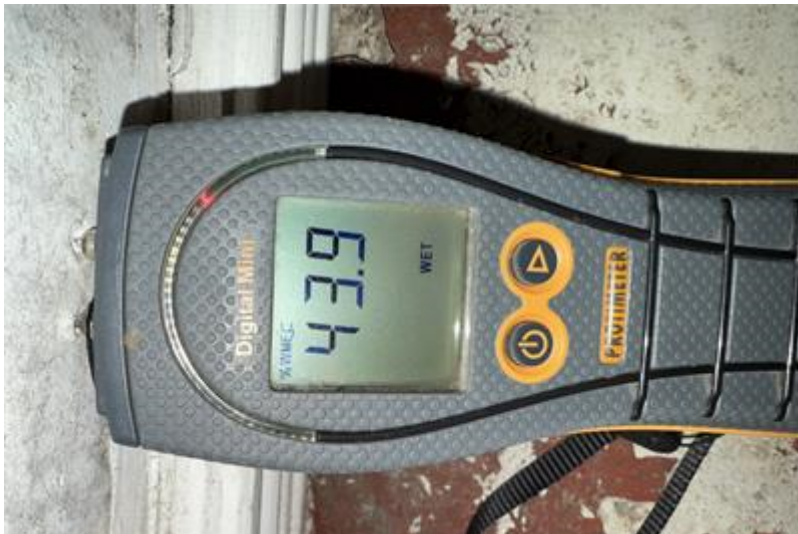
| Byggnadsdel | Utreglad väggkonstruktion, teknikrum |

Det förekommer utreglade väggar innanför motfyllda yttreväggar i teknikrum, vilket betecknas som en riskkonstruktion med avseende på fukt- och mikrobiella skador. Fuktgenomslag förekommer på väggytskikt samt att förhöjd fuktindikation har noterats i ytskikt och skadornas orsak och omfattning bör fastställas och åtgärdas. Se även info på protokollets näst sista sida Pos. 7.

I den utreglade väggens väggytskikt uppmättes fuktkvot till 43,9% FK. Dessa värden kommer sannolikt att ändras med årstiden. Det kritiska gränsvärdet för mikrobiell tillväxt brukar anges till ca 17% fuktkvot (FK). Se även kommentar/riskanalys.
