# Besiktningsprotokoll

Anticimex Försäkringsbesiktning i samarbete med Fastighetsbyrån

| Fastighetsadress:<br>Idevägen 10a | |

| Besiktningsdatum:<br>2025-09-24 | Protokollnummer:<br>69284583 |

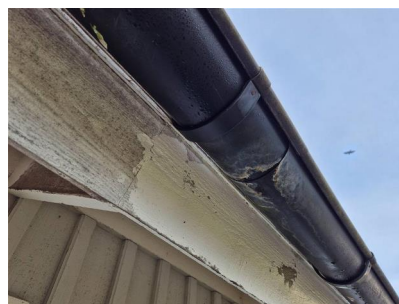
### Utvändigt / Hängrännor / Stuprör

Hängrännor/stuprör är äldre.

Leder ofta till läckage, vilket i sin tur innebär risk för fuktskador på fasad, sockel och i bakomliggande konstruktioner. Läckage förekommer.

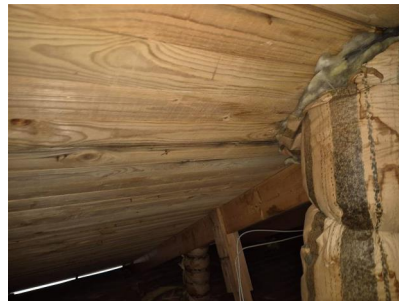
### Utvändigt / Vind

Vid kontroll av vinden har fuktvärden under kritisk fuktnivå för mikrobiell tillväxt uppmätts, dock förekommer lite mikrobiell påväxt på underlagstak.

Den upptäckta mikrobiella påväxten på underlagstaket är ett tecken på att vinden har tillförts eller tillförs fukt inifrån bostaden. Fuktkvoten i underlagstak/takbjälkar uppmättes till 12 %. Riskgränsen är över 17%. För att det inte ska bli sämre kan fukttillförseln inifrån bostaden behöva minskas. Det kan göras genom att ventilationen i bostaden förbättras samt att eventuella otätheter i vindsbjälklaget (tak-/väggvinklar, taklucka med mera) tätas. Läs Anticimex faktablad om ouppvärmda vindsutrymmen för tips och råd. Finns även andra torra missfärgningar.

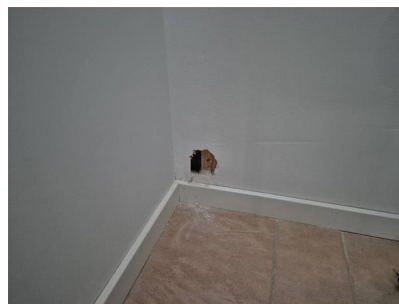
### Souterrängplan / Allmänt

Vid fuktkontroll av träkonstruktion uppmättes fuktvärden över kritisk nivå för mikrobiell tillväxt och mikrobiell lukt känns i provhålet. Provet togs i allrummets påreglade yttervägg.

Fuktkvoten var 18% i väggregel. Riskgränsen är över 17%.

Vi rekommenderar en fördjupad undersökning av träväggar för att bedöma orsak, omfattning och åtgärder av de förhöjda fuktvärdena. Dessa träkonstruktioner bör skyddas mot markfukt eller ersättas mot fukttåligt material, annars risk för mer lukt.

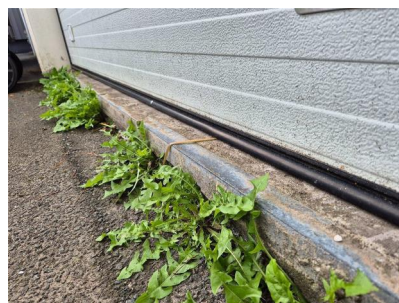
#### Utvändigt/Garage / Dörrar

Tröskel under garageport lutar inåt.

Risk att fukt kan komma in i garage och orsaka fuktskador.

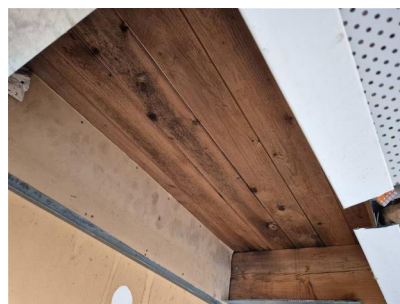
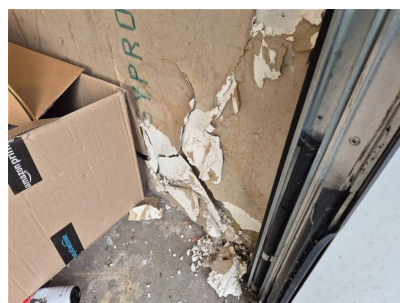
### Garage/Invändigt / Markplan

Torra missfärgningar samt slitna ytskikt förekommer.

Bedöms vara från tiden innan yttertaksomläggningen. Samt äldre syltskydd under träväggar.

Fuktkvoten var i missfärgningar och ytterväggssyll 14%. Riskgränsen är över 17%.

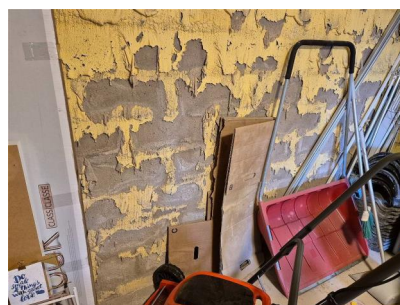
### Garage/Invändigt / Källare

Utvändigt fuktskydd är äldre än 20 år.

Eftersom källarens utvändiga fuktskydd (dagvattenssystem, dräneringssystem samt källarytterväggarnas utvändiga fuktskydd) är äldre än 20 år, vilket betraktas som dessa delars genomsnittliga tekniska livslängd, har systemet nedsatt funktion. Detta ökar risken för invändiga fuktskador i källaren.

Missfärgningar, och ytskikt som släpper, förekommer.
