**Fastighetsuppgifter**

Hjärtum 14:44

Skeevägen 1

| Besiktningsdatum | 2025-08-21 |

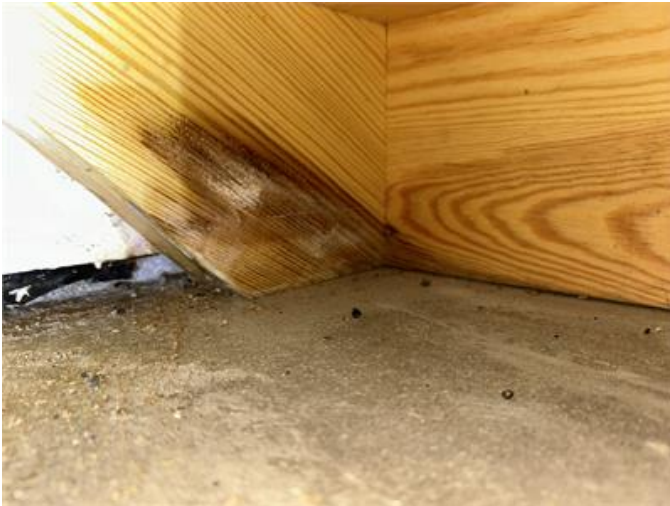
| Besiktningresultat | | | | | |
|---|---|---|---|---|---|
| Trappförråd | | X | | | Fukktanvisning på trappvangel, sannolikt orsakad efter vatten läckage. |

Källare trappförråd: Fukktanvisning på trappvangel.

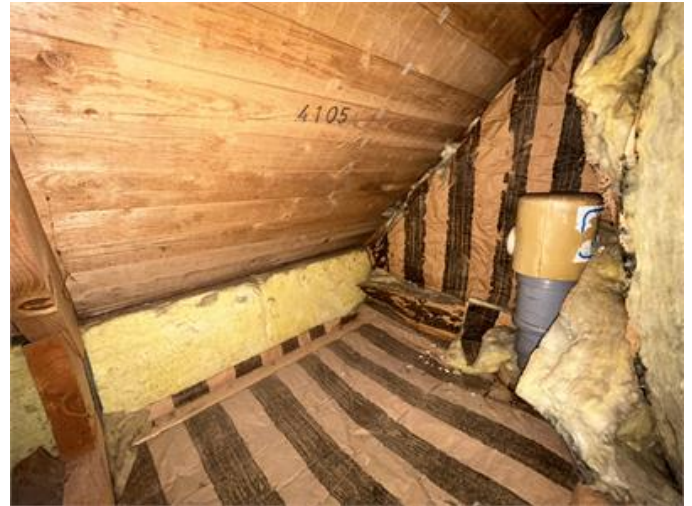
| Besiktningresultat | | | | | |
|---|---|---|---|---|---|
| Sidovind | X | | | | Inget att notera.<br>Luftventil till avloppsluftare finns i utrymmet. |

Sidovind: Översiktsbild med Kolfilter till avloppsluftare.

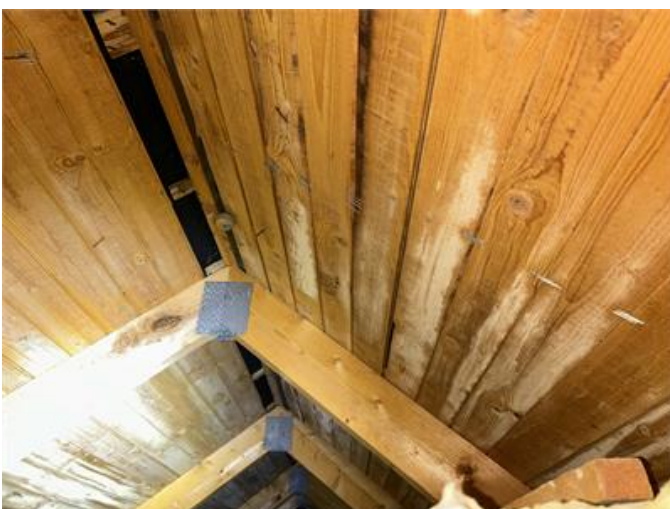
| Besiktningresultat | | | | | |
|---|---|---|---|---|---|
| Nockvind | | X | | | Mikrobiell påväxt noteras på underlagstaket på flera ställen.<br>Besiktat från vindslucka.<br>Se kommentar/riskanalys. |

Den mikrobiella påväxten på underlagstaket indikerar att vinden periodvis tillförs eller har tillförts fukt inifrån bostaden, som den kallare delen av året riskerar att kondensera mot underlagstaket (sk konvektionsskada). För att komma tillrätta med detta måste fukttillförseln inifrån bostaden minskas. Detta kan göras genom att ventilationen i bostaden förbättras samt att eventuella otätheter i vindsbjälklaget (tak/väggvinklar, vindslucka mm.) tätas. Vidare rekommenderas generellt gavel- och takfotsventilation på vindsutrymmen.

Nockvind: Fuktanvisningar samt mikrobiell påväxt på underlagstaket.

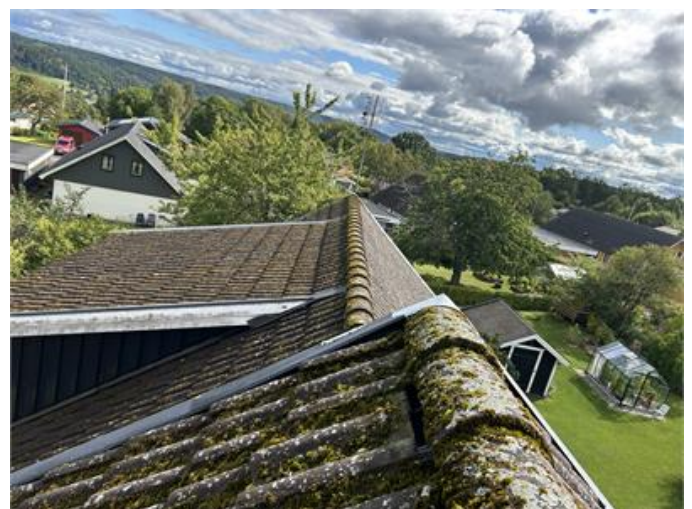
| Besiktningsresultat | | | | | |
|---|---|---|---|---|---|
| Tak | | X | | | Äldre/Original sannolikt från byggår.<br>Rikligt med mossor på betongpannorna.<br>Se kommentar/riskanalys. |

När takbeklädningen är äldre och påvisar åldersrelaterade brister har den nedsatt motstånd mot vatteninträngning, med risk för fuktrelaterade skador i underliggande konstruktioner.

Mossa binder fukt, vilket försämrar pannornas motståndskraft mot vatten och ökar risken för fuktskador i underliggande konstruktioner.

Tak: Översiktsbild.

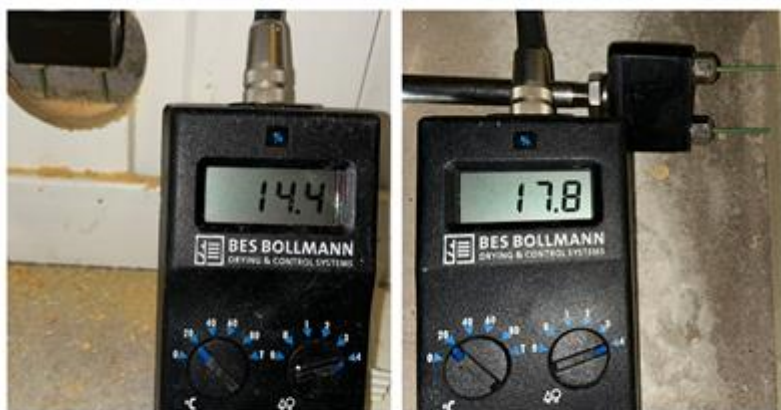
Kontroll av konstruktionen gjordes via stickprovsmässig håltagning i Relax/Dusch (Yttervägg) samt trappförråd (Innervägg).

Ingen avvikande lukt upplevdes i konstruktionen och fuktvärden under samt i nivå med gränsvärdet för mikrobiell tillväxt uppmättes. Fuktkvoten uppmättes till 11% i golvregel och 9% i väggregel.  
Risk för mikrobiell tillväxt föreligger vid en fuktkvot på 17% och rötskador >28%.
