# Besiktningsprotokoll

Anticimex Försäkringsbesiktning i samarbete med Fastighetsbyrån

| Fastighetsadress:<br>Gamla vägen 7 | |

| Besiktningsdatum:<br>2025-09-22 | Protokollnummer:<br>69245712 |

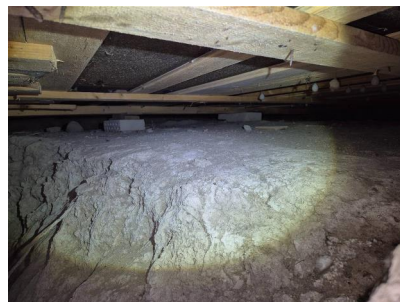
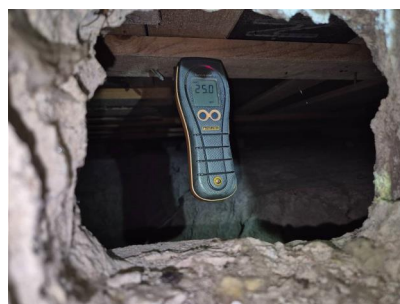
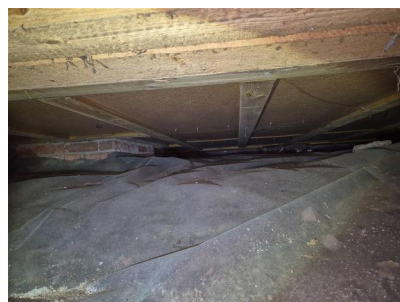
Grundläggningen under tillbyggnaden saknar inspektionslucka och går ej att kontrollera. Grunden är låg. Denna del har endast kontrollerats via ventiler i grundmuren. Fuktkvoten uppmättes till 25% i blindbotten. Risk för mikrobiell tillväxt föreligger vid 17%.

I anslutning till ena ventilen noterades mikrobiell påväxt på blindbotten.

Grundläggningen under äldre del är låg och är svår att krypa under. Fuktkvoten i 18% i blindbotten.

En vidare undersökning rekommenderas för att kontrollera grundens skick och åtgärdsbehov.

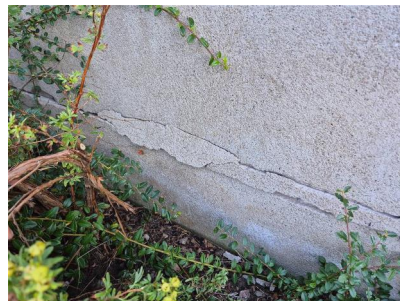
Sprickor finns i sockel.

Detta kan leda till fukt- och frysskador i konstruktionen.

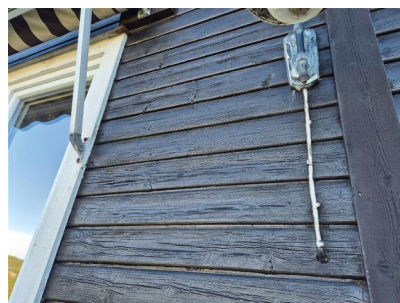
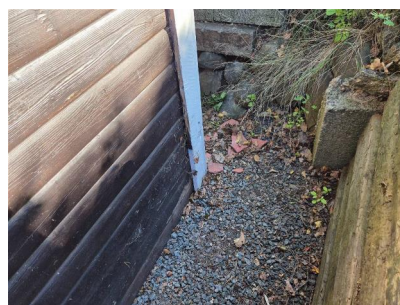
Fasadpanelen är i behov av målning/underhåll.

På baksidan ligger panelbrädorna delvis under mark, vilket medför risk för rötskador.

Fasadbeklädnad och träkonstruktioner där målningsbehov finns riskerar att få fukt- och rötskador på grund av sämre vattenavvisande förmåga. För att öka livslängden på fasadbeklädnaden rekommenderas målning och underhåll.

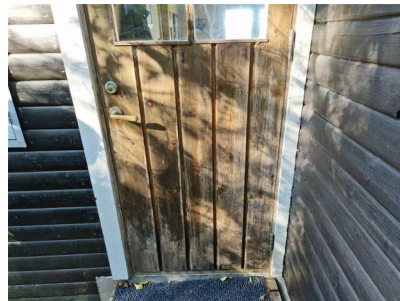
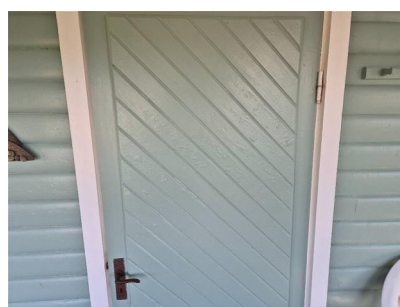
Dörr är i behov av målning/underhåll.  
Färgblåsor förekommer på entrédörr.

Dörrar där målningsbehov finns riskerar att få fukt- och rötskador på grund av sämre vattenavvisande förmåga.

För att öka livslängden på dörr rekommenderas målning och underhåll.

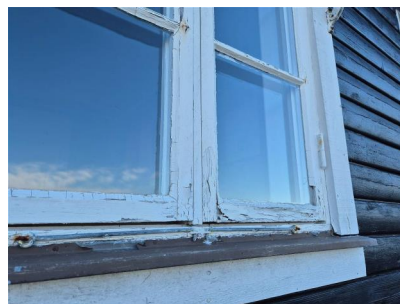
Rötskador noterades i fönsterkarm.  
Fönster är i behov av målning/underhåll.  
Vissa fönsterbleck är otäta vid infästningar.

Rekommenderas att dåliga fönster byts ut och att underhåll utförs på resterande delar. Viktigt att även kontrollera och åtgärda eventuella bakomliggande skador.

För att öka livslängden på fönster rekommenderas målning och underhåll.

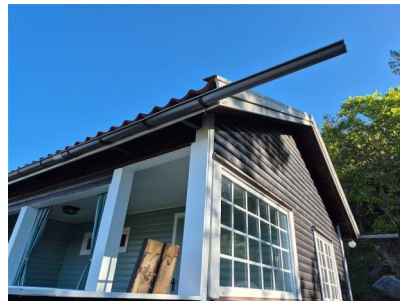
Hängrännor och stuprör är ålderstigna och stuprör saknas på gavel.

När byggnadsdelar som är avsedda att skydda mot och leda bort nederbörd åldras ökar risken för fuktrelaterade skador i huset

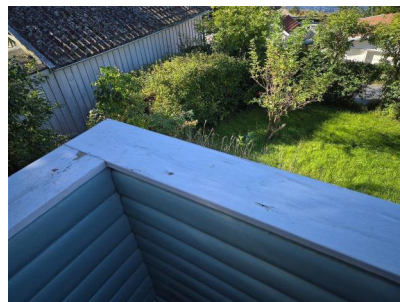
Rötskador förekommer i överliggare som behöver bytas ut.

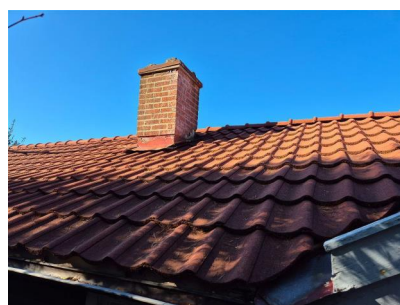
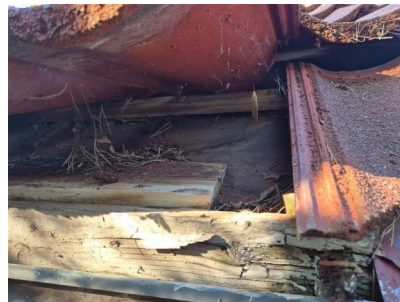
Yttertaket är äldre.

Plåten runt murstocken är otät.

Väderskydd saknas på murstocken. Rekommenderas att väderskydd monteras.

Rötskador förekommer i takfot.

Vindskivor är i behov av underhåll.

Takpannor, plåtdetaljer och underlagspapp har enligt vår bedömning en begränsad livslängd. Eftersom husets taktäckning är äldre har det ett minskat motstånd mot vatteninträngning. Detta i sin tur kan leda till fuktskador på träläkt och vidare ner i underliggande konstruktioner.

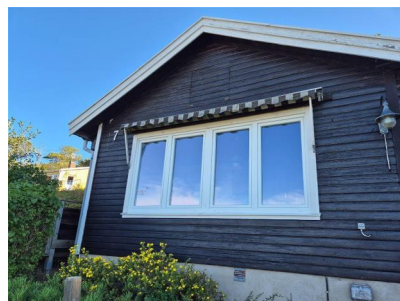
Vinden går ej att beträda på ett säkert sätt. Om vinden ska kontrollerats behöver en godkänd säkerhetsanordning monteras.

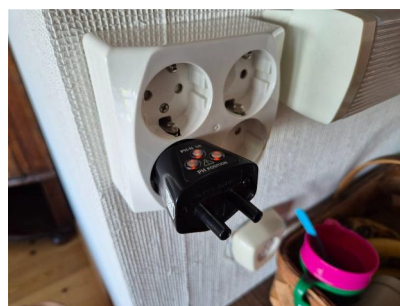
Vid stickprovskontroll av jordade eluttag noterades felkoppling.

Kontakta en elektriker för kontroll och åtgärd.

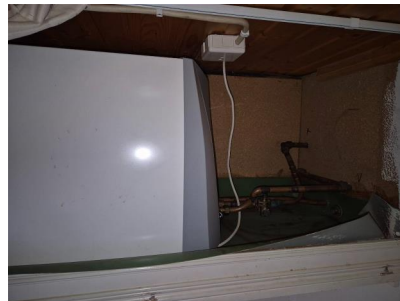
Varmvattenberedaren är placerad i utrymmet.

Fuktskydd finns och ett skvallerrör som mynnar ut i våtrum.

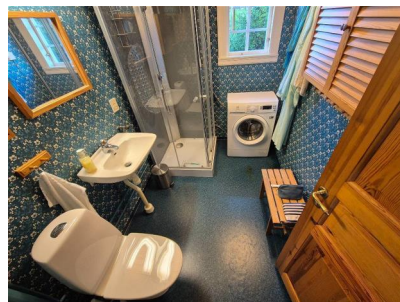
Våutrymmet har äldre yt-/tätskikt.  
Golvbrunnens klämring är lös.

Eftersom funktionen, som innebär att ytskiktet/tätskiktet ska vara vattentätt, kan vara nedsatt finns en ökad risk att vatten tränger igenom ytskiktet/tätskiktet med vattenskador i omkringliggande konstruktioner som följd.

Frånluft saknas. Frånluftsventilationens uppgift är att transportera bort bland annat emissioner, fukt, lukt och föroreningar från huset.
