**Fastighetsuppgifter**

Torp 1:427

Torpadalsstigen 49

| Uppdragsnummer | O29348 |

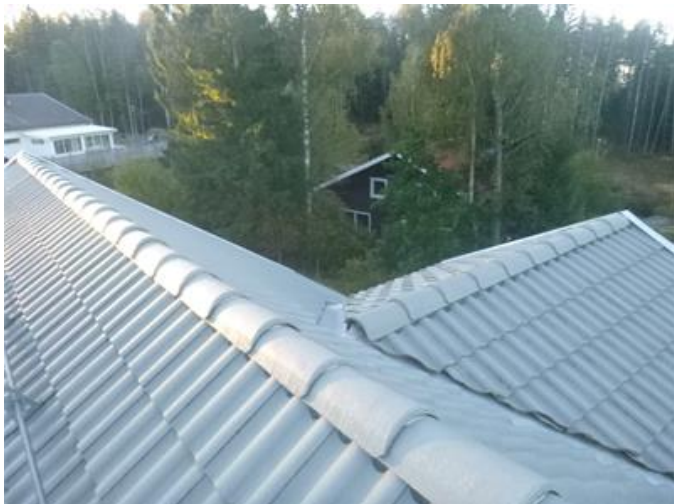
| Besiktningsresultat | | | | | |
|---|---|---|---|---|---|
| Tak | | X | | | Underlagstaket består av duk, se kommentar/riskanalys. Bild 1 (Taket är besiktigt ifrån tak- säkerheten p.g.a. takets branta lutning) |

Då underlagstaket består av duk finns risk att regn/fukt tränger in i skarvar vid ogynnsam väderlek med läckage som följd. Detta kan påverka byggnaden negativt.

Bilden visar vy av tak.

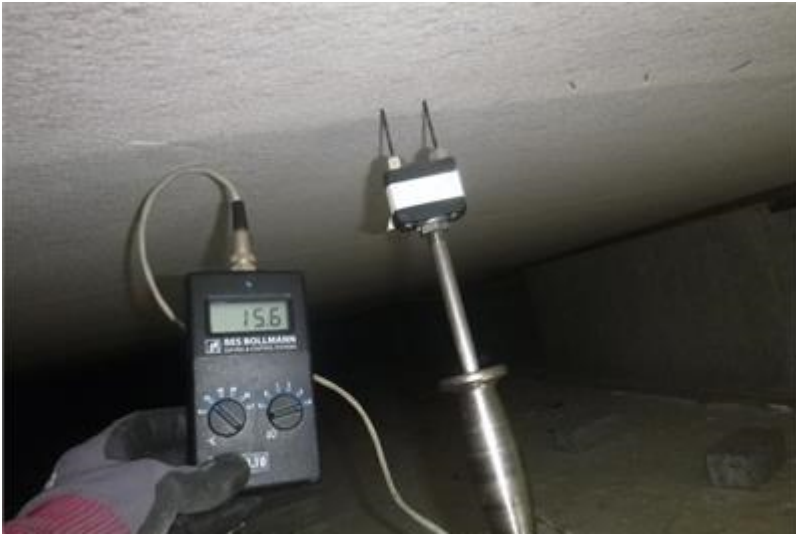
Det kritiska gränsvärdet för mikrobiell tillväxt är ca 17% fuktkvot i trä och för rötskador/svamp ca 28% fuktkvot i trä.

Vid kontroll av konstruktion mättes fuktkvoter stickprovsvis i trossbottens undersida till mellan 15- 16% fuktkvot.

Krypgrunden är en s.k. undertryckts ventilerad varm/isolergrund. Det är viktigt att frånluftfläkten i utrymmet fungera/är i bruk för att utrymmet skall bibehålla ett bra klimat.
