**Fastighetsuppgifter**

Må 5:3

Måvägen 37

| Uppdragsnummer | O29350 |

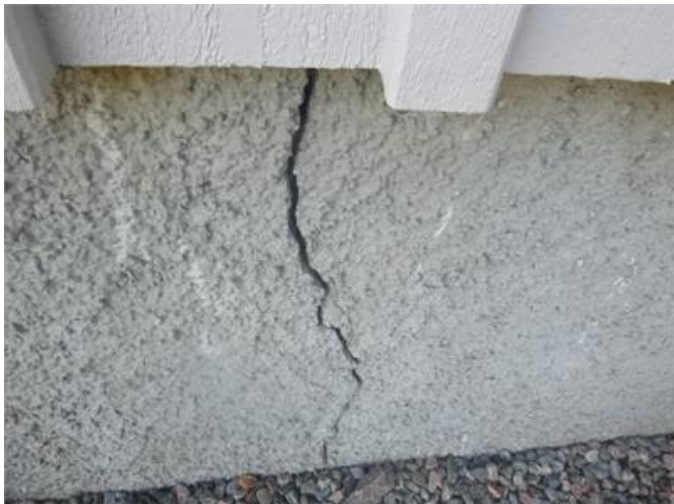
| Besiktningsresultat | | | | | |
|---|---|---|---|---|---|
| Sockel | | x | | | Sprickor förekommer i sockeln. En större spricka noterades i sockeln på den äldre entrébyggnaden. Det rekommenderas att detta hålls under uppsikt, skulle den öka i omfattning bör kontakt tas med en fackman för vidare kontroll/åtgärd. Se kommentar/riskanalys. Bild 1 |

Sprickor i sockeln medför ökad risk för sönderfrysning/ökad sprickbildning samt risk för inläckage.

Bilden visar spricka i sockeln på den äldre entrébyggnaden.

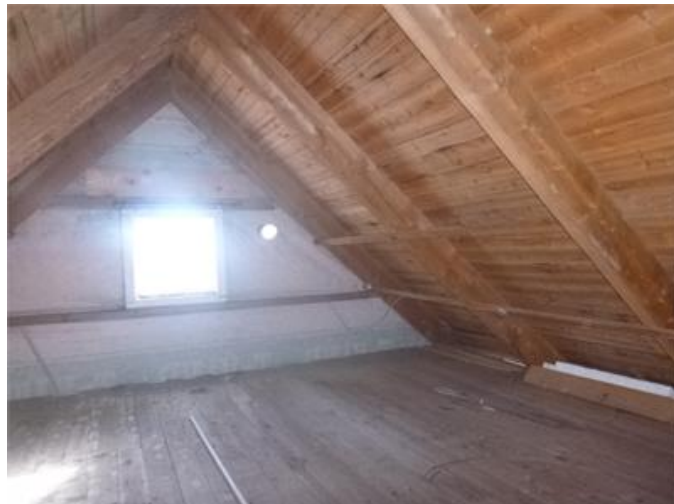
| Besiktningsresultat | | | | | |
|---|---|---|---|---|---|
| Vind | | X | | | Mikrobiell påväxt/missfärgningar förekommer i utrymmet, se kommentar/riskanalys. Bild 2 |

Om det finns brister i tätningen mellan ett kallt och ett varmt utrymme finns det en risk att relativt varm och fuktig luft kommer ut från det varma utrymmet till det angränsande kalla utrymmet och träffar en kall yta och kondenserar. Missfärgning på yttertakskonstruktionen är en indikering på att inneluften har kommit ut i vinden så att ett gynnsamt klimat för en mikrobiell tillväxt har uppstått. Det kan vara en indikering på att ventilationen inomhus är undermålig. Får detta fortgå finns det en risk att man kan få skador på konstruktioner som i en förlängning påverkar byggnaden negativt.

Missfärgningar förekommer i utrymmet, dessa var vid besiktningstillfället torra och bedöms vara från tiden innan takomläggningen. Det rekommenderas att dessa hålls under uppsikt, skulle de öka i storlek eller annan förändring sker bör kontakt tas med en fackman för erforderliga åtgärder.

Bilden visar vy av vind.

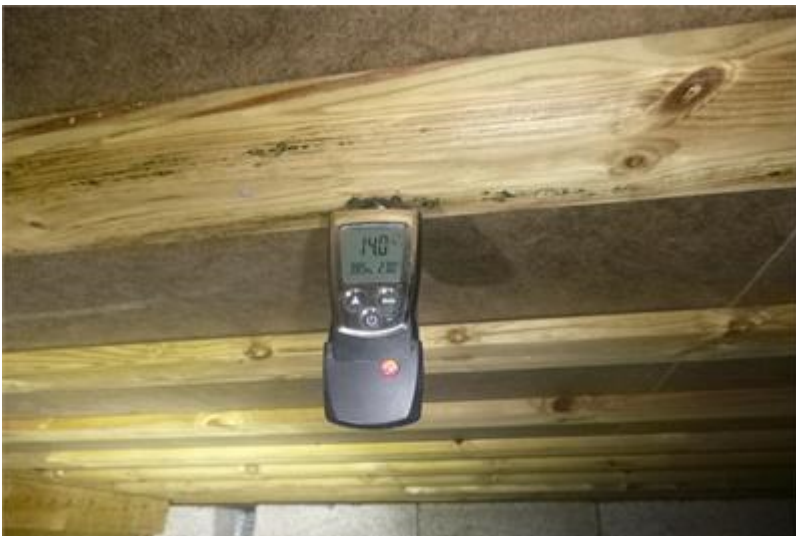
## Bilaga 1 för kontroll av valda konstruktioner

Vid kontroll av konstruktion mättes fuktkvoter stickprovsvis i trossbottens undersida till ca 14% fuktkvot. Mikrobiell påväxt samt träskyddsbehandlat material förekommer i utrymmet.

Vid kontroll av konstruktion uppmättes fuktkvoter under det kritiska gränsvärdet för mikrobiell tillväxt. Notera att stickprovsmässig undersökning är utförd. För att säkert fastställa konstruktionens uppbyggnad, kondition och fuktstatus måste en mer omfattande undersökning utföras.

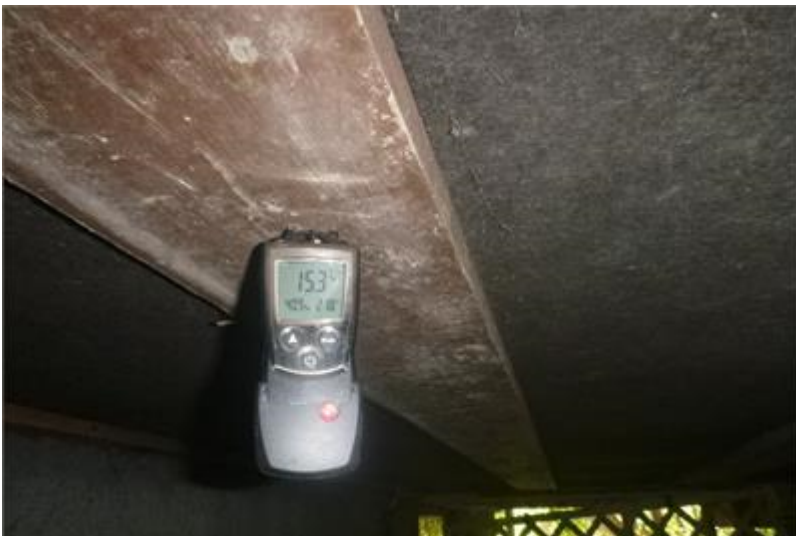
## Bilaga 2 för kontroll av valda konstruktioner

Vid kontroll av konstruktion mättes fuktkvoter stickprovsvis i trossbottens undersida till ca 15% fuktkvot. Mikrobiell påväxt samt träskyddsbehandlat material förekommer i utrymmet.

Vid kontroll av konstruktion uppmättes fuktkvoter under det kritiska gränsvärdet för mikrobiell tillväxt. Notera att stickprovsmässig undersökning är utförd. För att säkert fastställa konstruktionens uppbyggnad, kondition och fuktstatus måste en mer omfattande undersökning utföras.

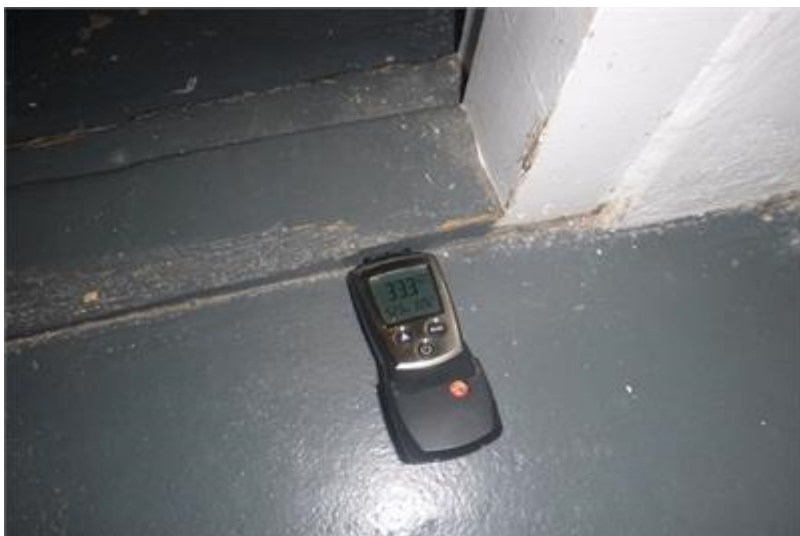
## Bilaga 3 för kontroll av valda konstruktioner

| Besiktningsresultat | | | | | |
|---|---|---|---|---|---|
| <b>Källare</b> | | | x | | Huvudbyggnaden är uppförd över en källare. Fuktkvotsmätning är utförd, se vidare kommentar/riskanalys samt bilaga kontroll av konstruktion. |

En källare utsätts i regel mer eller mindre för permanent fuktpåverkan från angränsande mark. Utifrån erfarenhet är det känt att konstruktioner och beläggningar/beklädnader med organiska material mot golv- och väggytor bör undvikas, då fuktpåverkan och mikrobiell tillväxt (mögel/bakterier) och rötskador kan uppstå i sådana. Det utvändiga fuktskyddet är också äldre. Det kan inte uteslutas att brister föreligger alternativt kommer att uppstå i det utvändiga fuktskyddet vilket medför att källarens utvändiga fuktskydd måste åtgärdas.

Vid kontroll av konstruktion mättes fuktkvoter stickprovsvis i ett par trädetaljer till över 28% fuktkvot. Puts/färgsläpp, missfärgningar samt sprickor förekommer i utrymmet.

Det rekommenderas att denna besiktning kompletteras med en fördjupad undersökning för att utreda orsaken till samt omfattningen av de fuktrelaterade skadorna/bristerna.
