**Fastighetsuppgifter**

Fastighetsbeteckning  
Torshälla 6:18  
Adress  
Ekbacken Villa Vistet  
64430 Torshälla

| Uppdragsnummer | A34333 |
| Besiktningsdatum | 2025-09-24 |

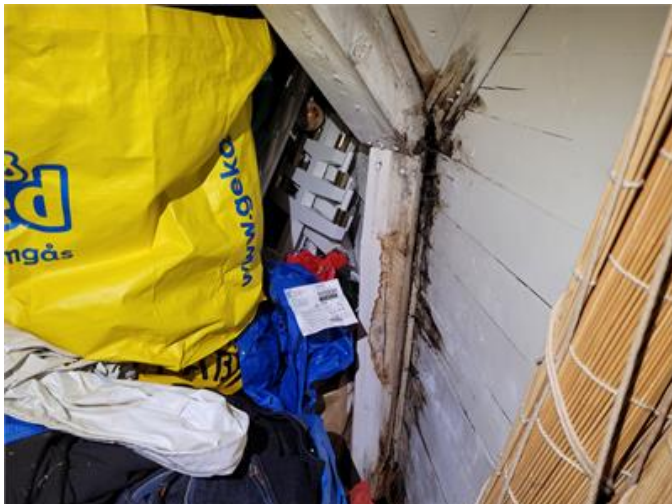
| Besiktningsresultat | | | | | |
|---|---|---|---|---|---|
| Kattvind | | | X | | - Läckage i yttertak förekommer, orsak och omfattning bör fastställas.<br>- Rötskador förekommer, se bild. |

Rötskador på kattvinden förekommer

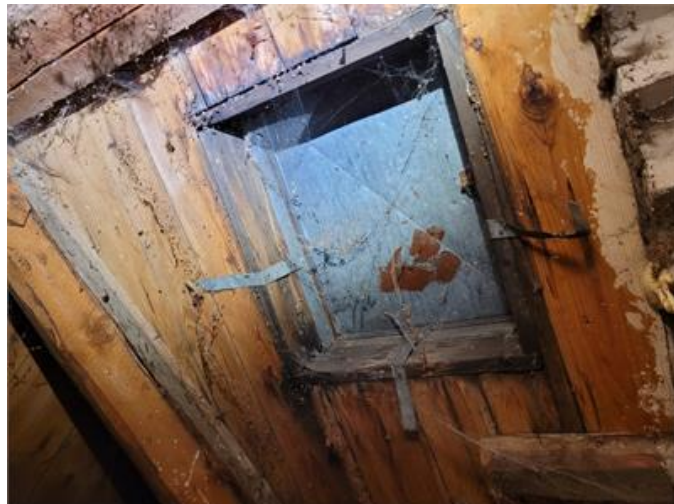
| Besiktningsresultat | | | | | |
|---|---|---|---|---|---|
| Vind | | X | | | - Besiktat från lucka, landgång saknas.<br>- Fuktfläckar förekommer på underlagstak, vilket bör kontrolleras regelbundet. Se bild. Fuktindikering har utförts stickprovsmässigt utan att några förhöjda fuktindikationer erhållits. |

Fuktfläckar på underlagstak

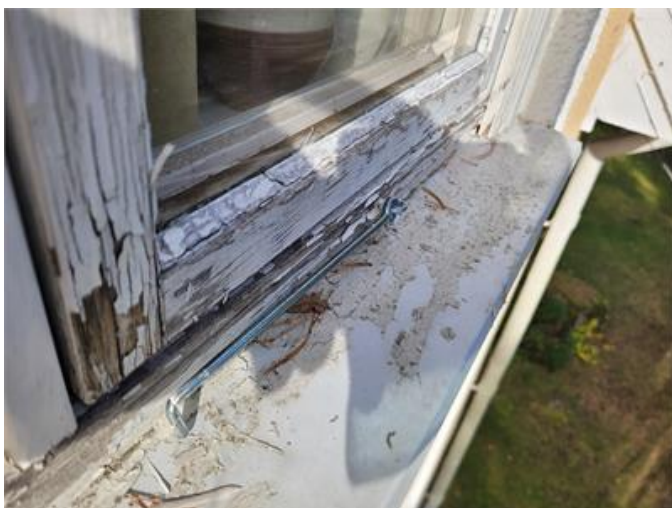
| Besiktningsresultat | | | | | |
|---|---|---|---|---|---|
| Fönster | | X | | | - Flera fönster på övre plan har underhållsbehov. (kitta & måla) Se bild.<br>- Rötskadade fönster noterades (vardagsrum), Bör lagas. |

Fönster med underhållsbehov.

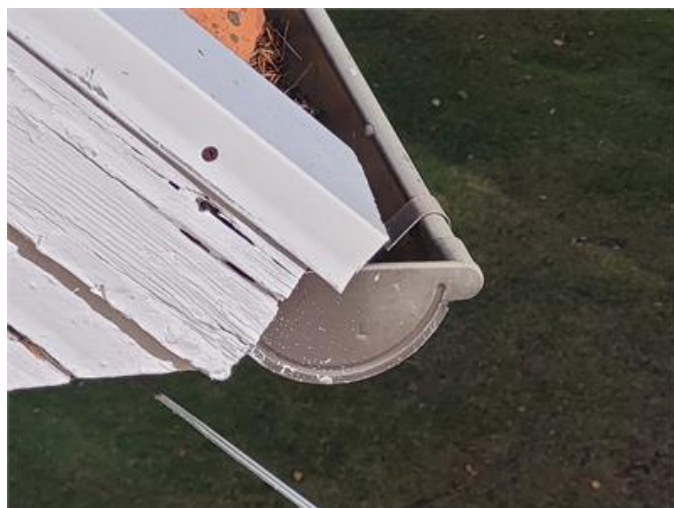
| Besiktningsresultat | | | | | |
|---|---|---|---|---|---|
| Tak | | | X | | - Vindskivor är delvis rötskadade, underhållsbehov föreligger. Se bild.<br>- Rötskador i takfot noterades på flera platser, bör åtgärdas.<br>- Hängrännorna har bristfällig lutning samt underhållsbehov.<br>- Taket har äldre standard och takpappen och takpannornas tekniska livslängd anses vara passerad, omlägningsbehov föreligger, se även info på protokollets näst sista sida Pos. 2. |

Rötskadad vindskiva.

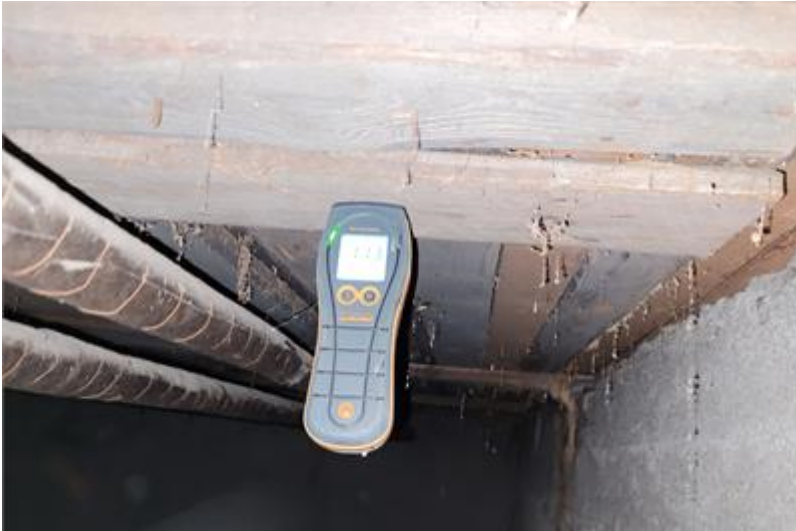
Vid fuktkvotskontroll i blindbotten blev värdet ca 11 % fk. Det kritiska gränsvärdet för mikrobiell tillväxt brukar anges till ca 15-17% fuktkvot (FK).
