# Besiktningsprotokoll

Anticimex Försäkringsbesiktning i samarbete med Fastighetsbyrån

| Fastighetsadress:<br>Styrbordsvägen 26 | |

| Besiktningsdatum:<br>2025-09-24 | Protokollnummer:<br>69279572 |

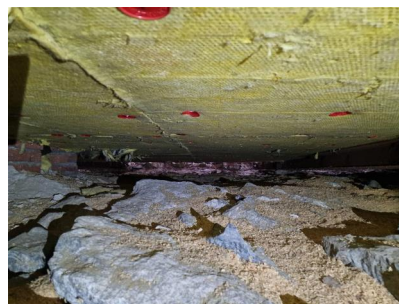
Krypgrund är en riskkonstruktion.

Organiskt material finns i utrymmet.

Vid kontroll av konstruktionen i krypgrund uppmättes fuktvärden under kritisk fuktnivå för mikrobiell tillväxt och normal lukt upplevdes.

Fuktkvoten uppmättes till 15%.

Risk för mikrobiell tillväxt föreligger om den relativa fuktigheten (RF) i den omgivande luften är över 75 % vilket i furuvirke motsvarar en fuktkvot (FK) på 17 %.

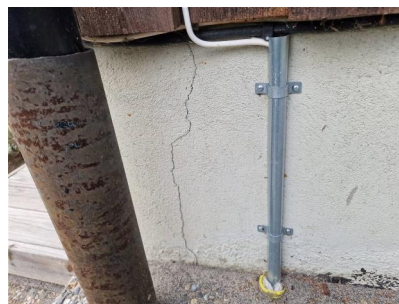
Sprickor finns i sockel.

Dessa bedöms inte ha lett till bakomliggande skador.

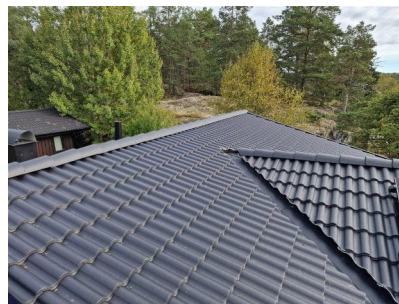
Inget att notera.

Besiktning av yttertaket har genomförts från mark, anliggande stegen samt takstegen.

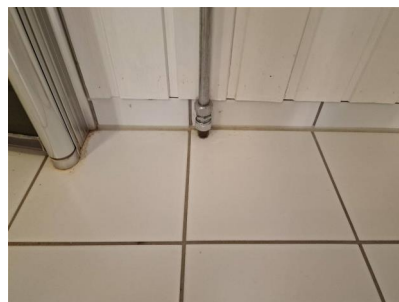
Rör genomföring finns i golv.

Rör genomföringar i golvet medför en ökad risk för att vatten tränger ner i omkringliggande konstruktioner och orsakar fuktskador.

Normala fuktvärden indikerades mot klinker/kakel.

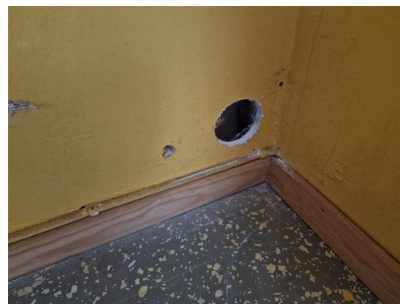
I källaren finns källargrundmurar med påreglade isolerade ytterväggar. Denna konstruktion får ofta skador på grund av naturlig fuktvandring. Det utvändiga fuktskyddet bedöms vara äldre.

Vid kontroll av konstruktionen uppmättes förhöjda fuktvärden.

Vid kontroll av konstruktion uppmättes fuktvärden över kritisk nivå för mikrobiell tillväxt.

Fuktkvoten uppmättes till 21 % i en träregel.

Det finns risk för mikrobiell tillväxt om den relativa fuktigheten (RF) i den omgivande luften är över 75 %. I furuvirke motsvarar det en fuktkvot (FK) på 17 %.

Väggen består av gips träregel med mellanliggande isolering.

Vi rekommenderar en fördjupad undersökning för att bedöma orsak och omfattning. Det är viktigt att tänka på att denna rekommendation om fördjupad undersökning gäller hela källaren.

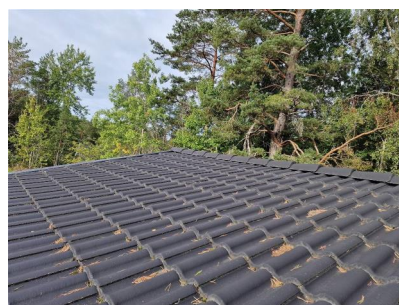
Inget att notera.

Besiktning av yttertaket har genomförts från mark, anliggande stegen.

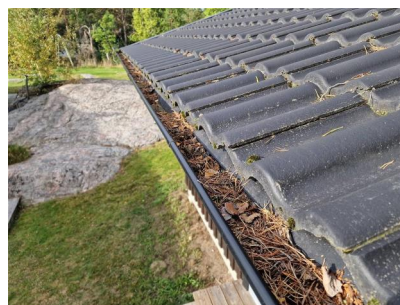
Hängrännor är skräpfyllda.

För att förhindra översvämning rekommenderas rensning av hängrännor.
