# Besiktningsprotokoll

Anticimex Försäkringsbesiktning i samarbete med Fastighetsbyrån

| Fastighetsadress:<br>Hästekulla Gäreby 1 | |

| Besiktningsdatum:<br>2025-09-22 | Protokollnummer:<br>69269175 |

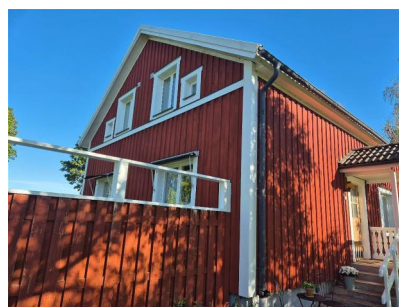
Fasadpanelen är i behov av målning/underhåll.

Fasadbeklädnad och träkonstruktioner där målningsbehov finns riskerar att få fukt- och rötskador på grund av sämre vattenavvisande förmåga. För att öka livslängden på fasadbeklädnaden rekommenderas målning och underhåll.

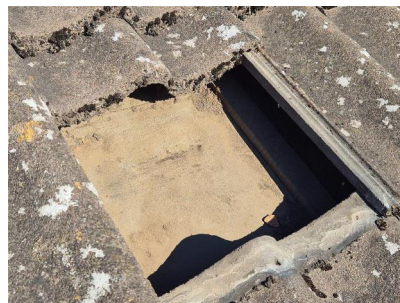
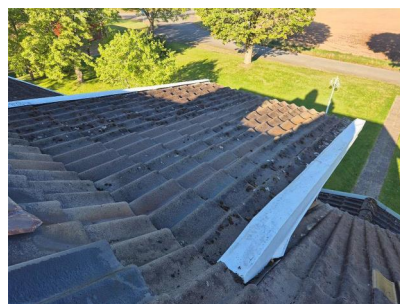
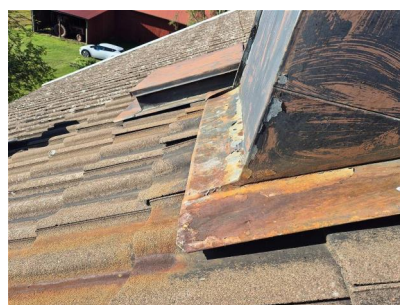
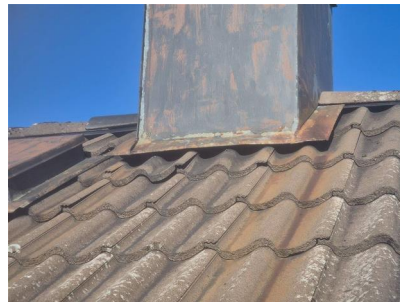
Yttertaket är äldre.

Plåtdetaljer har färgsläpp och rostangrepp.

Taket över takkupan är låglutande och annat lämpligare ytskikt bör väljas vid nästkommande takomläggning.

Glipa finns mellan plåtdetaljer betongpannor.

Takpannor, plåtdetaljer och underlagspapp har enligt vår bedömning en begränsad livslängd. Eftersom husets taktäckning är äldre har det ett minskat motstånd mot vatteninträngning. Detta i sin tur kan leda till fuktskador på träläkt och vidare ner i underliggande konstruktioner.

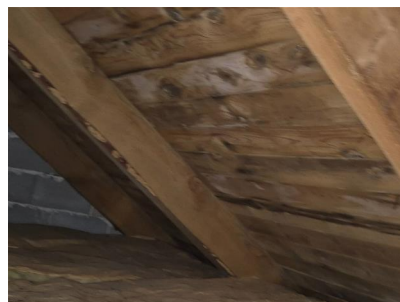
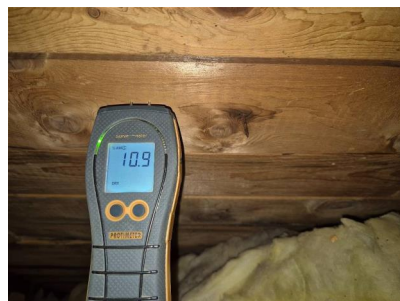
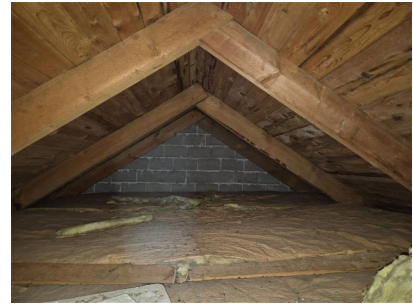
Mikrobiell påväxt finns på underlagstaket.  
Vindsluckan är oisolerad.

Detta kan vara ett tecken på att vinden tillförs fukt inifrån bostaden. Observera att besiktning av bostadens ventilationssystem inte har ingått i uppdraget.

Vid kontroll av vinden uppmättes fuktvärden under kritisk fuktnivå för mikrobiell tillväxt och en normal lukt upplevdes. Fuktkvoten i underlagstak/takbjälkar uppmättes vid besiktningstillfället till 10%. Gränsvärdet är 17%. Detta värde varierar dock under året beroende på årstid och utomhusklimat.

För att komma tillrätta med detta kan fukttillförseln inifrån bostaden behöva minskas. Det kan göras genom att ventilationen i bostaden förbättras samt att eventuella otätheter i vindsbjälklaget (tak-/väggvinklar, taklucka med mera) tätas. Läs Anticimex faktablad om uppvärmda vindsutrymmen för tips och råd.

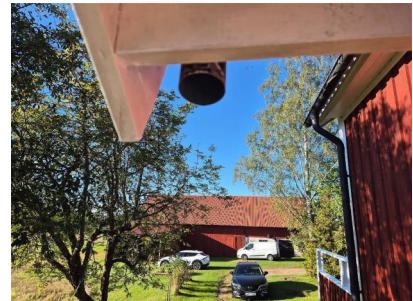
Stuprör saknas.

Eftersom stuprör saknas utsätts fasaden och grunden för ökad fuktbelastning, vilket i sin tur kan leda till fuktskador i bakomliggande konstruktioner.

Montera stuprör.

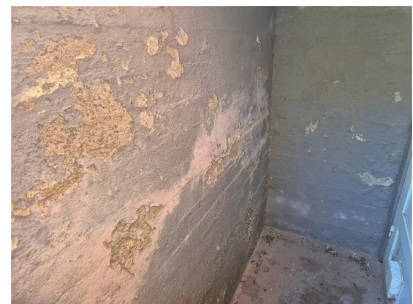
Puts och färgsläpp finns på grundmuren i källarnedgången.

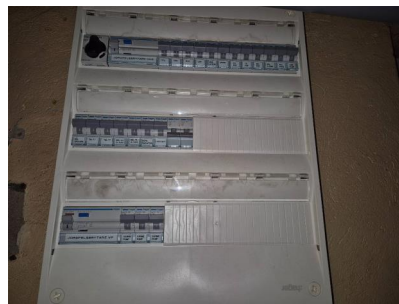
El-centralen har jordfelsbrytare.  
Gruppförteckning över elcentralen finns.

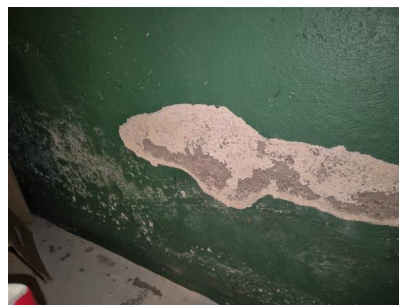
Utvändigt fuktskydd är äldre.  
Puts och färgsläpp finns på källarväggar.

Eftersom källarens utvändiga fuktskydd (dagvattensystem, dräneringssystem samt källarytterväggarnas utvändiga fuktskydd) är äldre, så kan systemet ha nedsatt funktion. Detta ökar risken för invändiga fuktskador i källaren.

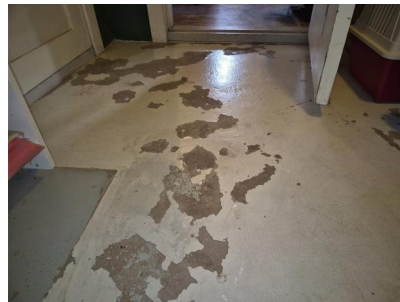
Färgsläpp finns på golvet eftersom golvfärgen är tät och viss fuktvandring sker genom betonggolvet.

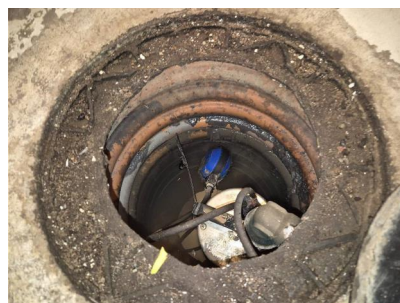
I golvet sitter en dränkbar pump som tömmer brunnen på avloppsvatten från tvättmaskinen.

Viktigt att denna pumpen är i drift så ingen översvämningar sker i utrymmet.

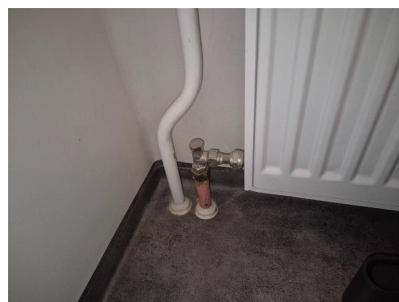
Rör genomföring finns i golv.

Rör genomföringar i golvet medför en ökad risk för att vatten tränger ner i omkringliggande konstruktioner och orsakar fuktskador.
