# Besiktningsprotokoll

Anticimex Försäkringsbesiktning i samarbete med Fastighetsbyrån

| Fastighetsbeteckning:<br>Medaljongen 3 | |

| Besiktningsdatum:<br>2025-09-24 | Protokollnummer:<br>69273672 |

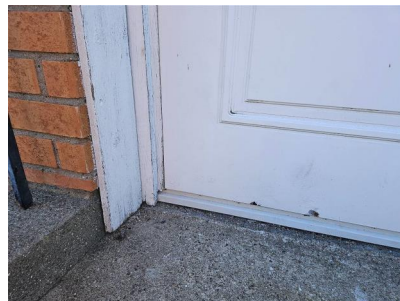
-Entrédörrarna är i behov av målning/underhåll.

Träkonstruktioner där målningsbehov finns riskerar att få fukt- och rötskador på grund av sämre vattenavvisande förmåga. För att öka livslängden rekommenderas målning och underhåll.

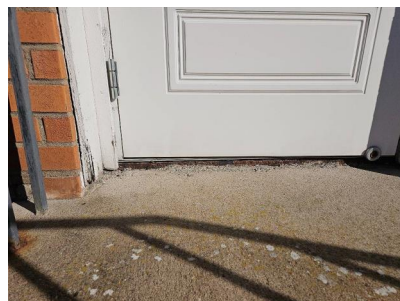
-Tröskelbleck saknas under éntredörr mot trädgården.

Avsaknad av tröskelbleck medför att det finns risk för att vatten kan rinna in och orsaka fuktskador på tröskel och/eller i kringliggande vägg och bjälklag.

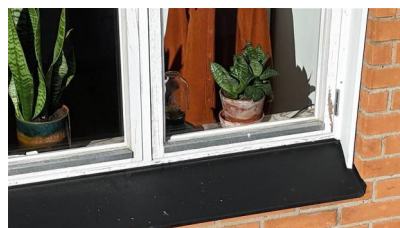
-Gavelfönster på ovanvåningen är i behov av målning/underhåll.

Fönsterbågar och fönsterkarmar där målningsbehov finns riskerar att få fukt- och rötskador på grund av sämre vattenavvisande förmåga. För att öka livslängden rekommenderas målning och underhåll.

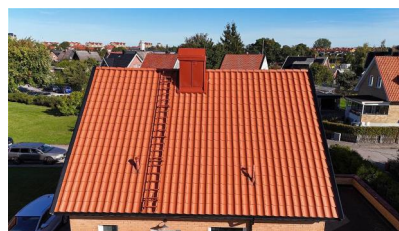
Inget att notera.

Taket är besiktat från mark och steg lutad mot hängränna samt med hjälp av drönare.

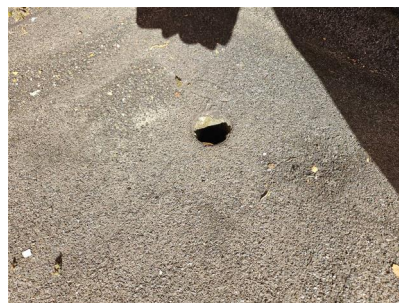
-Inbyggt stuprör samt takbrunn.

När vatten från låglutande tak avleds med takbrunn finns en ökad risk för fuktskador i underliggande konstruktioner. Vanliga orsaker till fuktskador är igensatta takbrunnar eller läckage på anslutningar mellan takpapp och takbrunn. Rensa takbrunnen kontinuerligt.

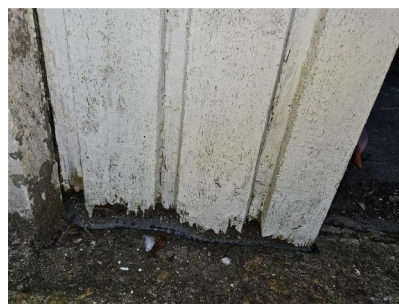
-Fasadpanelen är i behov av målning/underhåll och det förekommer rötskador i nederkant.

Träkonstruktioner där målningsbehov finns riskerar att få ökade fukt- och rötskador på grund av sämre vattenavvisande förmåga. För att öka livslängden på fasadbeklädnaden rekommenderas målning/underhåll och att man i samband med ommålningen byter de rötskadade panelbrädorna.

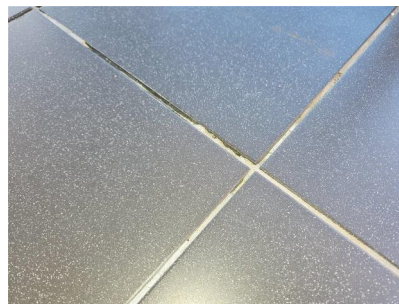
-Det finns klinkerplattor som har släppt från underlaget ("Bom") samt spruckna fogar.

Felet som uppstått är att vidhäftningen mellan klinker och underlag har upphört. När man knackar på golvbeläggningen kan det låta ihålligt, sk "bom/bomljud"

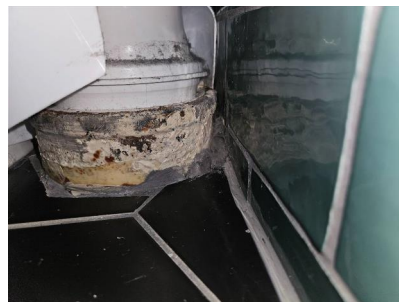
-Rör för toalettavlopp är placerat för nära vägg.

När rör genomföringar finns för nära vägg är det inte fackmässigt\* utfört. Det finns risk att tätskiktet inte har kunnat anslutas på ett korrekt sätt, vilket kan leda till otätheter där vatten kan tränga ner i omkringliggande konstruktioner med fuktskador som följd. Enligt branschreglerna ska avståndet mellan väggens tätskikt och rörets kant vara minst 60 mm.

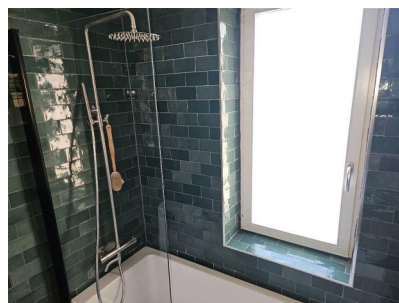
-Fönster är olämpligt placerat över badkaret.

Fönstrets placering i våtutrymmet utgör en risk för fuktskador i fönster- och väggkonstruktionen. För att minska risken för fuktskador på fönster och väggkonstruktion rekommenderas att man skyddar fönstret mot vattenbegjutning.

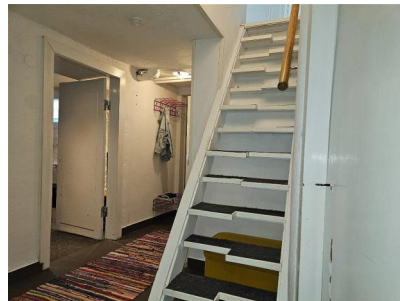
-Trappräcke/fallskydd saknas på nedre delen av trappan.

När dessa saknas finns det risk för fallolyckor.

För att minska risken för fallolyckor rekommenderas att trappräcke/fallskydd monteras.

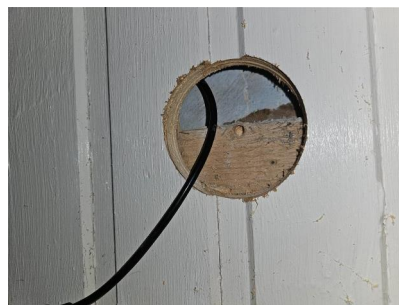
-Rummet har en påreglad källarvägg.

Påreglade källarväggar har en naturlig fuktpåverkan från marken, vilket kan leda till mikrobiella skador (angrepp av mikroorganismer) och att mikrobiell lukt sprids till boendemiljön.

Vid kontroll av konstruktion uppmättes fuktvärden under kritisk fuktnivå för mikrobiell tillväxt.

Fuktkvoten (FK) uppmättes till 15,9 %

Relativa luftfuktigheten (RF) bakom panelen uppmättes till 68,1 %

Det finns risk för mikrobiell tillväxt om den relativa fuktigheten (RF) i den omgivande luften är över 75 %. I furuvirke motsvarar det en fuktkvot (FK) på 17 %.

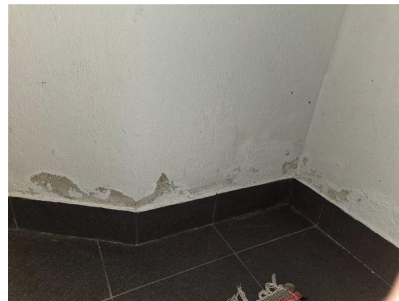
-Puts- och färgsläpp finns på nederkanten av källarväggarna.

Detta är dock vad man kan förvänta sig av en äldre källare och man skall vara medveten om att även om man låtit renovera det utvändiga fuktskyddet/dräneringen är det svårt att få en äldre källare helt fri från fukt. (Även värme, god ventilation samt en avfuktare av enklare slag är bra för klimatet i källare).

Läs Anticimex faktablad om källare för tips och råd.

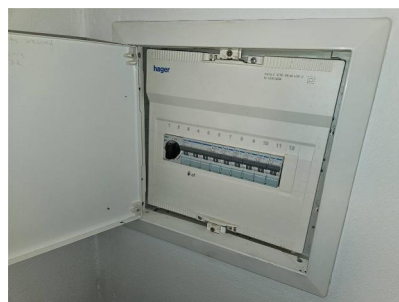
-Gruppförteckningar över elcentralerna saknas.

"Gruppförteckning" är en lista som ska vara placerad vid elcentralen. Den visar vilka säkringar som är anslutna till vilka armaturer, vägguttag och apparater. Den är också till för att underlätta vid felsökning och elarbeten. Kontakta en elektriker för att upprätta en gruppförteckning som placeras i närheten av elcentralen.

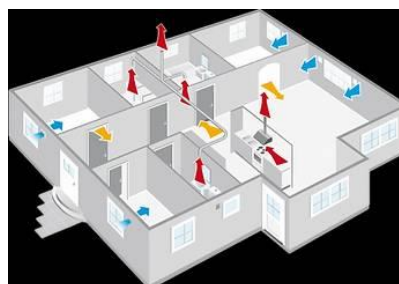
-Tilluftsventiler saknas i några rum.

När friskluftsventiler inte finns i sov- och allrum försämras möjligheten för ventilationssystemet att fungera, vilket kan påverka husets konstruktion och inomhusmiljö.
