**Fastighetsuppgifter**

Resenären 10

Ebba Brahes väg 12A

**Besiktningssuppgifter**

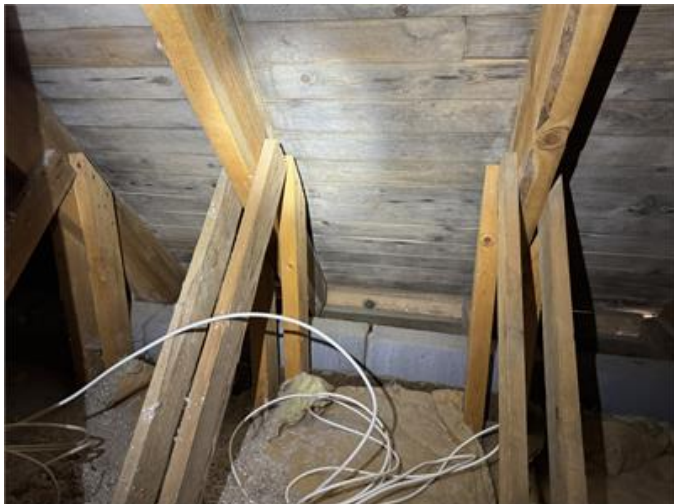
| Besiktningsresultat | | | | | |
|---|---|---|---|---|---|
| Sidovind 1 | | X | | | -Mikrobiell påväxt förekommer på underlagstakets undersida, se kommentar/riskanalys.<br>-Besiktades från vindslucka. |

Mikrobiell påväxt förekommer på yttertakets insida. Det kan ej bedömas om detta är ett pågående problem eller av äldre ursprung. Enligt upplysning för ägaren har utrymmet behandlats mot mögelpåväxt. Yttertakets insida bör därför kontrolleras regelbundet, se även info på protokollets näst sista sida, pos. 3.

Bild visar mikrobiell påväxt mot underlagstaket.

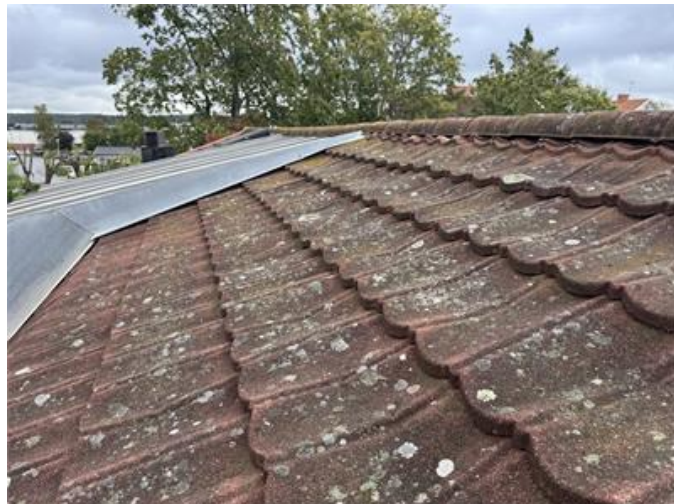
| Besiktningsresultat | | | | | |
|---|---|---|---|---|---|
| Tak | | X | | | -Takbeklådnaden bedöms vara äldre. Några vindskivor har renoveringsbehov.<br>-Takplåten är nertrampad på flera ställen vilket medför att takplåten glipar på några ställen.<br>-Begränsad avrinning under takplåten vid takfot pga läkt.<br>-Någon vindskiveplåt täcker yttersta panerad något svagt.<br>-Taket besiktades från taksteg och från mark |

Takbeklädnaden är nertrampad.

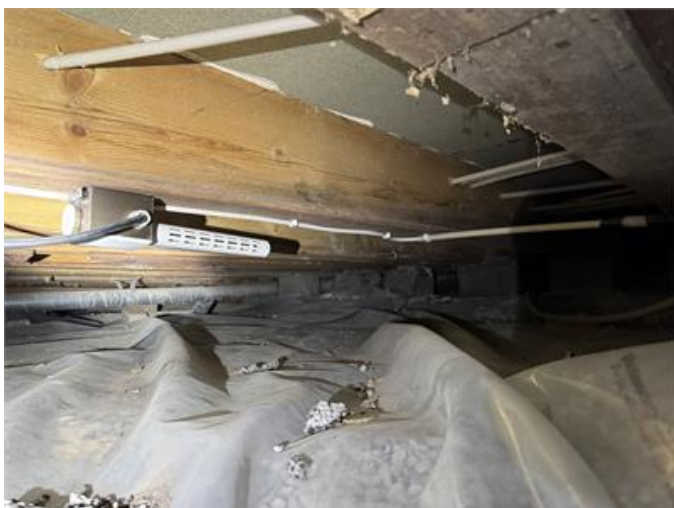
En krypgrund är en riskkonstruktion med avseende på fukt- och mikrobiella skador. Grunden är endast kontrollerad på håll via en inspektionslucka och följande noterades: Markytan är täckt med en åldersbeständig plastfolie vilket är positivt och en avfuktare finns installerad. Bjälklaget är oisolerat (orsak okänd) vid kan ge kalla golv vintertid. Mikrobiell påväxt förekommer på golvbjälkar. För att säkert fastställa grundens funktion och golvbjälklagets kondition krävs alltid en fortsatt teknisk undersökning. Se även protokollets näst sista sida Pos. 10. Konstruktionskontroll har inte utförts då grunden inte var nåbar vid besiktningen pga inredning framför luckan. Det rekommenderas en vidare kontroll när utrymmet är tillgängligt.

Bild visar del av grunden.
