# Besiktningsprotokoll

Anticimex Försäkringsbesiktning i samarbete med Fastighetsbyrån

| Fastighetsadress:<br>Gubböle 140 | |

| Besiktningsdatum:<br>2025-09-15 | Protokollnummer:<br>69254177 |

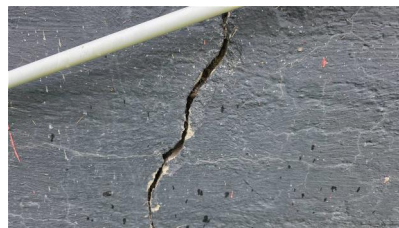
Sprickor finns i sockeln.

För att undvika vidare fukt i sockeln, som kan leda till frysskador i konstruktionen. Rekommenderas åtgärd/tätning på dessa delar.

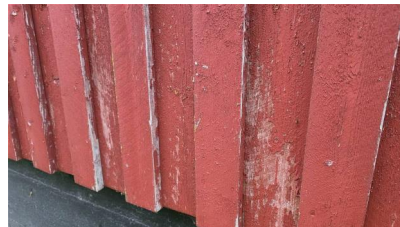
Torrspäckor/färgsläpp finns på fasaden, främst gavel mot väg. Utför målning/underhåll.

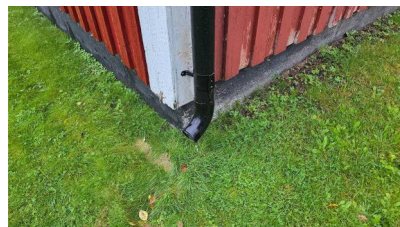
Stuprör är inte anslutet till markledning, mot framsidan och att lövsilr saknas på ena stupröret.  
Dörr att undvika ökad fuktbelastning på grundmur/sockel rekommenderas det att man leder bort vattnet.

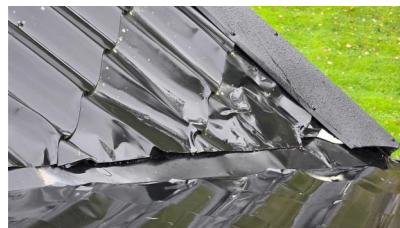
- Deformationer noterades på enstaka delar av plåten, främst vid rännalar.

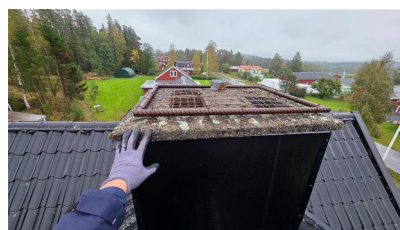
- Skorstenen saknar väderskydd.

Väderskydd kan monteras för att skydda mot nederbörd som annars kan orsaka fuktskador och frostsprängning i skorstenen/ murstocken.

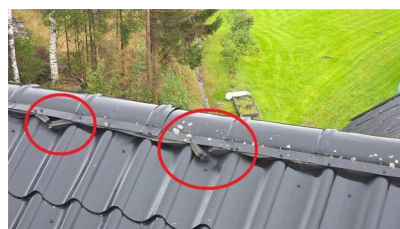
- Tätningslist har börjat släppa på en liten del avnockplåten.

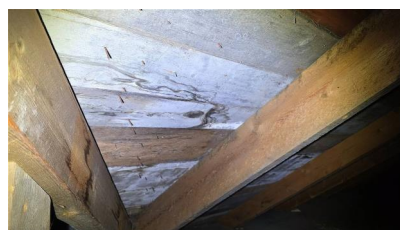
Äldre missfärgningar noterades i vinden. Sannolikt beror dessa från innan takbytet. Vid kontroll under dagens besiktning påvisades inga förhöjda fuktindikationer.

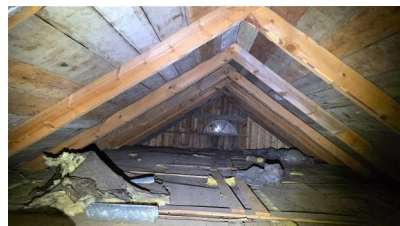
- Fuktkvoten i underlagstak/takbjälkar uppmättes till 10 %.

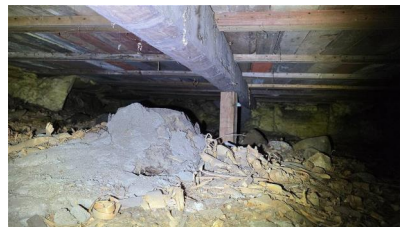
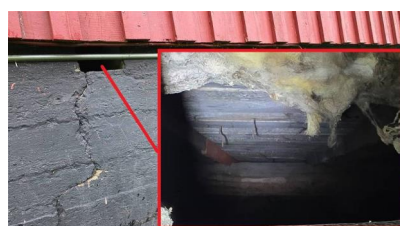
- Åldersbeständig plast saknas på marken.
- Organiskt material finns på marken.

- Fuktkvoten uppmättes till som tog på blindbotten via torpargrunden från källaren uppmättes till 14 %.

Golvbjälklaget ovan den uteluftsventilerade torpargrunden riskerar att drabbas av fuktskador på grund av naturlig fuktpåverkan. Detta kan i sin tur leda till mikrobiella skador (angrepp av mikroorganismer) som kan leda till att mikrobiell lukt sprids till boendemiljön.

OBS! Torpargrunden på sidan mot vägen gick inte beträda då lucka saknas, och har därför enbart besiktats via ventiler.

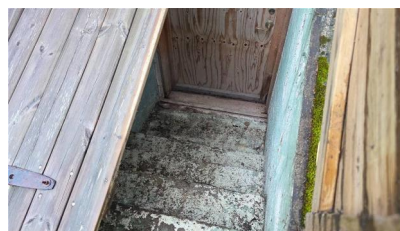
Golvbrunn saknas längst ner av källartrappen.

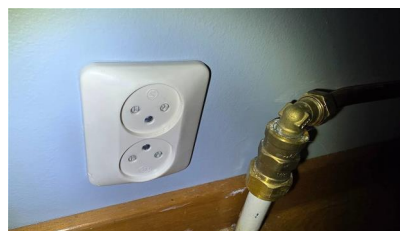
- Vissa eluttag är äldre och saknar jordning.

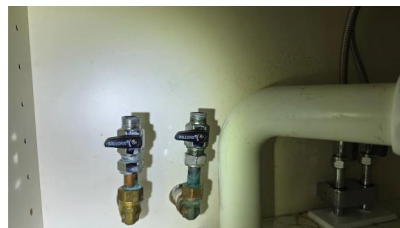
- Vissa äldre vattenledningar finns kvar i huset. Dessa är inte i drift.

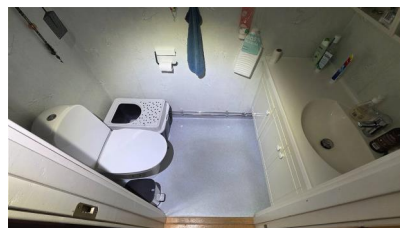
Våtutrymmet är i äldre standard.

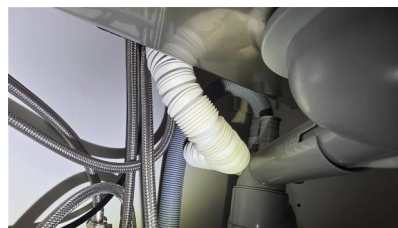
- Fuktskydd saknas i diskbänksskåp.  
För att upptäcka eventuella läckage, installera ett fuktskydd, alternativt ett vattenlarm.  
Vattenlarm är mindre skrymmande och därmed bra när vattentät inklädnad inte är applicerbart.

- Upphångningsbygel/fästen saknas på avloppsslang från diskmaskinen. För att hindra brott på avloppsslang rekommenderas komplettering av upphångningsbygel.

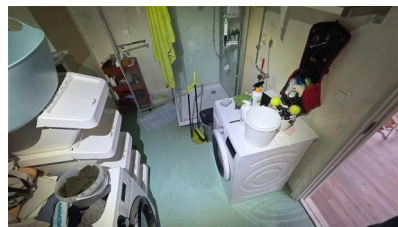
- Våtutrymmet har äldre yt-/tätskikt.  
Eftersom funktionen, som innebär att ytskiktet/tätskiktet ska vara vattentätt, kan vara nedsatt finns en ökad risk att vatten tränger igenom ytskiktet/tätskiktet med vattenskador i omkringliggande konstruktioner som följd.

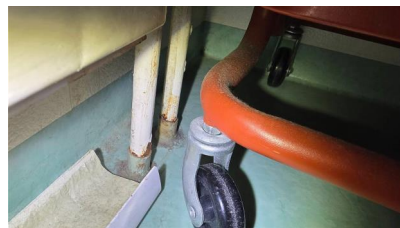
- Rör genomföring finns i golv.
- Rör genomföringar i golvet medför en ökad risk för att vatten tränger ner i omkringliggande konstruktioner

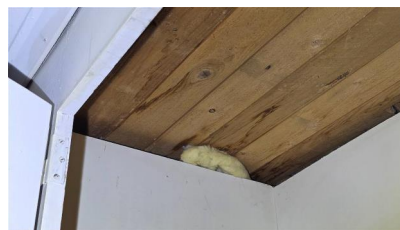
- Äldre missfärgningar noterades på innertaket i skåp, sannolikt beror dessa från innan takbytet. Vid kontroll under dagens besiktning påvisades inga förhöjda fuktindikationer.

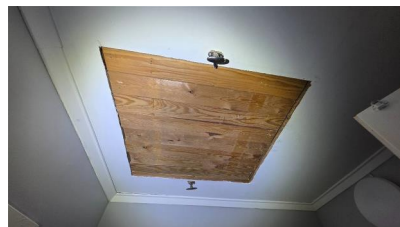
- Äldre lucka till vinden som idag är igensatt.

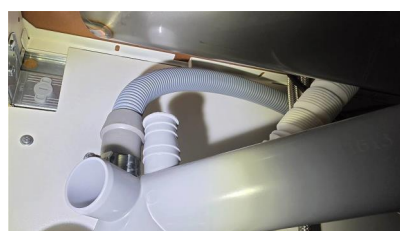
Upphängningsbygel/fästen saknas på avloppslang från diskmaskinen, samt att fuktskydd saknas i diskbänkskåpet.

För att hindra brott på avloppsslang rekommenderas komplettering av upphängningsbygel.

För att upptäcka eventuella läckage i diskbänkskåpet, installera ett fuktskydd, alternativt ett vattenlarm.

Vattenlarm är mindre skrymmande och därmed bra när vattentät inklädnad inte är applicerbart.

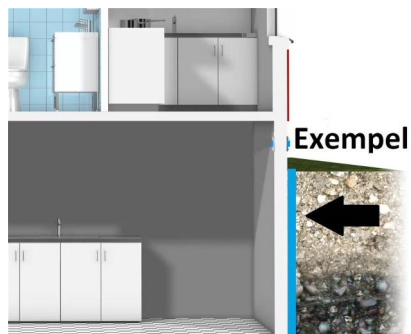
Utvändigt fuktskydd är äldre.

Eftersom källarens utvändiga fuktskydd (dagvattenssystem, dräneringssystem samt källarytterväggarnas utvändiga fuktskydd) är äldre, så kan systemet ha nedsatt funktion. Detta ökar risken för invändiga fuktskador i källaren.

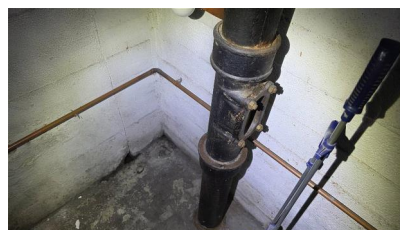
Källarens avlopp/golvbrunnar består av gjutjärn. Dessa rörledningar i huset är av äldre standard

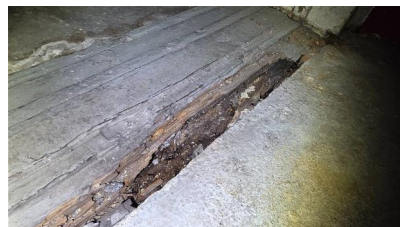
Rötskador finns i dörrtröskel. Det rekommenderas att man undviker organiskt material i äldre källare.

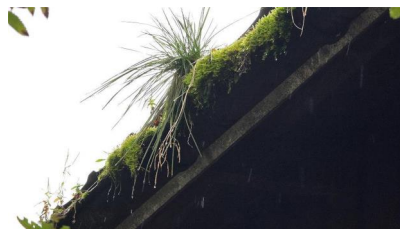
Hängrännor är skräpfyllda, samt att en del på framsidan lutar fel.

Eftersom hängrännor är fulla med skräp finns risk för fuktskador på fasad och sockel då vatten kan svämma över.

För att förhindra översvämning rekommenderas rensning av hängrännor.

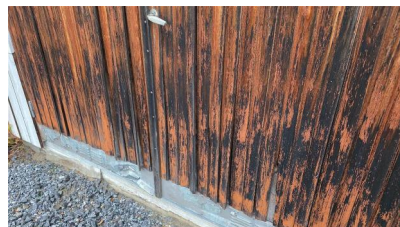
- Äldre dörr till pannrummet, där slitageskador finns.

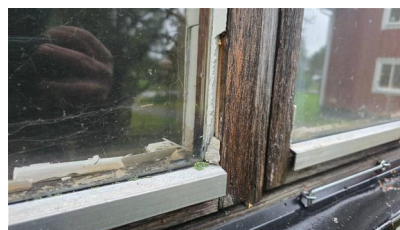
- Torrspäckor/kittsläpp finns på fönster. Utför målning/underhåll.

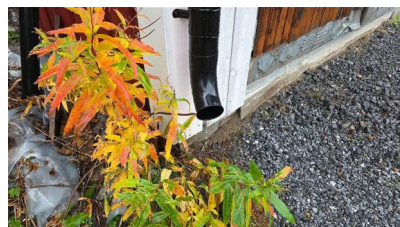
- Stuprör leds inte bort från husgrunden.

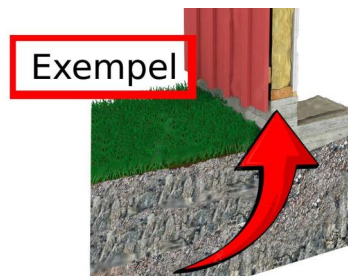
Garagets ytterväggar står direkt an betongen. Grundläggningen består av en betongplatta på mark utan underliggande isolering, denna konstruktion gör att markfukt kan vandra genom betongplattan och då det sedan kommer i kontakt med organiskt material (såsom träreglar) så kan det uppstå en mikrobiell lukt. Dessa typer av konstruktioner kan få skador på grund av naturlig fuktvandring. Vid stickprovsmätning av syllen uppmättes fuktindikationer under kritiska nivåer.
