# Besiktningsprotokoll

Anticimex Försäkringsbesiktning i samarbete med Fastighetsbyrån

| Fastighetsbeteckning:<br>Ivarsbjörke 1:473 | |
| Fastighetsadress:<br>Edsbjörke 141 | |

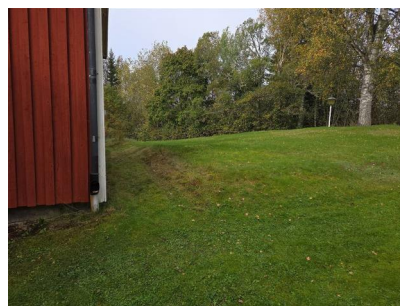
Marken lutar mot husets norrsida.

Detta innebär en ökad fuktbelastning mot grunden vilket i sin tur kan orsaka fuktskador i huset.

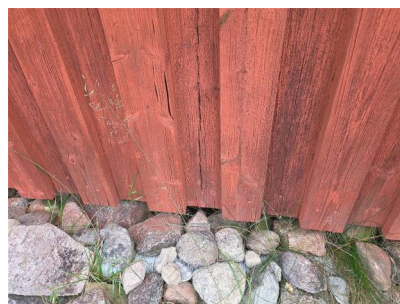
Fasadpanelen är i behov av målning/underhåll.

Fasadbeklädnad och träkonstruktioner där målningsbehov finns riskerar att få fukt- och rötskador på grund av sämre vattenavvisande förmåga. För att öka livslängden på fasadbeklädnaden rekommenderas målning och underhåll.

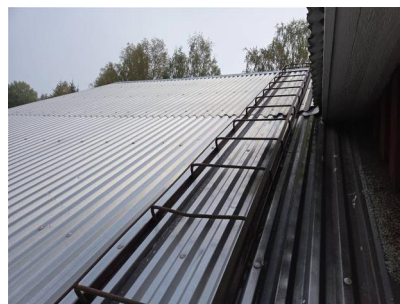
Yttertaket är ett äldre plåttak.  
Plåttak är solblekt.  
Besiktat från mark och balkong.

Plåtdetaljer och underlagspapp har enligt vår bedömning en begränsad livslängd. Eftersom husets taktäckning är äldre har det ett minskat motstånd mot vatteninträngning. Detta i sin tur kan leda till fuktskador på träläkt och vidare ner i underliggande konstruktioner.

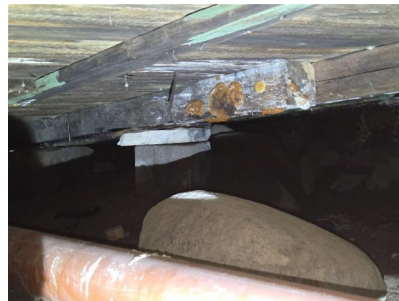
Vid kontroll av konstruktion i krypgrund noterades fuktvärden över kritisk fuktnivå och det förekommer mikrobiell påväxt och rötskador.

De höga fuktvärdena och den mikrobiella påväxten/ rötskador innebär att grundens klimat under delar av året är för fuktigt. Detta kan i förlängningen leda till rötskador i konstruktionen. I detta fall har detta redan skett. Fuktkvoten uppmättes till över 20%.

Det finns risk för mikrobiell tillväxt om den relativa fuktigheten (RF) i den omgivande luften är över 75 %. I furuvirke motsvarar det en fruktighet (FK) på 17%

En vidare utredning bör göras för att utreda orsak och omfattning.

I utredningen kan nedanstående vara ett förslag till en del av lösningen. Oavsett om avfuktare installeras kan faktablad med fördel läsas.

Läs Anticimex faktablad om uteluftsventilerade krypgrunder för tips och råd. Finns längst bak i rapporten.

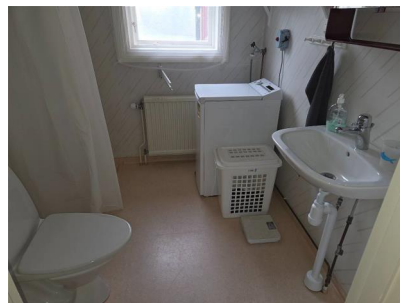
Plastmatta på golv och vägg  
- Rör genom golv  
- Otäta skarvar förekommer.

Risk finns för fuktinträngning.

Fuktindikering i utrymmet gav inga förhöjda fuktindikationer.

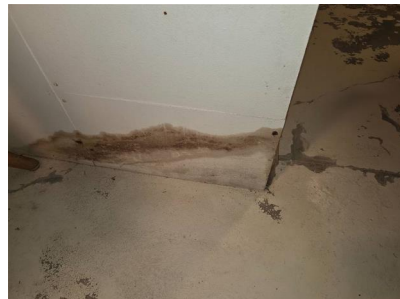
Fuktfäckor på mellanvägg  
En vidare utredning bör göras för att utreda orsak och omfattning.

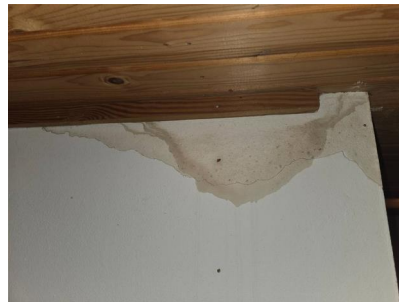
Betong på golv och vägg.  
Vägg är fuktpåverkad och golv är delvis fuktbelastat.  
Risk finns för att fukt tränger in genom vägg.
