**Fastighetsuppgifter**

Målsryd 1:77

Hasselstigen 4

**Besiktningsuppgifter**

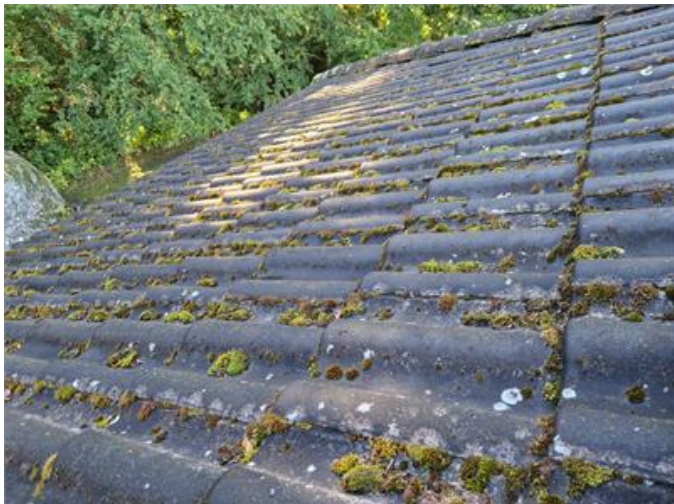
| Besiktningsresultat | | | | | |
|---|---|---|---|---|---|
| Tak | | X | | | Yttertaget är kontrollerat från takluckan, mosspåväxt noterades, se kommentar/riskanalys<br>Oklart årtal på takpannor men uppskattas vara omkring 2000-2005 |

**Tak:** Mossan binder fukt, detta kan påverka taket negativt. Om det finns mossa på taket en längre tid kan det inte uteslutas att det kommer uppstå skador på taket, vilket i sin tur påverkar underliggande material och orsakar skador som påverkar byggnaden negativt.

Vy på yttertak

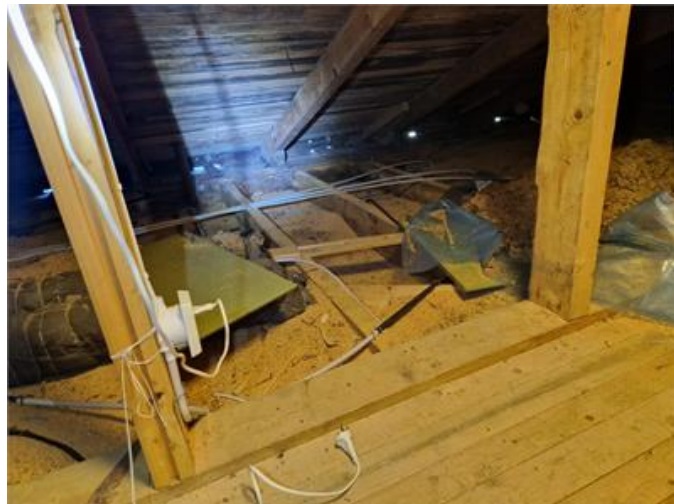
| Besiktningsresultat | | | | | |
|---|---|---|---|---|---|
| Vind | | | X | | Fukt och mikrobiell påväxt noterades på underlagstak/murstock. Se kommentar/riskanalys.<br>Lokalt ligger isoleringen undermåligt. |

**Vind:** Det noterades fukt/mikrobiell påväxt på underlagstaket, det rekommenderas en fortsatt teknisk utredning för att kontrollera orsaken till och omfattningen av detta.

När det finns brister i tätningen mellan ett kallt och ett varmt utrymme finns det en risk att relativt varm och fuktig luft kommer ut från det varma utrymmet till det angränsande kalla utrymmet och träffar en kall yta och kondenserar. Missfärgning på yttertakskonstruktionen är en indikering på att inneluften har kommit ut i vinden så att ett gynnsamt klimat för en mikrobiell tillväxt har uppstått. Det kan vara en indikering på att ventilationen inomhus är undermålig. Får detta fortgå finns det en risk att man kan få skador på konstruktioner som i en förlängning påverkar byggnaden och inomhusmiljön negativt.

Vy på underlagstak

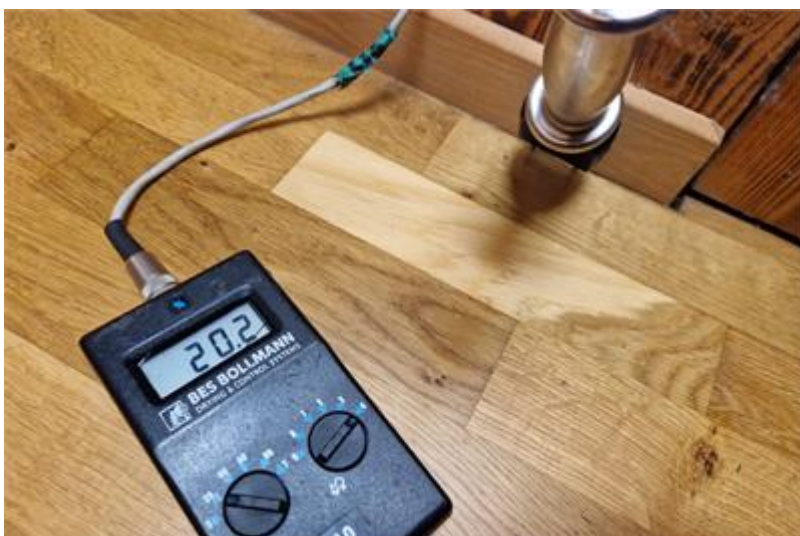
| Besiktningsresultat | | | | | |
|---|---|---|---|---|---|
| Allmänt | | | X | | Äldre uppbyggd källare med påsadlade träkonstruktioner, fuktgenomslag och avvikande lukt, se bilaga 1 |

Vid besiktningen utförs stickprovsmässiga fuktmätningar i källaren. Fuktkvoten visade på 18-20 % och gränsvärdet för mikrobiell påväxt ligger på 17%. Vidare noterades en avvikande lukt. Det rekommenderas en fortsatt teknisk utredning för att kontrollera orsaken till och omfattningen av detta,

Kritiskt gränsvärde för \*mikrobiell tillväxt i trä är ca 17% fuktkvot.  
(\*=Samlingsnamn på flertalet mikroorganismer så som bakterier, mögel och likvärdigt)

En äldre källare av detta slag utsätts i regel mer eller mindre för permanent fuktpåverkan från angränsande mark. Utifrån erfarenhet är det känt att konstruktioner och beläggningar/beklädnader med organiska material mot golv- och väggytor bör undvikas, då fuktpåverkan och mikrobiell tillväxt (mögel/bakterier) och rötskador kan uppstå i sådana. Det utvändiga fuktskyddet är delvis äldre (mot s. Det kan inte uteslutas att brister föreligger alternativt kommer att uppstå i det utvändiga fuktskyddet vilket medför att det äldre utvändiga fuktskydd måste åtgärdas. För att undvika avvikande lukter och fuktskador kan konstruktioner av organiskt material ersättas mot fukttåliga. Vid renovering skall bakomliggande konstruktioner kontrolleras så inga eventuella skador finns kvar innan återställningen.
