**Fastighetsuppgifter**

Tassen 69

Ryavägen 88

| Uppdragsnummer | C16975 |

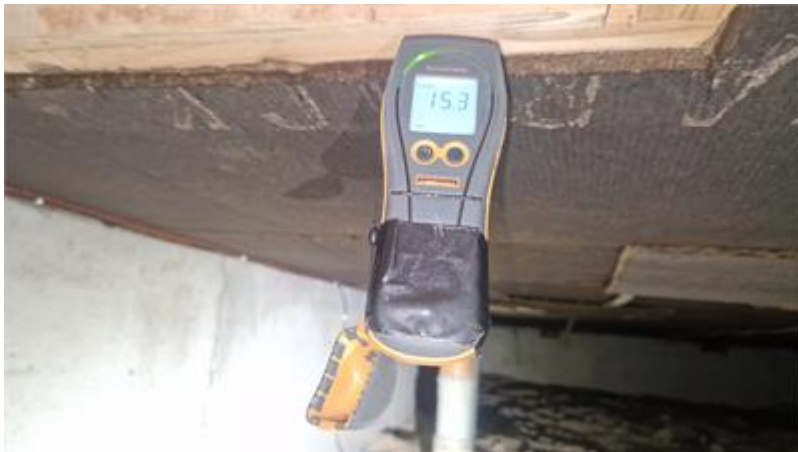
Fuktkvoten uppmättes till ca 14-16% i träribba på trossbottensskivor samt i träregel till anslutning av inspektionsluckan.

Det kritiska gränsvärdet för mikrobiell tillväxt brukar anges till ca 15-17% fuktkvot (FK).

Notera att stickprovsmässig undersökning är utförd samt att mätvärden normalt sett kan variera över årstiderna. För att säkert fastställa konstruktionens kondition och fuktstatus måste en mer omfattande undersökning utföras.
