# Besiktningsprotokoll

Anticimex Försäkringsbesiktning i samarbete med Fastighetsbyrån

| Fastighetsadress:<br>Fisketjärn 11 | |

| Besiktningsdatum:<br>2025-09-15 | Protokollnummer:<br>69255618 |

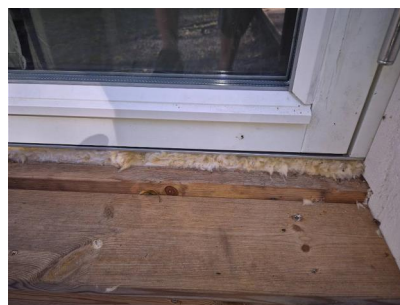
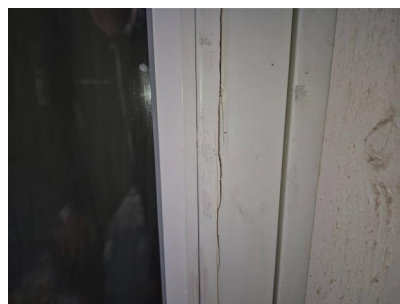
Tröskelbleck saknas under dörr.

- Skada finns på dörrblad.

Avsaknad av tröskelbleck medför att det finns risk för att vatten kan rinna in och orsaka fuktskador på tröskel och/eller i kringliggande vägg och bjälklag.

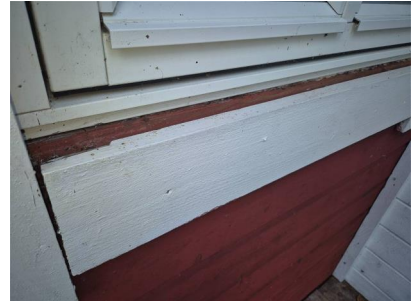
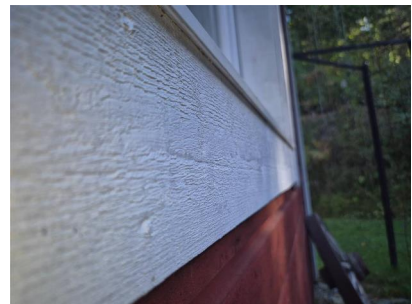
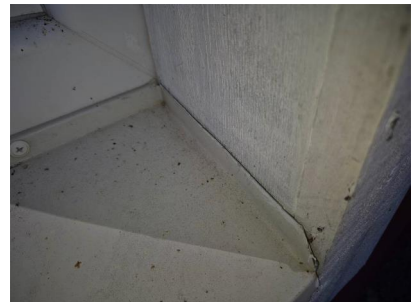
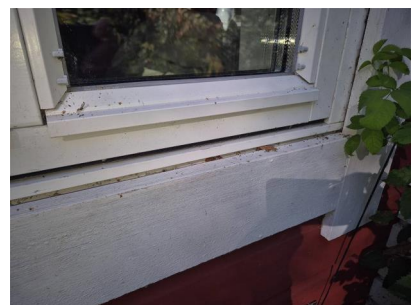
Fönsterbleck saknas på fönster och är felmonterade på vissa fönster.

Avsaknad av fönsterbleck medför en ökad risk för att vatten kan rinna in och orsaka fuktrelaterade skador i omkringliggande konstruktioner.

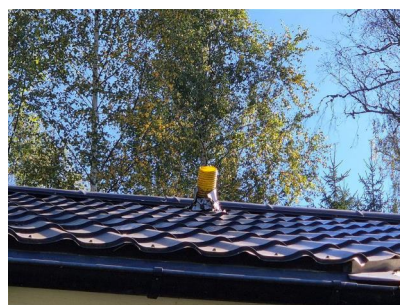
Nån typ av avluftning på taket som man bör kika vidare på.

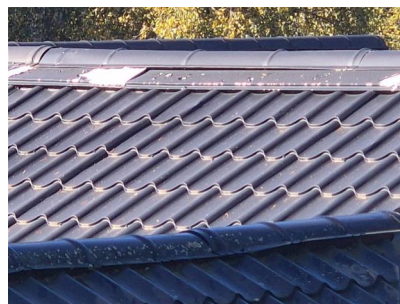
Extra plåt undernockplåten på gamla delen.  
Taket är besiktat från mark.

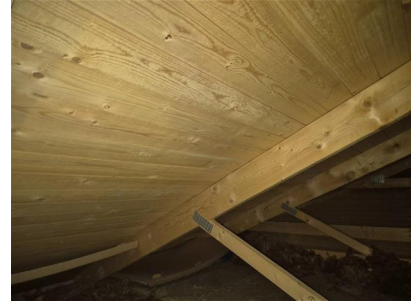
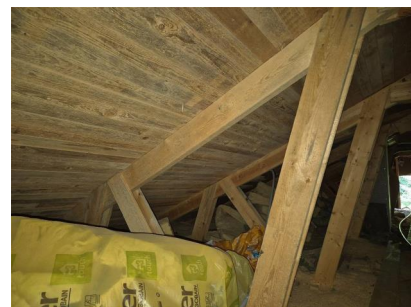
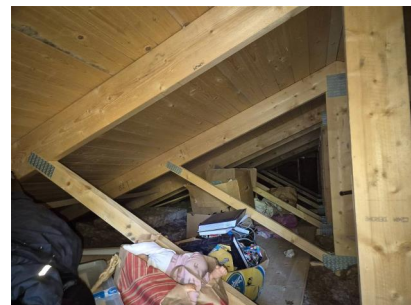
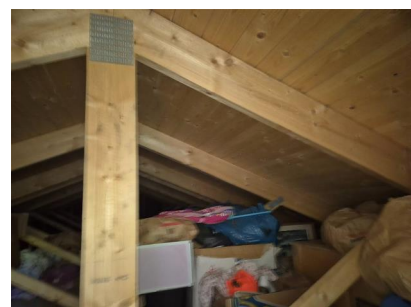
Vid kontroll av vinden uppmättes fuktvärden under kritisk fuktnivå för mikrobiell tillväxt och en normal lukt upplevdes. Fuktkvoten i underlagstak/takbjälkar uppmättes vid besiktningstillfället till ca 9-10 %. Detta värde varierar dock under året beroende på årstid och utomhusklimat. Bägge vindarna har besiktats.

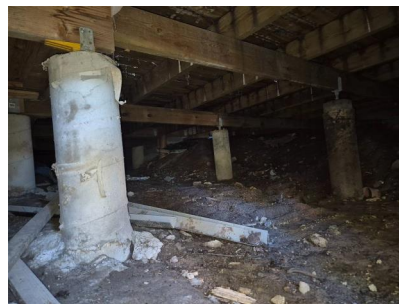
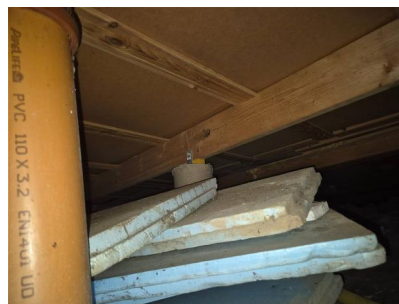
Plintgrund är en riskkonstruktion.

Uteluftsventilerade Plintgrunder med bjälklag av organiskt material har ofta fuktskador på grund av naturlig fuktpåverkan. Detta kan resultera i mikrobiella skador (angrepp av mikroorganismer) och, i värsta fall, rötskador. Mikrobiell lukt kan då spridas till boendemiljön.

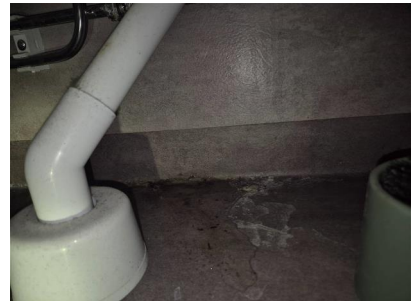
Vatten stående under handfat

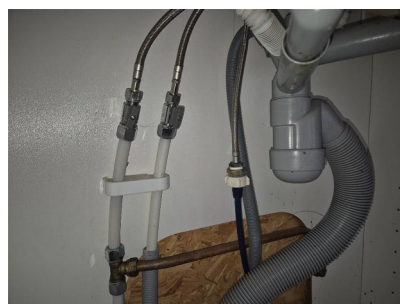
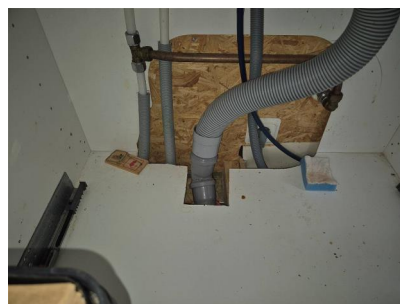
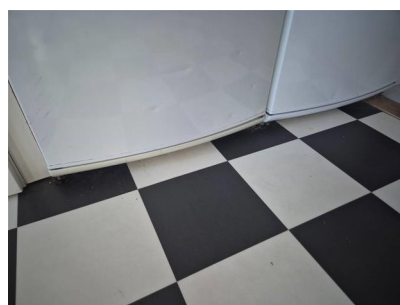
Fuktskydd saknas i diskbänksskåp och under vitvaror samt att diskmaskinsslangen saknar upphängningsbygel.

Utan fuktskydd är det svårt att upptäcka läckage från rörledningar. Vatten kan då tränga in i omkringliggande konstruktioner och orsaka fuktskador.

För att upptäcka eventuella läckage, installera ett fuktskydd.
