Kaprifolen 7

Sockertoppsvägen 13

| Besiktningsdatum | 2025-09-22 |
| Besiktningsföretag | OBM Besiktning Bohuslän AB |

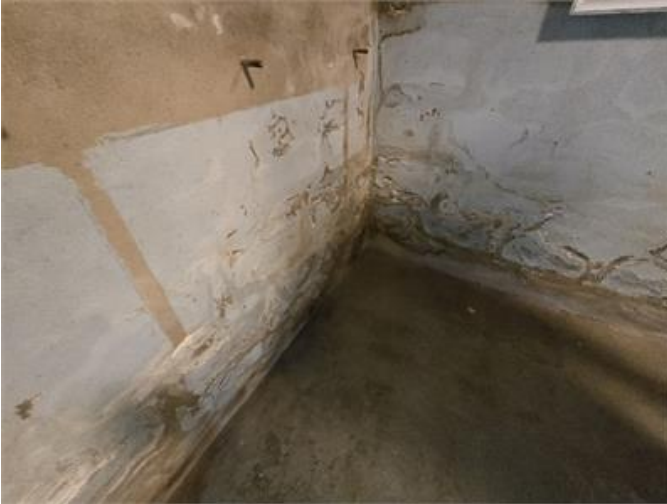
| Besiktningsresultat | | | | | |
|---|---|---|---|---|---|
| Allmänt | | X | | | Äldre källare med betongplatta och motfyllda grundmurar är generellt ansett en riskkonstruktion för fuktskador. Täta ytskikt finns. Takbeklädnad med eternitskivor noterades i Pannrum. Färgsläpp samt fuktanvisningar/mineralutfällningar noteras på grundmurar. Vid kontroll av konstruktionen upplevdes ingen avvikande lukt och fuktvärden under gränsvärde uppmättes. Se kommentar/risakanalys samt bilaga "Kontroll av konstruktion". Kommentaren gäller hela källaren och anges ej för vardera rum nedan. |

Källare: Exempelbild på fuktutslag i källare.

En äldre källare utsätts i regel för mer eller mindre permanent fuktpåverkan från angränsande mark. Täta ytskikt (plasmattor, vissa färger mm) samt konstruktioner och beklädnader med organiska material (tapeter, träreglar mm) mot golv- och väggytor bör undvikas, då fuktpåverkan och mikrobiell tillväxt (mögell/bakterier) kan uppstå, vilket kan leda till att avvikande mikrobiella lukter upplevs. Färgsläpp på insidan av grundmuren indikerar på förhöjd fuktstatus i grundmuren, då enligt uppgift omdränning är utförd, kan det mycket väl vara äldre. Rekommenderar att lös färg avlägsnas och det därefter hålls under uppsikt.

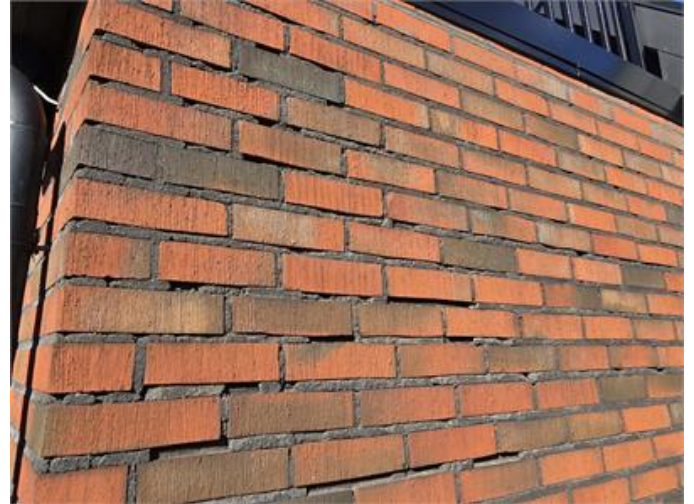
| Besiktningsresultat | | | | | |
|---|---|---|---|---|---|
| Fasad Tegel | | X | | | Mot söder har yttre delen av fogen på tegelfasaden har släppt lokalt. |

Fasad Tegel: Yttre delen av fogen på tegelfasaden har släppt lokalt.

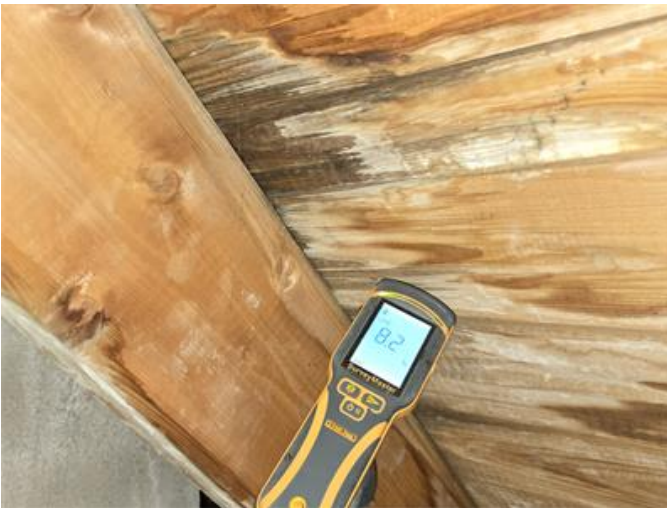
| Besiktningsresultat | | | | | |
|---|---|---|---|---|---|
| | | X | | | Fuktfläckar noteras i underlagstak runt murstock, troligtvis sen innan takomläggning, torrt vid besiktning. Besiktad från uppstigningslucka då landgång ej finns. |

Nockvind: Fuktfläckar/missfärgningar runt murstock, torrt vid besiktning.

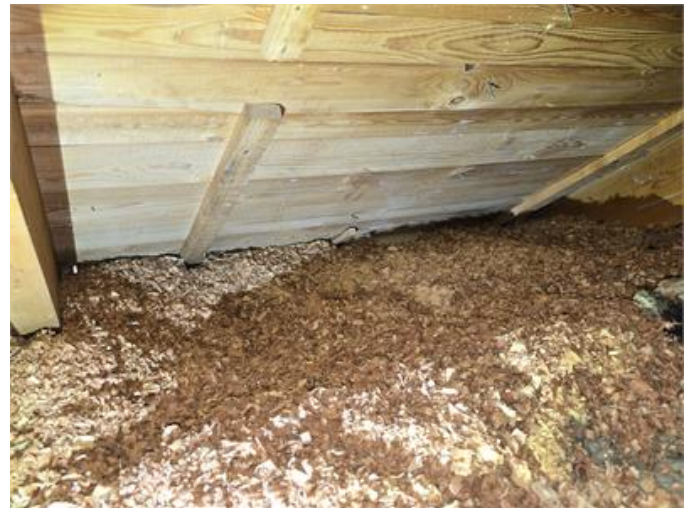
| Besiktningsresultat | | | | | |
|---|---|---|---|---|---|
| Nockvind | | | X | | Vinden är delvis tilläggsisolerad med mineralull samt ovanliggande plast, rekommenderar att den avlägsnas då det kan bildas kondens och orsaka fuktrelaterade skador i intilliggande konstruktioner. Isolering ligger delvis an mot underlagstak. Se kommentar/risakanalys. |

Isolering som ligger an mot underlagstaket ökar risken för kondensrelaterade skador i underlagstaket.

Nockvind: Luftspalter delvis täckta med isolering.

Plast skall monteras på den varma sidan av konstruktionen, utgör annars en risk för kondensrelaterade skador i intilliggande konstruktioner.

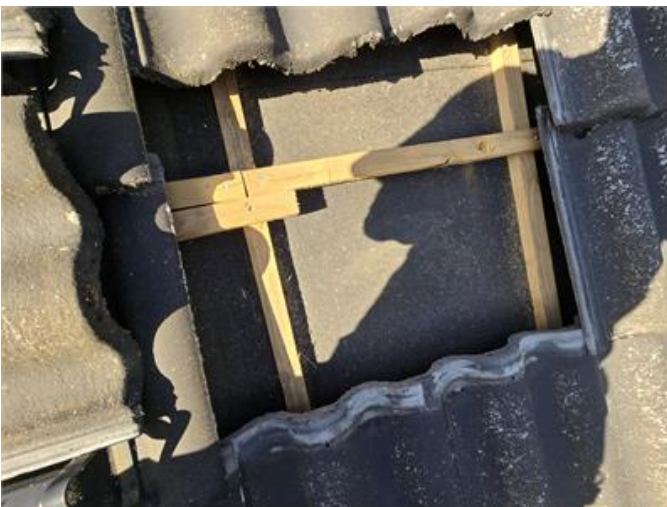
Tak: Stickprovskontroll under pannor utan anmärkning.

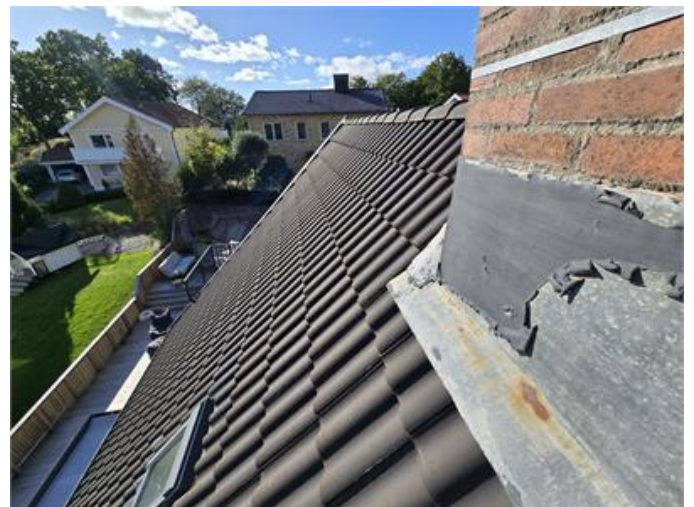
| Besiktningsresultat | | | | | |
|---|---|---|---|---|---|
| Tak | | X | | | Mossa börjar få fäste, framförallt mot norr samt på murstock.<br>Nocktätning finns ej.<br>Väderskydd finns ej på murstock och plåtar/beslag har färgsläpp, ej bytta vid renovering, mindre otätheter mellan pannor och plåt.<br>Färgsläpp på insida vindskivor noteras.<br>Omålat underlagstak vid takutstick under balkong.<br>Se kommentar/riskanalys. |

Tak: Översiktsbild, färgsläpp samt mindre otätheter noteras vid murstock.

När väderskydd/huv inte finns ovan skorstenen finns risk att regn/snö fuktar upp murstocken och orsakar fuktrelaterade skador i angränsande konstruktioner. Då skorstenen inte längre används kontinuerligt bör väderskydd/huv monteras alt. helt plåta in skorstenen.

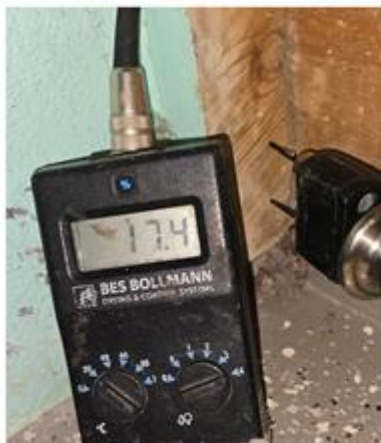
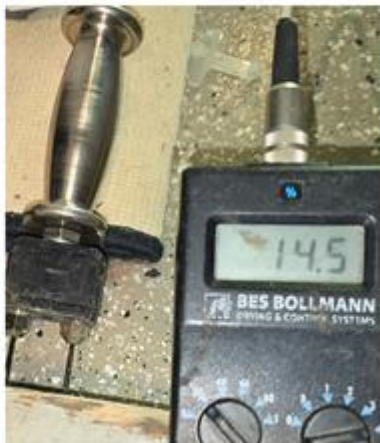
Kontroll av konstruktionen gjordes via stickprovsmässig fuktkvotsmätning i trappvangel mot vägg samt tröskel in till Pannrum.

Ingen avvikande lukt upplevdes i konstruktionen och fuktvärden under, samt i nivå med gränsvärdet för mikrobiell tillväxt uppmättes.

Fuktkvoten uppmättes till 17-18% i trappvangel och 14-15% i tröskel.

Risk för mikrobiell tillväxt föreligger vid en fuktkvot på 17% och rötskador >28%.

En äldre källare utsätts i regel för mer eller mindre permanent fuktpåverkan från angränsande mark. Täta ytskikt (plastmattor, vissa färger mm) samt konstruktioner och beklädnader med organiska material (tapeter, träreglar mm) mot golv- och väggytor bör undvikas, då fuktpåverkan och mikrobiell tillväxt (mögel/bakterier) kan uppstå, vilket kan leda till att avvikande mikrobiella lukter upplevs. Färgsläpp på insidan av grundmuren indikerar på förhöjd fuktstatus i grundmuren, då enligt uppgift omdränering är utförd, kan det mycket väl vara äldre. Rekommenderar att lös färg avlägsnas och det därefter hålls under uppsikt.
