# Besiktningsprotokoll

Anticimex Försäkringsbesiktning i samarbete med Fastighetsbyrån

| Fastighetsadress:<br>Snörpvadsgatan 12 | |

| Besiktningsdatum:<br>2025-09-25 | Protokollnummer:<br>69291194 |

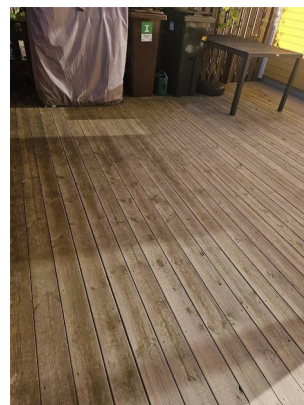
#### Utvändigt / Altan

Träkonstruktioner är i behov av underhåll.

Träkonstruktioner där målningsbehov finns riskerar att få fukt- och rötskador på grund av sämre vattenavvisande förmåga.

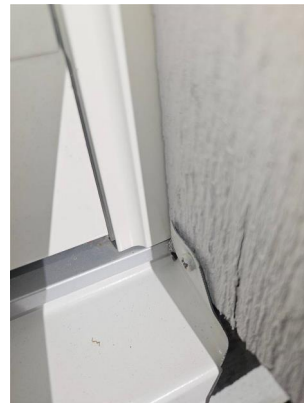
### Utvändigt / Dörrar

Altandörrens tröskelbleck har otätheter vid infästningar.

Eftersom tröskelblecken är otäta finns risk att vatten rinner in i väggen vilket i sin tur kan leda till fuktskador i väggkonstruktionen.

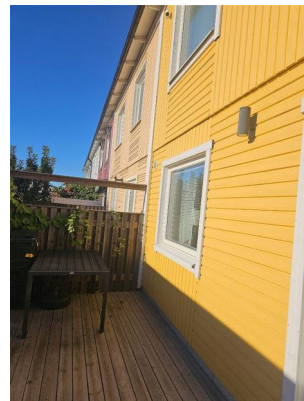
### Utvändigt / Fönster

Överbleck saknas ovan fönster.

Avsaknad av bleck ovanför fönster medför en ökad risk för att vatten kan rinna in och orsaka fuktrelaterade skador i omkringliggande konstruktioner.

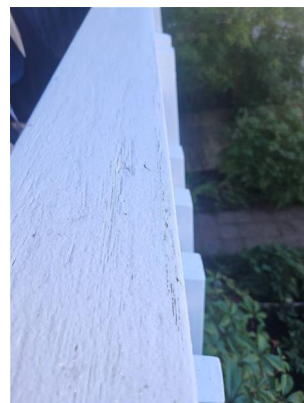
### Utvändigt / Balkong

Balkongräcke har mindre färgsläpp och torrsprickor.

Balkongräcke och träkonstruktioner där målningsbehov finns riskerar att få fukt- och rötskador på grund av sämre vattenavvisande förmåga.

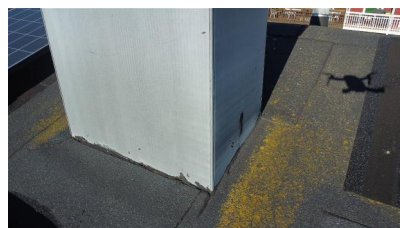
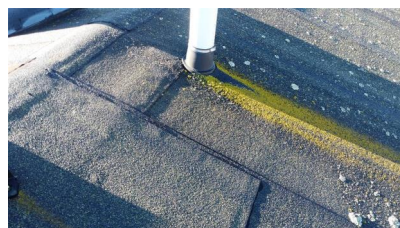
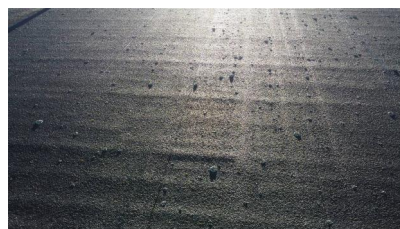
### Utvändigt / Tak

Takpappen är äldre och noterar att tätningsmassa mot skorstenen samt avluftsningrör har otätheter. Mindre blåsor förekommer.

Tätskiktet på ett platt/låglutande tak har enligt vår bedömning en begränsad livslängd. Eftersom takpappen är äldre har det ett minskat motstånd mot vattengenomträngning. Detta i sin tur kan leda till att takkonstruktionen drabbas av fuktskador.

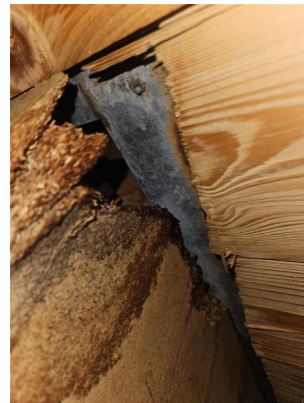
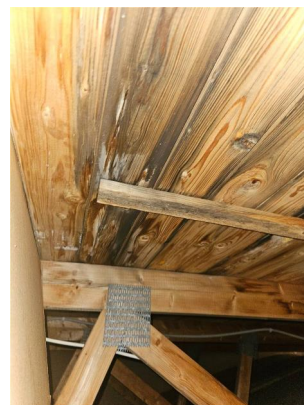
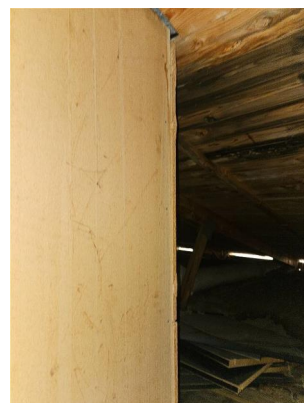
### Utvändigt / Vind

Underlagstaket har fuktfläckar vid skorstenen

Fuktfläckar kan bero på olika saker, och kan vara ett tecken på en tidigare eller ett pågående läckage.

Vid kontroll av vinden uppmättes fuktvärden under kritisk fuktnivå för mikrobiell tillväxt och en normal lukt upplevdes.

Fuktkvoten i underlagstak/takbjälkar uppmättes vid besiktningsstillfället till 11%

Vi rekommenderar en fördjupad undersökning för att bedöma orsak och omfattning.

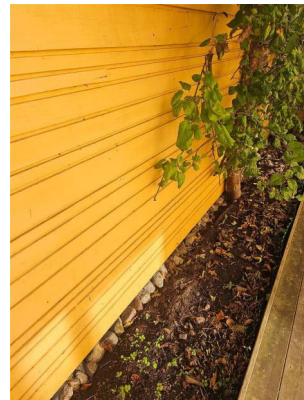
### Utvändigt / Förråd

Växter finns i anslutning till byggnaden.

När det finns rabatter och växter nära byggnaden finns risk att fukt stannar kvar i väggarna. Detta kan i sin tur orsaka invändiga fuktskador. Växternas rötter kan också skada grundmuren och sätta dräneringsledningen ur funktion.

Området närmast huset rekommenderas att vara fritt från växtlighet.

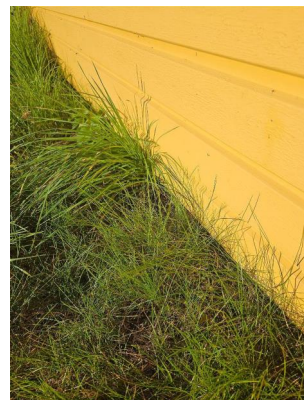
Träpanel har kontakt med marken.

Träpanel som har kontakt med marken riskerar pga. sämre vattenavvisande förmåga att få fuktskador. Detta kan medföra fuktrelaterade skador i panelen och omkringliggande konstruktioner.

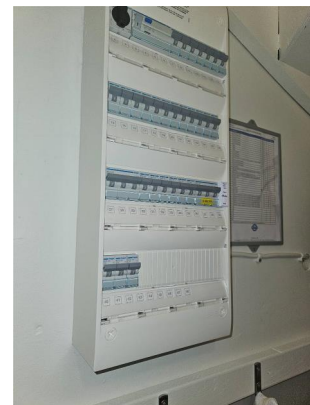
### Entréplan / Förråd under trappan

El-centralen har jordfelsbrytare.

Jordfelsbrytare finns installerad vid elcentralen.

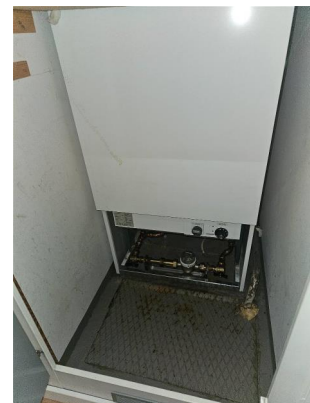
### Entréplan / Korridor

Varmvattenberedaren är olämpligt placerad.

När varmvattenberedaren finns i ett utrymme utan tätskikt ökar risken för fuktrelaterade skador i omkringliggande konstruktioner vid ett läckage.

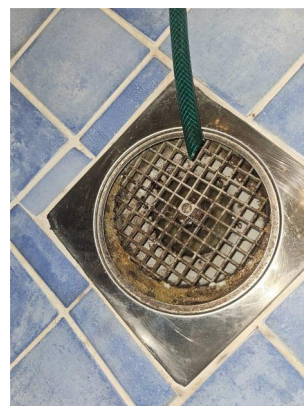
### Entréplan / Dusch/Toalett

Våtutrymmet har äldre yt-/tätskikt.

Eftersom funktionen, som innebär att ytskiktet/tätskiktet ska vara vattentätt, kan vara nedsatt finns en ökad risk att vatten tränger igenom ytskiktet/tätskiktet med vattenskador i omkringliggande konstruktioner som följd.

Golvbrunnen är inte utbytt i samband med renovering och noterar att det saknas en brunsmanschett.

Risk finns att det nya tätskiktet inte har kunnat anslutas till golvbrunnen på ett riktigt sätt, vilket kan leda till fuktskador i omkringliggande konstruktioner.

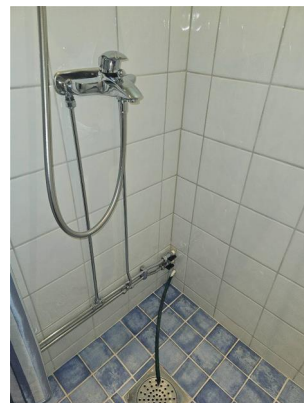
Rör genomföringar finns i vägg.

Rör genomföringar i väggen medför en ökad risk för att vatten tränger in i omkringliggande konstruktioner och orsakar fuktskador.

Fuktindikering i utrymmet gav inga förhöjda fuktindikationer.

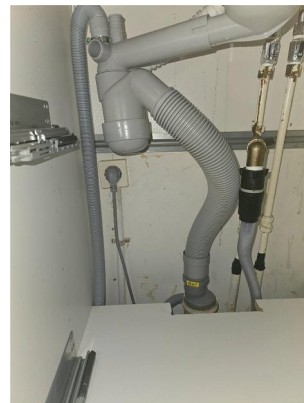
### Entréplan / Kök/matplats

Fuktskydd saknas under kyl/frys och i diskbänksskåp. Vattenledningar och avloppsslangen till diskmaskinen är inte klamrade.

Utan fuktskydd är det svårt att upptäcka läckage. Vatten kan då tränga in i omkringliggande konstruktioner och orsaka fuktskador. När slangar/ledningar inte är klamrade är detta en risk ur fuktsynpunkt. Risk finns att rörkopplingar lossnar och vatten strömmar ut över golvet, med fuktkrelaterade skador som möjlig följd i omkringliggande konstruktioner.

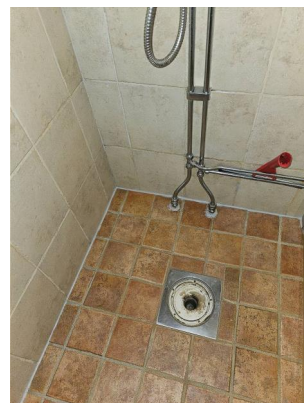
### Övre plan / Dusch/Toalett/Tvättstugan

Våtutrymmet har äldre yt-/tätskikt.

Eftersom funktionen, som innebär att ytskiktet/tätskiktet ska vara vattentätt, kan vara nedsatt finns en ökad risk att vatten tränger igenom ytskiktet/tätskiktet med vattenskador i omkringliggande konstruktioner som följd.

Rör genomföring finns i golv.

Rör genomföringar i golvet medför en ökad risk för att vatten tränger ner i omkringliggande konstruktioner och orsakar fuktskador. Vid uppbyggnaden av utrymmet var detta tillåtet och utförandet anses därför vara fackmässigt utfört. I dagens branschregler är detta inte längre tillåtet.

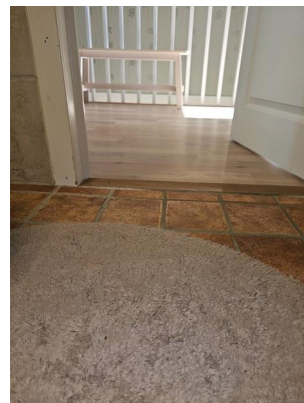
Tröskel är för låg.

En felmonterad tröskel medför risk att vatten tränger in i angränsande konstruktioner och rum vilket i sin tur kan leda till fuktrelaterade skador.

Fuktindikering i utrymmet gav inga förhöjda fuktindikationer.
