Vi 9:8

Klingvägen 8

| Besiktningsföretag | OBM Fuktteknik Gävleborg AB |

## Bilaga 1 för kontroll av valda konstruktioner

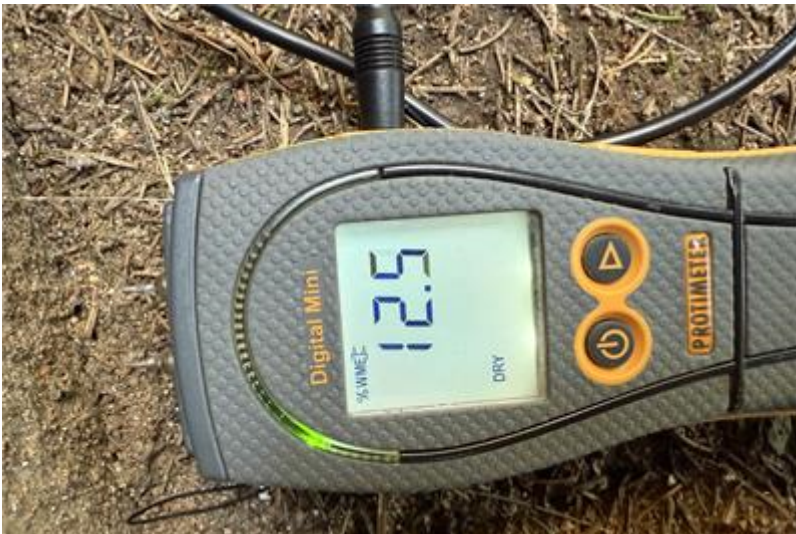
| Byggnadsdel | Torpargrund |
| Konstruktionsdel | Trossbotten |
| Konstruktionsuppbyggnad | Isolerat träbjälklag |

I blindbotten i trä mättes fuktkvoten (FK) till 12,5% FK. Dessa värden kommer sannolikt att ändras med årstiden. Det kritiska gränsvärdet för mikrobiell tillväxt brukar anges till ca 17% fuktkvot (FK). Notera att stickprovsmässig undersökning är utförd. Se även kommentar/risakanalys.
