# Besiktningsprotokoll

Anticimex Försäkringsbesiktning i samarbete med Fastighetsbyrån

| Fastighetsadress:<br>Hamndalsvägen 40 | |

| Besiktningsdatum:<br>2025-09-25 | Protokollnummer:<br>69281369 |

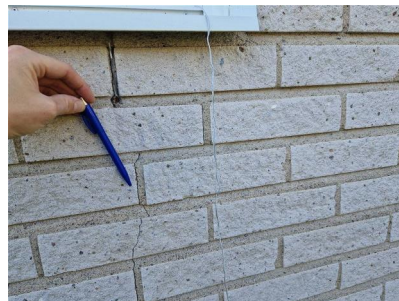
Sprickor finns i tegelfasaden.

Dessa bedöms inte ha lett till bakomliggande skador.

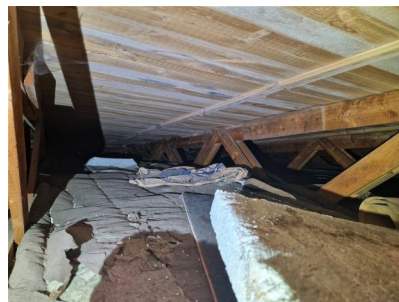
Mindre mikrobiell påväxt finns på underlagstaket.

Detta kan vara ett tecken på att vinden tillförs fukt inifrån bostaden. Observera att besiktning av bostadens ventilationssystem inte har ingått i uppdraget.

Fuktkvoten uppmättes till 11% i underlagstak. Gränsen för mikrobiell tillväxt föreligger vid 17%.

För att komma tillrätta med detta kan fukttillförseln inifrån bostaden behöva minskas. Det kan göras genom att ventilationen i bostaden förbättras samt att eventuella otätheter i vindsbjälklaget (tak-/väggvinklar, taklucka med mera) tätas. Läs Anticimex faktablad om ouppvärmda vindsutrymmen för tips och råd.

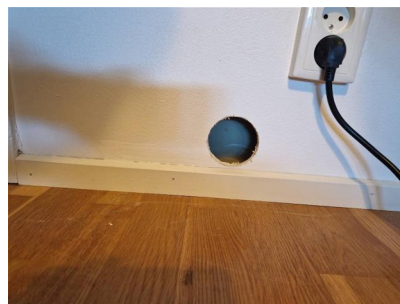
Kontroll av konstruktion:  
Fuktkvoten uppmättes till 10% i väggsyll i sovrum 2.  
Gränsen för mikrobiell tillväxt föreligger vid 17%.

Kontroll av konstruktion, se rubrik souterrängplan/allmänt.

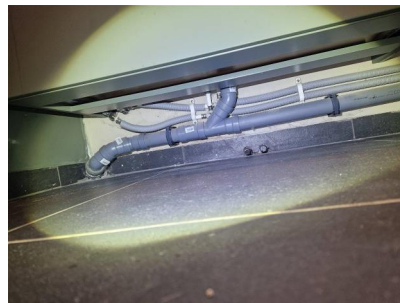
Rör och avloppsgenomföring finns i golv/väggvinkel under kommod.

Det är ett avsteg från gällande branschregler och det finns risk att tätskiktet inte har kunnat anslutas på ett rätt sätt, vilket kan leda till fuktskador.

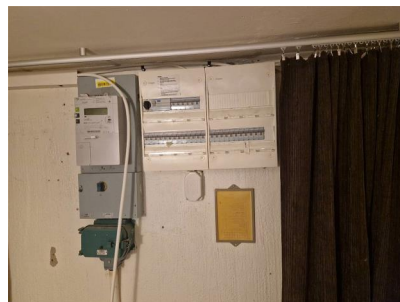
Jordfelsbrytare finns installerad vid el-centralen.
