# Besiktningsprotokoll

Anticimex Försäkringsbesiktning i samarbete med Fastighetsbyrån

| Fastighetsadress:<br>Ekmans Väg 11b | |

| Besiktningsdatum:<br>2025-09-25 | Protokollnummer:<br>69286904 |

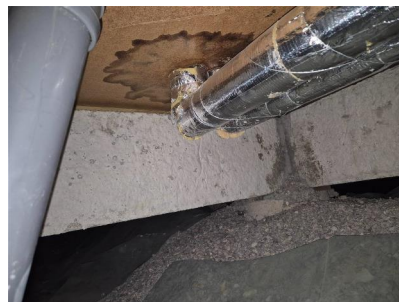
Fuktskada finns i lokalt i blindbotten runt rör genomföringar under tvättstugan, oklart när detta har uppkommit.

Vid besiktningstillfället kunde inga förhöjda fuktindikationer mätas dock rekommenderar kontakt med fackman/snickare för vidare kontroll och utredning. Med fördel öppnar man upp blindbotten från krypgrunden.

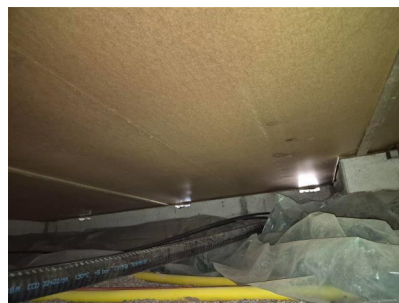
Vid kontroll av konstruktionen i krypgrund uppmättes fuktvärden under kritisk fuktnivå för mikrobiell tillväxt.

Fuktkvoten uppmättes till 11 % i blindbotten.  
Risk för mikrobiell tillväxt föreligger om fuktkvoten överstiger 17%.

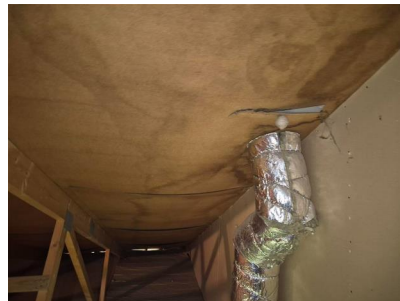
Underlagstaket består av träfiberskivor.

Eftersom underlagstaket består av träfiberskivor utan yttre täckning av papp under takbeklädningen, finns risk vid ogynnsam väderlek att regnvatten/snö tränger in i skivskarvar med läckage på vindsutrymmet som följd. Med tiden kan även träfiberskivorna drabbas av fuktskador. Några enstaka fuktfäckar finns på underlagstak och rekommenderas hålla koll på, med fördel kan konturerna ritas in.

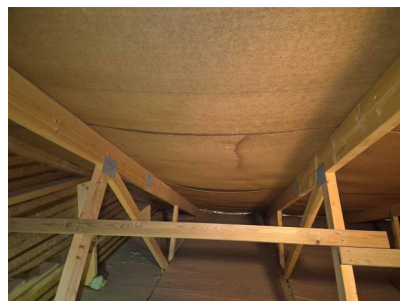
Vid kontroll av vinden uppmättes fuktvärden under kritisk fuktnivå för mikrobiell tillväxt.

Fuktkvoten i underlagstak/takbjälkar uppmättes till 10 %.  
Risk för mikrobiell till föreligger om fuktkvoten överstiger 17%.

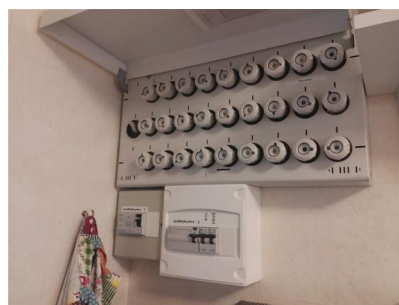
El-centralen har jordfelsbrytare.

Jordfelsbrytare finns installerad vid elcentralen.

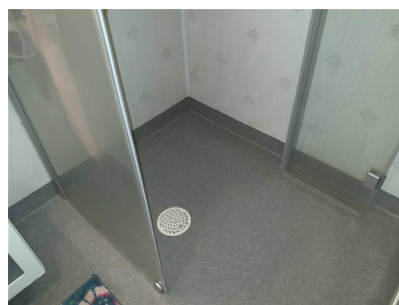
Golvbrunnen bedöms ej vara utbytt i samband med renovering.

Detta är en risk ur fuktsynpunkt och vilket kan leda till fuktskador i omkringliggande konstruktioner.
