# Besiktningsprotokoll

Anticimex Försäkringsbesiktning i samarbete med Fastighetsbyrån

| Fastighetsadress:<br>Hablingbo Hagsarve 836 | |

| Besiktningsdatum:<br>2025-09-24 | Protokollnummer:<br>69205017 |

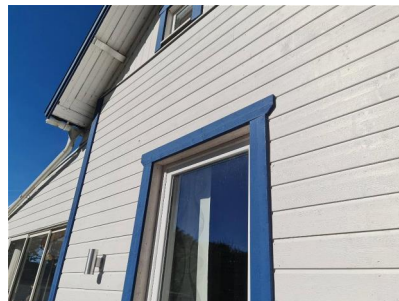
### Utvändigt / Fönster

Överbleck saknas ovan flera fönster.

Avsaknad av bleck ovanför fönster medför en ökad risk för att vatten kan rinna in och orsaka fuktrelaterade skador i omkringliggande konstruktioner, risken är störst på husets gavlar där takutsprång inte skyddar fönstret.

På några fönster sitter äldre fönsterbleck kvar och utgör troligen ett visst skydd.

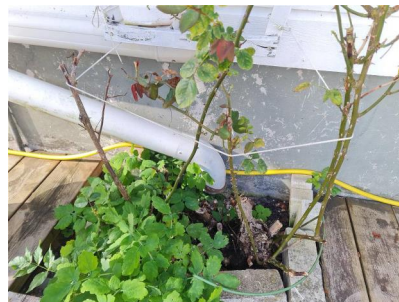
### Utvändigt / Hängrännor / Stuprör

Stuprör avslutas delvis nära husliv.

Stuprör som avslutas intill husliv (ovan mark) kan medföra en ökad fuktbelastning på grundmur/sockel med fuktrelaterade skador som följd. Vi rekommenderar att man leder bort vattnet ca 3 meter från huset.

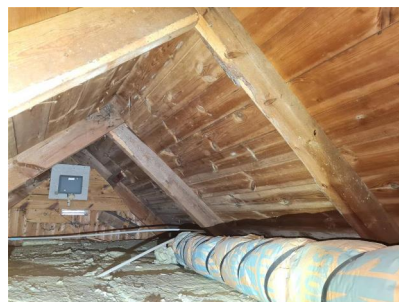
### Utvändigt / Vind

Vid kontroll av vinden uppmättes fuktvärden under kritisk fuktnivå för mikrobiell tillväxt och en normal lukt upplevdes. Fuktkvoten i underlagstak/takbjälkar uppmättes till 12 %.

Vinden är endast besiktad från lucka på grund av utrymmesskäl. Del av vinden har inte gått att se på grund av murstocken som går genom vinden

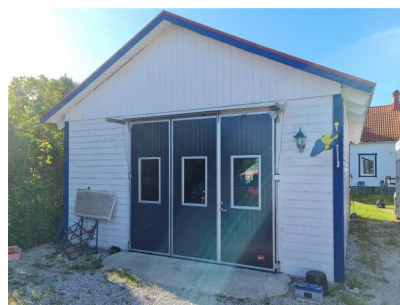
### Garage utvändigt / Allmänt

Isolerat garage i bra skick.

Inga anmärkningar noterades.
