Persön 6:27

Risetvägen 17

| Uppdragsnummer | BD439 |
| Besiktningsdatum | 2025-09-25 |

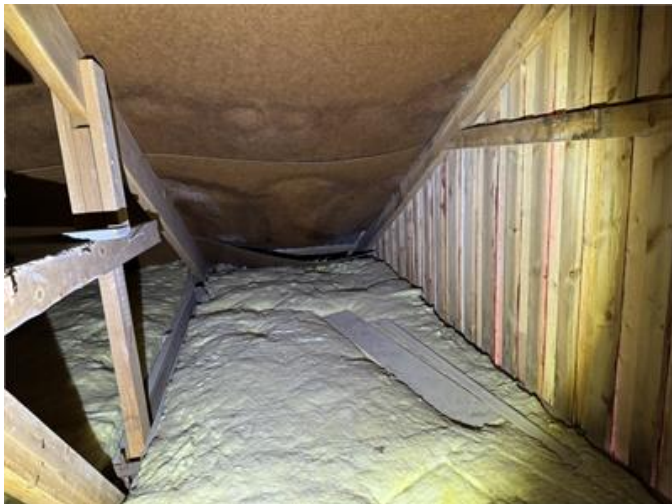
| Besiktningresultat | | | | | |
|---|---|---|---|---|---|
| Vind | | X | | | <p>Det förekommer kopplingsdosor för elinstallationer som saknar lock, se bilder och beskrivningar.</p> <p>Tilläggsisolering på huset är bristfälligt utförd, större glipor förekommer mellan isoleringsskivor.</p> <p>Lokalt ovanför sovrum 3 vid ytterhörn är underlagstaket något fuktskadat och har lossnat, se bilder och beskrivningar. Masonitskivan kan hjälpligt fästas upp för att undvika följdskador.</p> <p>Underlagstak av masonitskivor är felvända på huset, den blanka sidan är vänd nedåt.</p> |

Lokalt fuktskadad masonit i vindsutrymme.

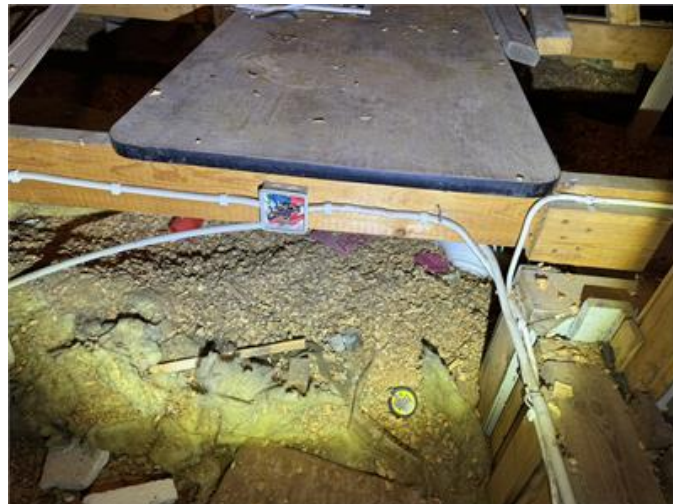
Kopplingsdosa i vindsutrymme saknar lock.

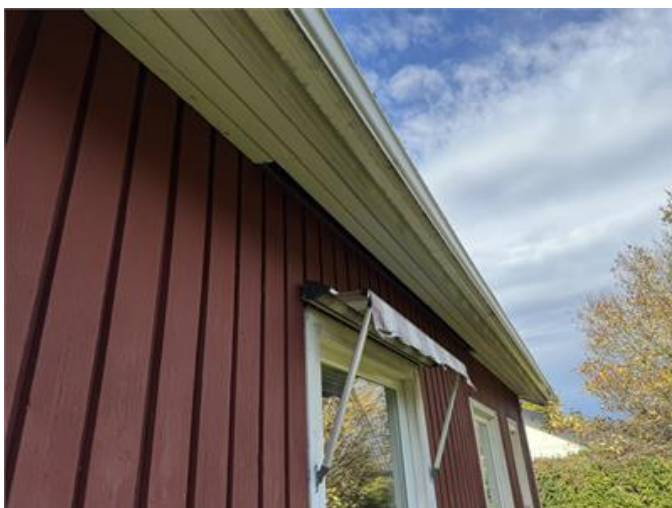
| Besiktningsresultat | | | | | |
|---|---|---|---|---|---|
| Fasad | | X | | | Utvändigt målade ytor har generellt underhållsbehov, rötskador förekommer på vindskivor och på altanens räcken.<br><br>Sprickor förekommer i fasadbrädor och enstaka löst sittande fasadbrädor noterades under fönster.<br><br>En bräda saknas i underspikning på framsidan, se bilder och beskrivningar. |

En bräda saknas i underspikning.

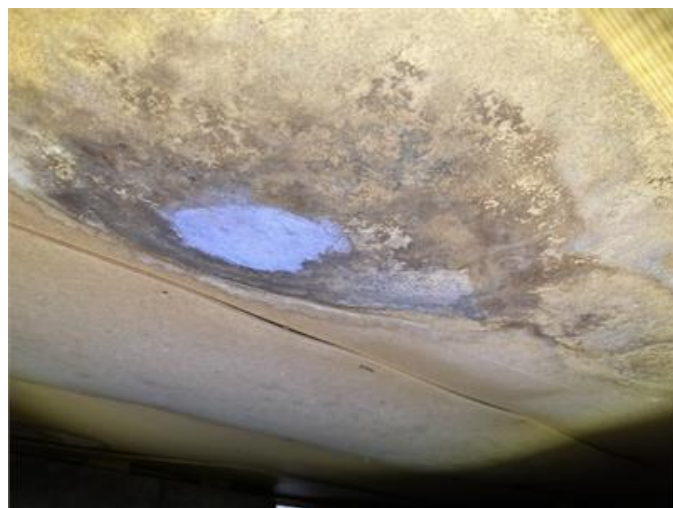
| Besiktningsresultat | | | | | |
|---|---|---|---|---|---|
| Krypgrund | | | X | | Fuktfläckar med förhöjd fuktighet noterades på blindbotten framför allt i området under badrum/WC/pannrum, se även anmärkning om läckage i pannrum. Kontakta försäkringsbolag för åtgärd.<br><br>Fuktfläckar med något förhöjda fuktindikationer noterades även på blindbotten under tvättstuga och kök, orsak kunde ej säkert fastställas, fortsatt teknisk undersökning rekommenderas.<br><br>Mycket byggspill och trärester förekommer på marken i krypgrund och bör rensas ut.<br><br>Rasskydden har till stor del åtgärdats men inte under altan och vid entré, vi rekommenderar att rasskydden åtgärdas även där. |

| Besiktningresultat | | | | | |
|---|---|---|---|---|---|
| Pannrum | | | X | | Pågående läckage noterades från värmepumpens spillvatten-avlopp, vatten finns på golv som inte är vattentätt och fuktfläckar noterades i krypgrunden under utrymmet, kontakta försäkringsbolag för åtgärd. |

Fuktfläck under pannrum/badrum i krypgrund.

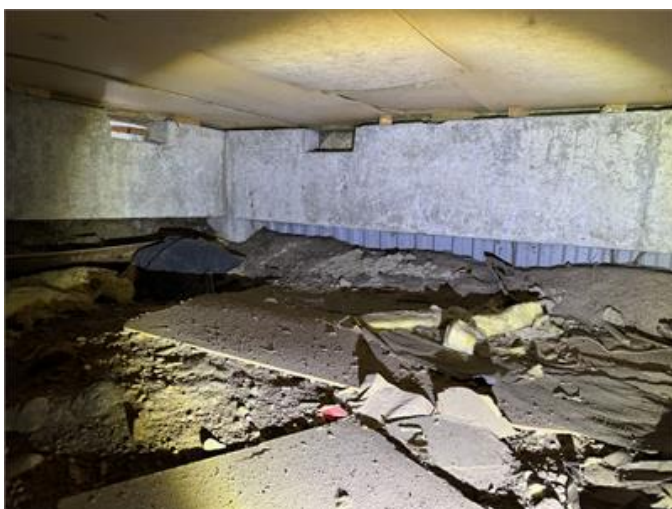
Byggspill och trärester på marken i krypgrunden.

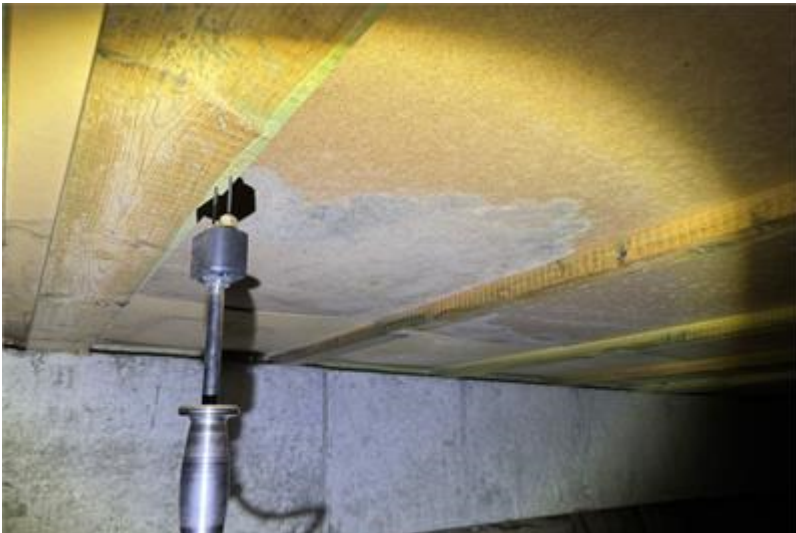
Fuktkvoten uppmättes på flera platser i blindbotten till ca 19-22% FK. Det kritiska gränsvärdet för mikrobiell tillväxt brukar anges till ca 15-17% fuktkvot (FK).

Vid kontroll av konstruktion uppmättes fuktvärden över kritisk nivå för mikrobiell tillväxt och normal lukt upplevdes, se kommentar/riskanalys.

En krypgrund är en riskkonstruktion med avseende på fukt- och mikrobiella skador. Den upptäckta mikrobiella påväxten och de förhöjda fuktindikationerna på bjälklagets undersida indikerar att grunden delar av året är så fuktig att mikroorganismer utvecklas. För att undvika detta så måste grundens klimat bli torrare, därför rekommenderas att marken plastas och att krypgrundsavfuktare installeras.
