# Besiktningsprotokoll

Anticimex Försäkringsbesiktning i samarbete med Fastighetsbyrån

| Fastighetsadress:<br>Jäboruder Skogslund 1 | |

| Besiktningsdatum:<br>2025-09-12 | Protokollnummer:<br>69259973 |

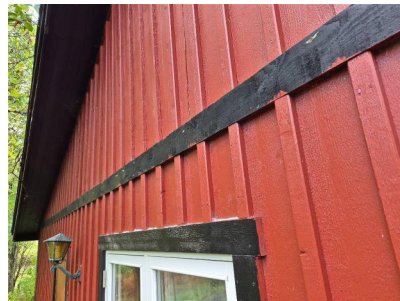
Överbleck saknas ovan fönster.

Samt över mittbrädan på fasadgavlar. Avsaknad av bleck här medför en ökad risk för att vatten kan rinna in och orsaka fuktrelaterade skador i omkringliggande konstruktioner. Mindre målningsbehov finns.

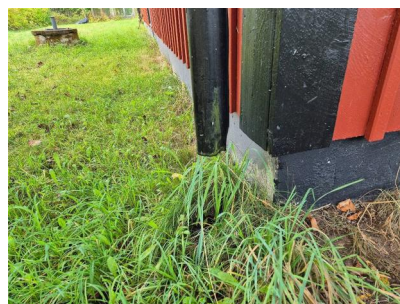
Stuprör avslutas nära husliv.

Stuprör som avslutas intill husliv (ovan mark) kan medföra en ökad fuktbelastning på grundmur/sockel/fasad med fuktrelaterade skador som följd.

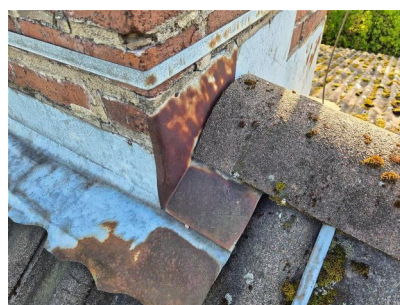
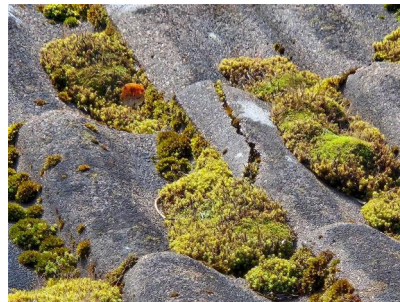
Yttertaket är äldre.

Takpannor, plåtdetaljer, skorsten, genomföringar och underlag är äldre. Eftersom husets taktäckning är äldre och visar på brister med sprickor i pannor och glipande plåt mot skorsten, har det ett minskat motstånd mot vatteninträngning. Detta i sin tur kan leda till fuktskador på träläkt och vidare ner i underliggande konstruktioner. Tak är kontrollerat från mark och takstege. Taket bör läggas om.

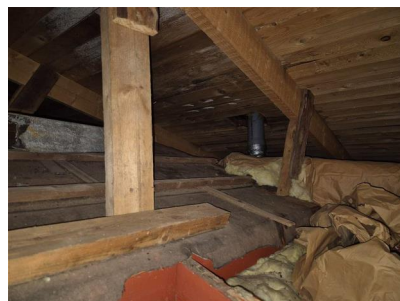
Vid kontroll av den tillgängliga vinden uppmättes fuktvärden under kritisk fuktnivå för mikrobiell tillväxt och en normal lukt upplevdes.

Fuktkvoten i underlagstak/takbjälkar uppmättes till 12 %. Riskgränsen är över 17%. Torra missfärgningar finns som behöver hållas under uppsikt då yttertaket är äldre.

Nockvinden är liten och saknar lucka. Obesiktigad.

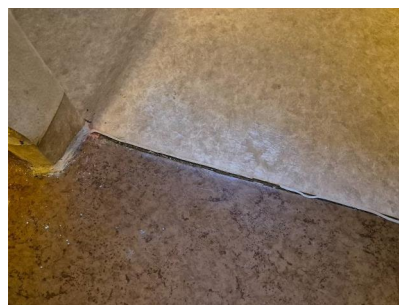
Våtutrymmet har äldre golvbrunnar och yt/tätskikt.

Eftersom funktionen, som innebär att ytskiktet/tätskiktet ska vara vattentätt, är nedsatt med sprickor i ytskikt, finns en ökad risk att vatten tränger igenom ytskiktet/tätskiktet med vattenskador i omkringliggande konstruktioner som följd.
