Fastighetsbeteckning  
Viksjo 2:361  
Adress  
Andebodavägen 337  
17543 Järfälla

| Uppdragsnummer | C16984 |
| Besiktningsdatum | 2025-09-25 |
| Besiktningsföretag | OBM Fuktteknik AB |

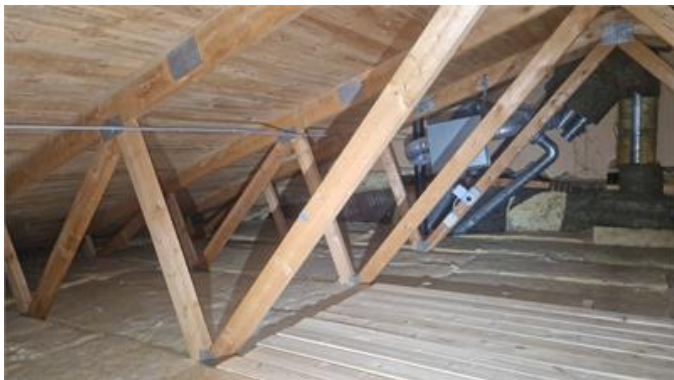
| Besiktningsresultat | | | | | |
|---|---|---|---|---|---|
| | | X | | | -Mikrobiell påväxt förekommer på underlagstakets undersida, se kommentar/riskanalys.<br>-Fukt/rinnmärken noteras på gavelvägg mot grannen. Inga förhöjda fuktvärden uppmättes<br>-Vinden besiktigad via landgång |

**Vind-**Mikrobiell påväxt förekommer på yttertakets insida i begränsad omfattning. Det kan ej bedömas om detta är ett pågående problem eller av äldre ursprung. Yttertakets insida bör därför kontrolleras regelbundet, se även info på protokollets näst sista sida, pos. 3.

Bilden visar delar av vinden

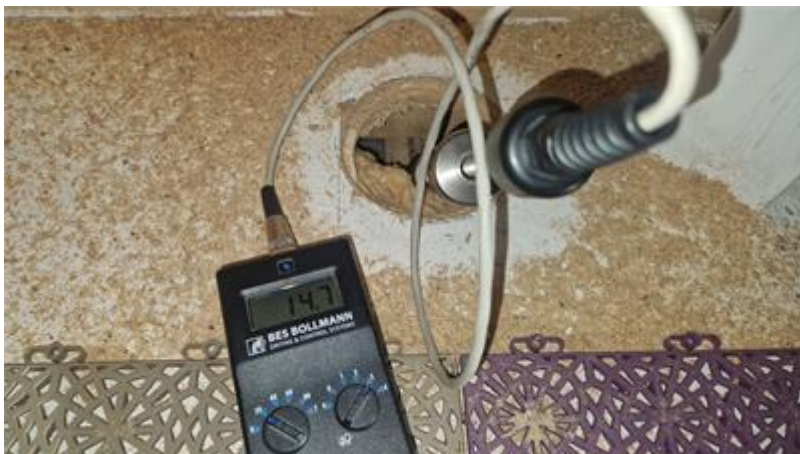
I borrat provhål i trappförråd uppmättes fuktkvoten i träregel till ca 14-16% och relativt luftfuktighet till ca 65-67%. Det kritiska gränsvärdet för mikrobiell tillväxt brukar anges till ca 15-17% fuktkvot (FK) eller ca 70-75% i relativ luftfuktighet (RF).
