# Besiktningsprotokoll

Anticimex Försäkringsbesiktning i samarbete med Fastighetsbyrån

| Fastighetsadress:<br>Horsbo 120 | |

| Besiktningsdatum:<br>2025-09-22 | Protokollnummer:<br>69278954 |

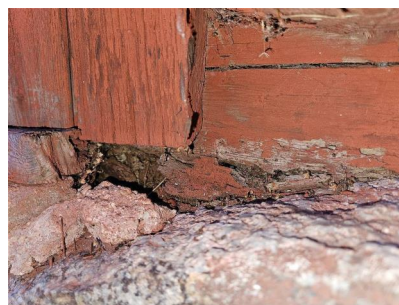
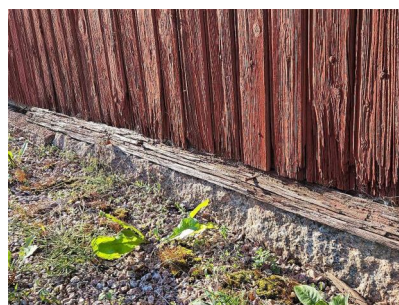
#### Utvändigt / Fasad

Rötskador på nedre timmervarv samt droppbräda i nederkant på fasadpanelen.

En fördjupad undersökning rekommenderas för att bedöma orsak och omfattning samt eventuellt bakomliggande skador.

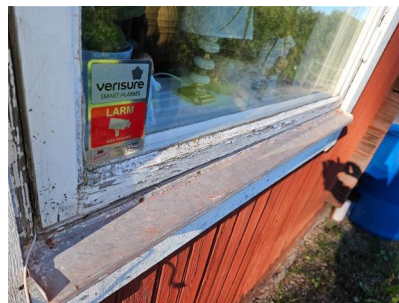
### Utvändigt / Fönster

Fönster är i behov av målning/underhåll.

Fönsterbågar och fönsterkarmar där målningsbehov finns riskerar att få fukt- och rötskador på grund av sämre vattenavvisande förmåga.

För att öka livslängden på fönster rekommenderas målning och underhåll.

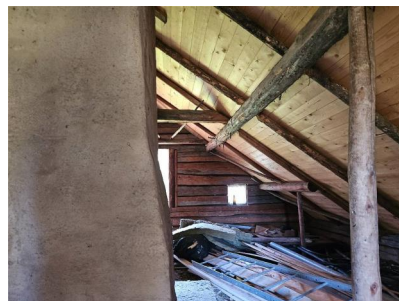
### Utvändigt / Vind över högtak samt farstukvist

Vid kontroll av vinden uppmättes fuktvärden under kritisk fuktnivå för mikrobiell tillväxt och en normal lukt upplevdes. Fuktkvoten i underlagstak/takbjälkar uppmättes till 9%.

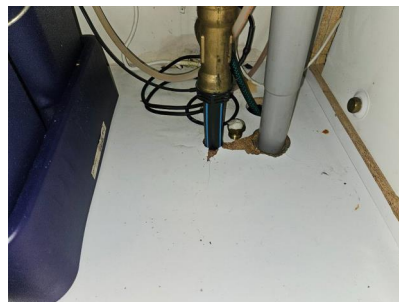
Spår av tidigare fuktpåverkan i diskbänksskåp.

Spricka på klinkerplatta vid vedspis.

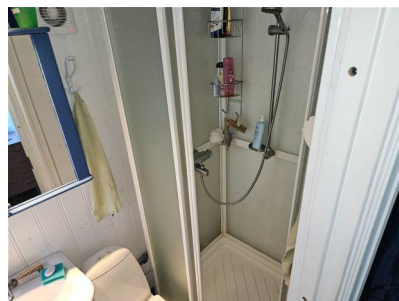
### Entréplan / Dusch/Toalett

Våutrymmet har äldre yt-/tätskikt. Träpanel förekommer på väggar i utrymmet.  
Bristfällig golvlutning innebär att ökad risk för skador vid vattenbegjutning av golvet.

Eftersom funktionen, som innebär att ytskiktet/tätskiktet ska vara vattentätt, kan vara nedsatt finns en ökad risk att vatten tränger igenom ytskiktet/tätskiktet med vattenskadorna i omkringliggande konstruktioner som följd.

Fuktindikering utförd utan anmärkning.

Golvbrunnen är inte besiktningsbar under kabinen.

För att kunna kontrollera och bedöma golvbrunnen måste den vara tillgänglig.

Vi rekommenderar en kompletterande besiktning om golvbrunnen är tillgänglig.

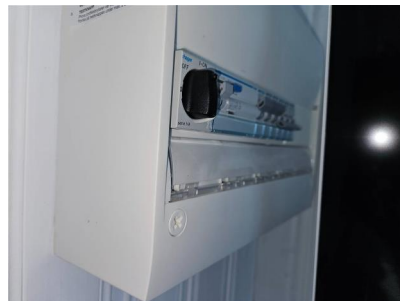
### Entréplan / Isolerat uterum

Gruppförteckning över elcentralen saknas.

"Gruppförteckning" är en lista som ska vara placerad vid elcentralen. Den visar vilka säkringar som är anslutna till vilka armaturer, vägguttag och apparater. Den är också till för att underlätta vid felsökning och elarbeten.

Kontakta en elektriker för att upprätta en gruppförteckning som placeras i närheten av elcentralen.

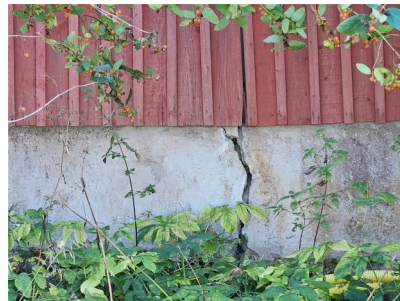
### Utvändigt / Sockel

Sprickor finns i sockel.

Detta kan leda till fukt- och frysskador i konstruktionen.
