# Besiktningsprotokoll

Anticimex Försäkringsbesiktning i samarbete med Fastighetsbyrån

| Fastighetsadress:<br>Brönevägen 28 | |

| Besiktningsdatum:<br>2025-09-25 | Protokollnummer:<br>69278849 |

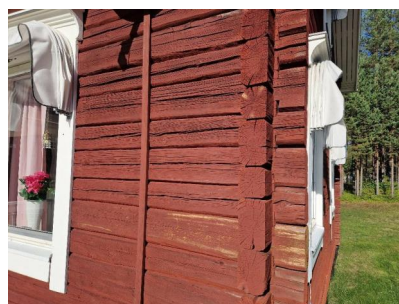
Timmerfasaden är i behov av målning.

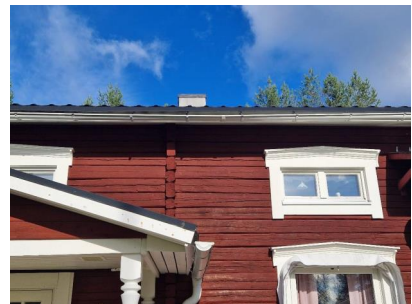
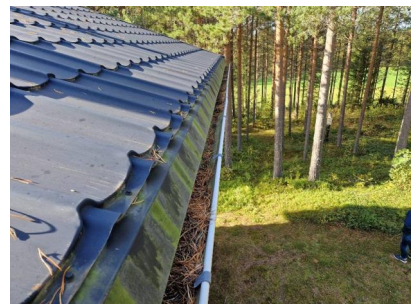
Hängränna på framsida svackar något. Bör justeras.  
Hängränna på baksida är full med barr. Rensning rekommenderas.

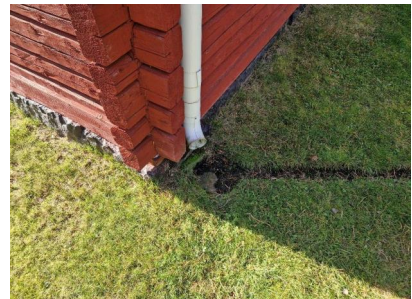
Stuprör på baksida leds inte bort i mark, utan avslutas vid sockel.

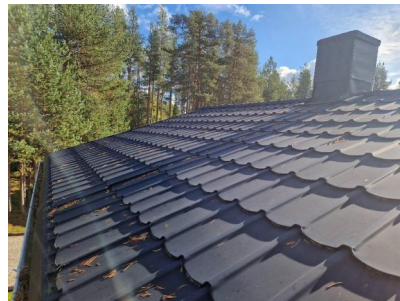
Inget att notera.  
Taket är besiktigat från mark och från stege mot takfot.

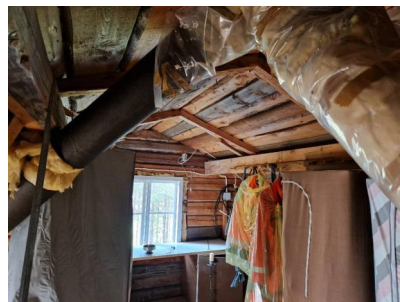
Inget att notera.

Vid kontroll av vinden uppmättes fuktvärden under kritisk fuktnivå för mikrobiell tillväxt och en normal lukt upplevdes.  
Fuktkvoten i underlagstak/takbjälkar uppmättes till 13 %.

Detta är under den nivå på ca 17% Fuktkvot som krävs för mikrobiell påväxt.

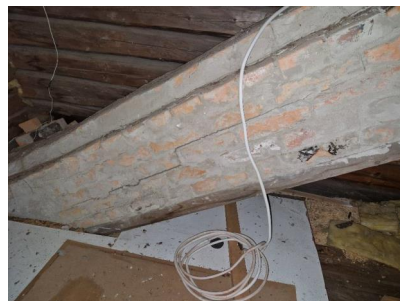
Skorsten:  
Större sprickor förekommer i liggande skorsten.  
Om man har som avsikt att använda järnspisen i köket bör skorstenen kontrolleras av sotare.

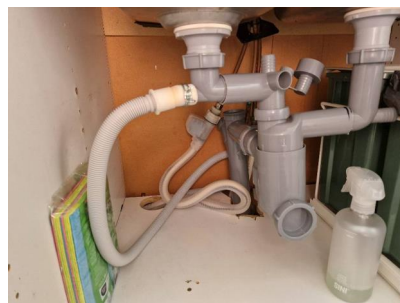
Fuktskydd saknas i diskbänksskåp.

Utan fuktskydd är det svårt att upptäcka läckage från rörledningar. Vatten kan då tränga in i omkringliggande konstruktioner och orsaka fuktskador.

Avloppsslang från diskmaskin är ej fastsatt i diskbänkens insida. Sätt fast slangen så att den inte kan lossna.

För att upptäcka eventuella läckage, installera ett fuktskydd.

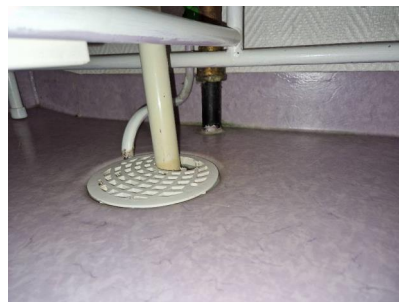
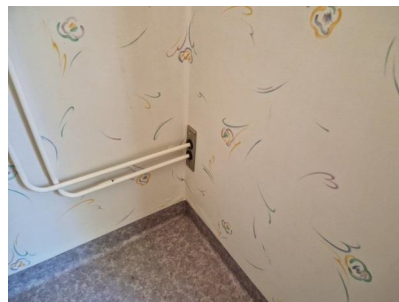
Rör genomföring finns i golv och i vägg i dusch.

Rör genomföringar i golv och vägg medför en ökad risk för att vatten tränger ner i omkringliggande konstruktioner och orsakar fuktskador.

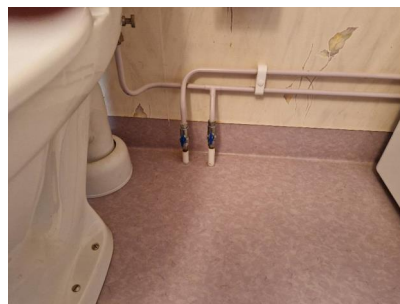
Rör genomföring finns i golv.

Rör genomföringar i golv medför en ökad risk för att vatten tränger ner i omkringliggande konstruktioner och orsakar fuktskador.

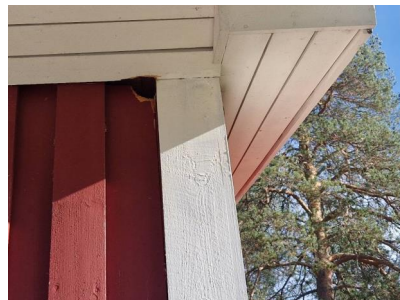
Ett hål från hackspett i fasaden på entrésida.

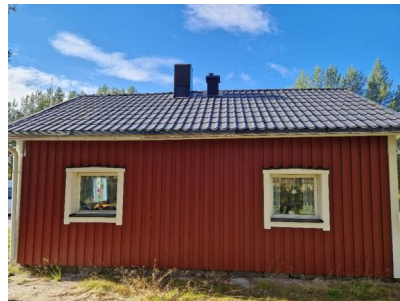
Hängränna svackar något på baksida.

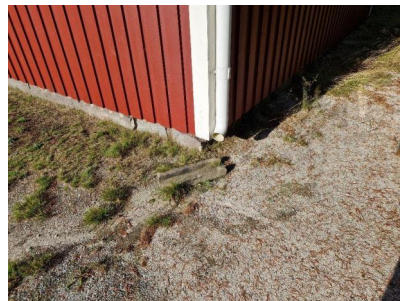
Stuprör på baksida avslutas vid sockel.

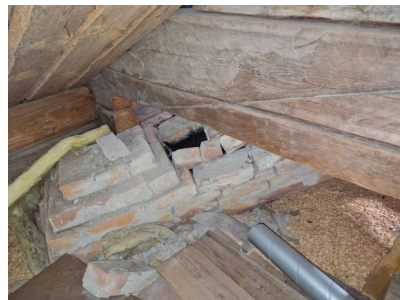
Skorsten:  
Skorsten från öppenspis är skadad (tegelstenar saknas?)  
Om man har som avsikt att använda öppenspisen rekommenderas kontakt med sotare.

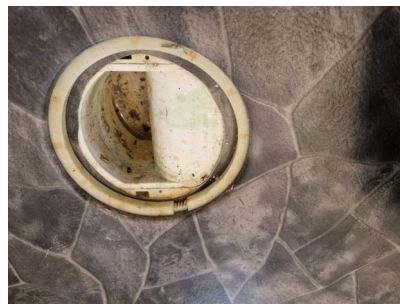
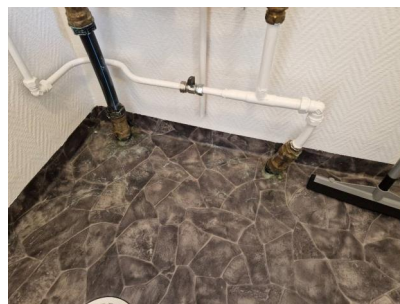
Plastmattan sticker ut under klämringen.  
Rör genomföringar finns i golv

Plastmatta som sticker ut under klämringen samt att det finns rör genomföringar i golvet ger en ökad risk för fuktskador i golvet.
