# Besiktningsprotokoll

Anticimex Försäkringsbesiktning i samarbete med Fastighetsbyrån

| Fastighetsadress:<br>Rogårdsvägen 26 | |

| Besiktningsdatum:<br>2025-09-24 | Protokollnummer:<br>69277995 |

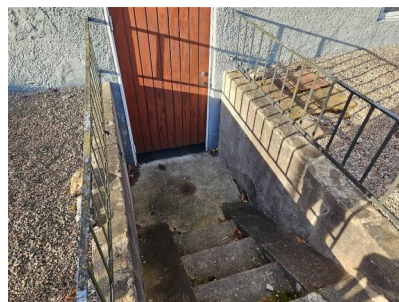
Trappan är motgjuden mot huset.

Eftersom trappan är motgjuden mot huset finns risk att vatten tränger in i anslutande konstruktioner vilket i sin tur kan leda till fuktrelaterade skador.

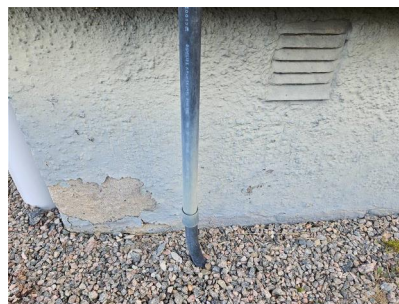
Fuktuppsug, färgsläpp, sprickor finns på sockeln.

När sockeln suger upp fukt finns risk att fukten sprider sig till kringliggande konstruktioner.

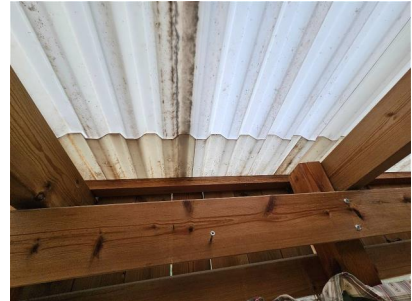
Taktäckningen är skarvad och har mindre otätheter (borrhål).

Rekommenderas att hållas under uppsikt och åtgärdas vid framtida planerat förebyggande underhåll.

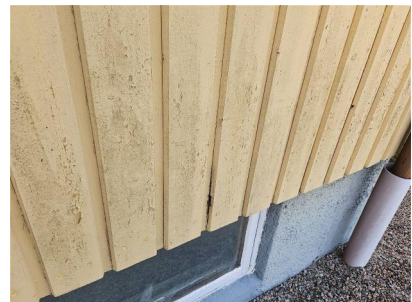
Enstaka panelbrädor har mindre rötskador.

Fasadpanelen är i behov av målning/underhåll.

För att öka livslängden på fasadbeklädnaden rekommenderas målning och underhåll. I samband med ommålning rekommenderas att de rötskadade panelbrädorna byts ut.

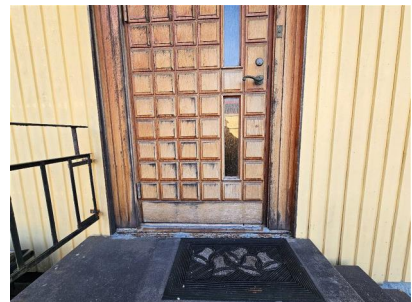
Torrspäckor finns på dörr.

Torrspäckor och färgsläpp medför ökad risk för fuktinträngning vilket i sin tur kan leda till rötskador.

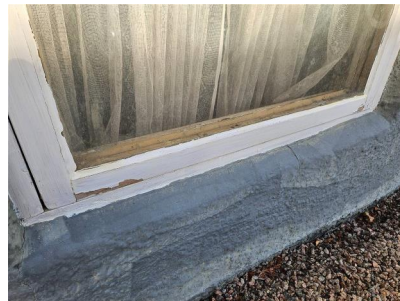
Fönster (2-glas kopplade) är i behov av förebyggande underhåll och målning.

Spruckna fönsterglas förekommer (stenskott ifrån grästrimmer).

För att öka livslängden på fönster rekommenderas målning och underhåll.

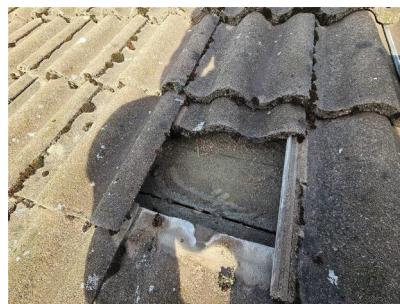
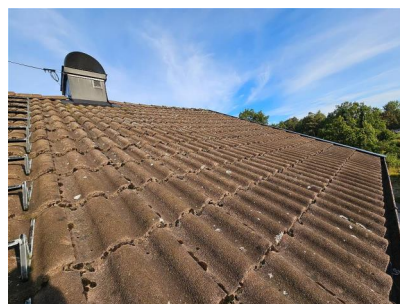
Yttertaket är äldre och i behov av renovering.

Taket är äldre och har passerat tiden för sin tekniska livslängd.

Mosspåväxt längs takpannor finns.

Nedre rad takpannor vilar dikt an papp utan läkt.

Blåsor/sprickor noterade längs takpappen.

Kontakta en fackman/tak/snickare för en planerad renovering. I samband med renoveringen bör omkringliggande konstruktioner kontrolleras för att upptäcka eventuella följdskador.

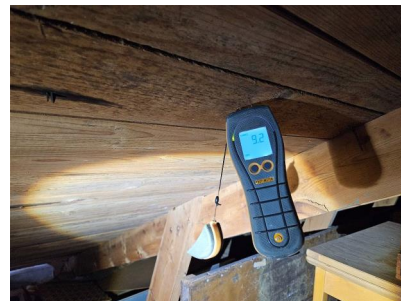
Vid kontroll av vinden har fuktvärden under kritisk fuktnivå för mikrobiell tillväxt uppmätts, dock finns mikrobiell påväxt på underlagstak.

Fuktfläckar förekommer längs underlagstak (se även anmärkning tak utvändigt).

Fuktkvoten i underlagstak/takbjälkar uppmättes till 9-11 %.

Risk för mikrobiell tillväxt föreligger om fuktkvoten överstiger 17%.

Den upptäckta mikrobiella påväxten på underlagstaket är ett tecken på att vinden har tillförts eller tillförs fukt inifrån bostaden.

För att komma tillrätta med detta kan fukttillförseln inifrån bostaden behöva minskas. Det kan göras genom att ventilationen i bostaden förbättras samt att eventuella otätheter i vindsbjälklaget (tak-/väggvinklar, taklucka med mera) tätas.

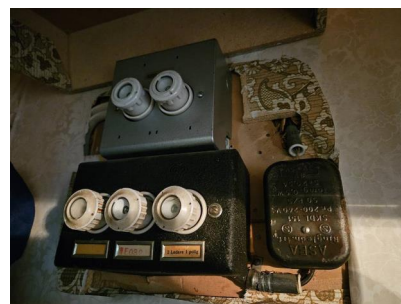
Elanläggningen i huset är äldre.

Äldre elanläggningar och elkablar är en säkerhetsrisk som kan orsaka både personskador och brand.

Kontakta en elektriker för kontroll och åtgärd.

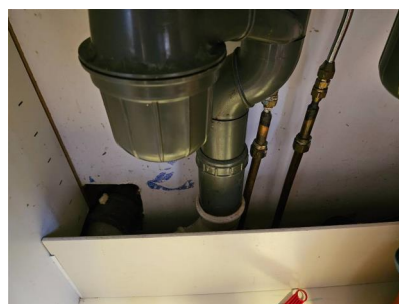
Fuktskydd saknas i diskbänksskåp och under vitvaror (kyl/frys).

Utan fuktskydd är det svårt att upptäcka läckage från rörledningar. Vatten kan då tränga in i omkringliggande konstruktioner och orsaka fuktskador.

För att upptäcka eventuella läckage, installera ett fuktskydd, alternativt fuktsensor/larm.

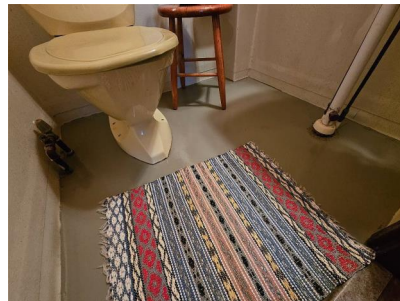
Rör genomföring finns i golv.

Utförandet medför en ökad risk för att fukt/vatten tränger ner i omkringliggande konstruktioner och orsakar fuktskador.

Vid uppbyggnaden av utrymmet var detta tillåtet och utförandet anses därför vara fackmässigt utfört. I dagens branschregler är detta inte längre tillåtet.

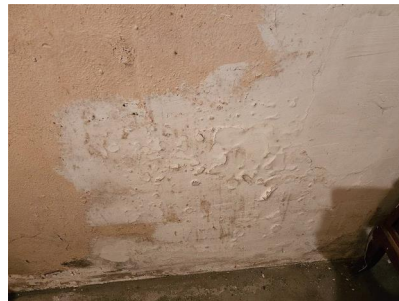
Puts/färgsläpp finns på källarväggar.  
Trädetaljer i kontakt med betonggolv/vägg finns.

Fuktkvoten uppmättes mellan 18–20 % trösklar och lokal väggpanel.

Puts/färg och täta ytskikt som släppt från underlaget invändigt på källarytterväggarna/golv är ett tecken på att källarens utvändiga fuktskydd inte längre fungerar tillfredsställande. För att åtgärda detta måste källarens utvändiga fuktskydd förbättras.

Det rekommenderas att befintliga konstruktioner tas bort och bakomliggande konstruktioner kontrolleras för eventuella skador. Vid behov ersätts med oorganiska konstruktioner. Läs Anticimex faktablad om källare för tips och råd.

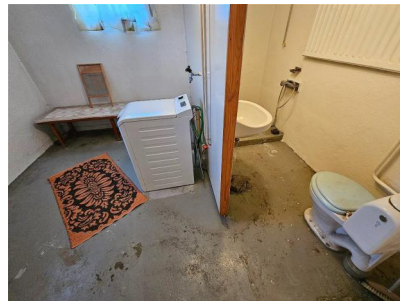
Utrymmet är äldre och har passerat tiden för sin tekniska livslängd.

Renovering av utrymmet rekommenderas om det ska brukas aktivt som våtrum. För att säkerställa modern funktionalitet och fuktsäkerhet.

Kontakta en behörig fackman/våtrum för en planerad renovering. I samband med renoveringen bör omkringliggande konstruktioner kontrolleras för att upptäcka eventuella följdskador.

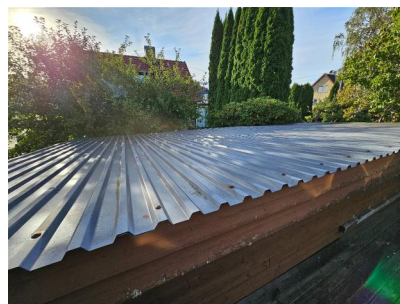
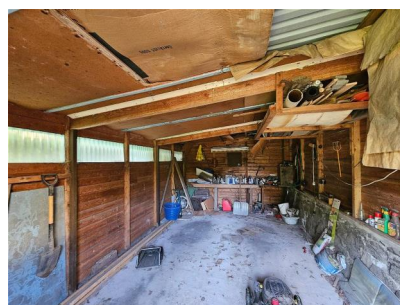
Yttertaket är äldre och i behov av renovering.

Taket är äldre och har passerat tiden för sin tekniska livslängd.

Kontakta en fackman/tak för en planerad renovering. I samband med renoveringen bör omkringliggande konstruktioner kontrolleras för att upptäcka eventuella följskador.
