Fagerhult 2:5

Skolvägen 18

| Uppdragsnummer | A33806 |
| Besiktningsdatum | 2025-08-19 |

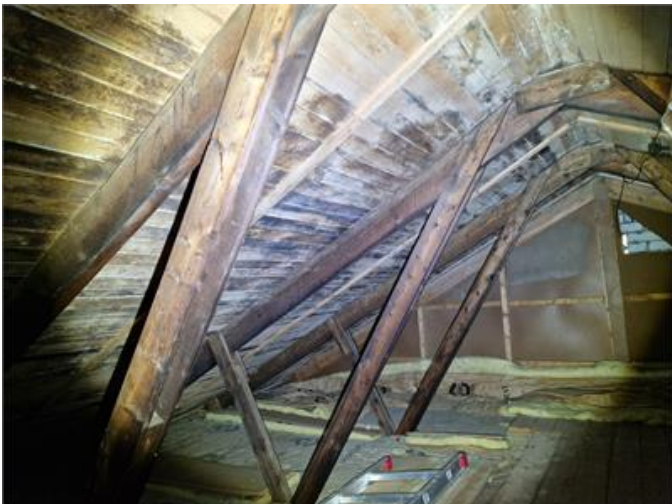
| Besiktningsresultat | | | | | |
|---|---|---|---|---|---|
| Vind | | | X | | Missfärgningar förekommer i underlagstak på vind.<br>Sanering har utförts av Ocab på grund av tidigare problem med mikrobiell påväxt.<br>Ytterligare undersökning bör utföras för att konstatera orsaken till att påväxten uppstod.<br>Se även info lämnad av säljare samt bild sid 5. |

Vind:  
Missfärgningar förekommer i underlagstak på vind.

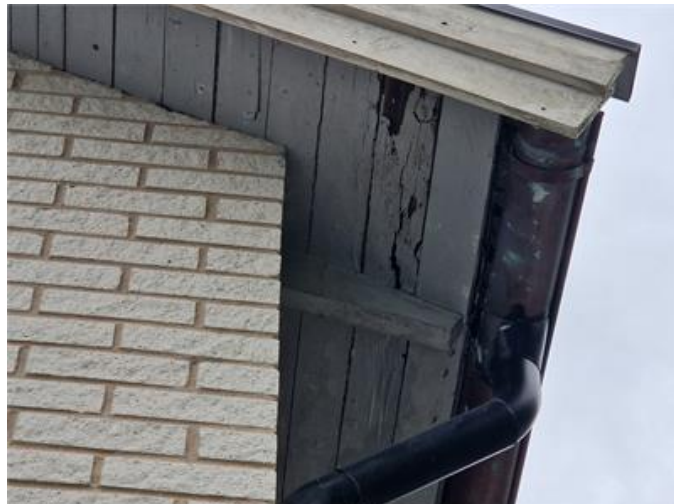
| Besiktningresultat | | | | | |
|---|---|---|---|---|---|
| Tak | | | X | | - Rötskada noterades i takfot. Se även bild sid 5.<br>- Vindskivor har underhållsbehov. Rötskador förekommer. |

Tak:  
Rötskada noterades i takfot.

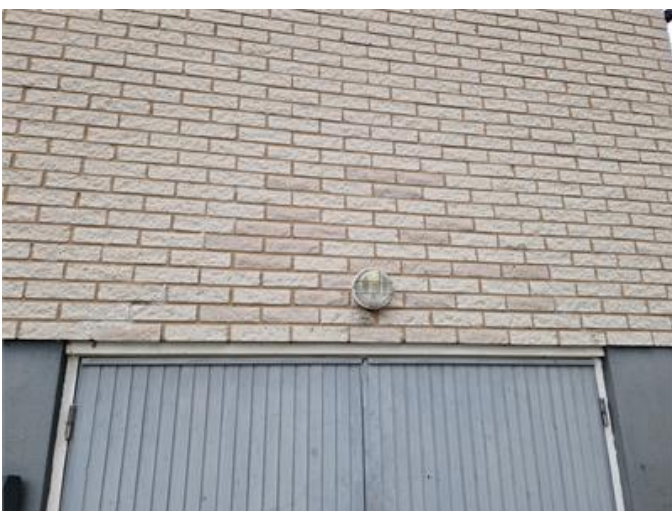
| Besiktningresultat | | | | | |
|---|---|---|---|---|---|
| Fasad och Sockel | | X | | | - Tegelstenar med avvikande färg förekommer ovan garageport. Se även bild sid 5.<br>- Fasadpanel är delvis i behov av målning/underhåll.<br>- Röresprickor förekommer i tegelfasad och sockel.<br>- Putssläpp förekommer på sockel.<br>- Altangolv ligger dikt an fasad, vilket medför ökad fuktbelastning och en ökad risk för fuktskador i fasadens nederdel. |

Fasad:  
Tegelstenar med avvikande färg förekommer ovan garageport.
