# Besiktningsprotokoll

Anticimex Försäkringsbesiktning i samarbete med Fastighetsbyrån

| Fastighetsbeteckning:<br>Klarbäret 3 | |
| Fastighetsadress:<br>Trolltallsgatan 6 | |

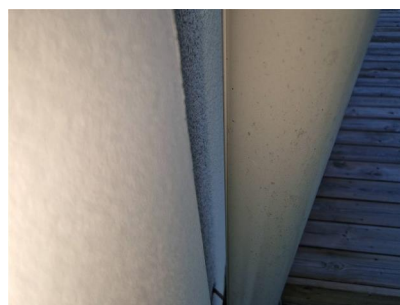
Fals på stuprör vänd mot fasad.

Falsen på stuprören kan med fördel vändas ut från fasaden för att lättare se om röret blivit skadat efter vinterns påfrestningar samt för att undvika skador på fasad vid ett eventuellt läckage.

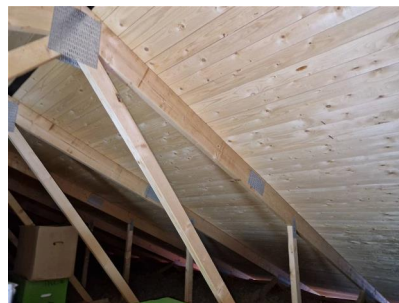
Vid kontroll av vinden uppmättes fuktvärden under kritisk fuktnivå för mikrobiell tillväxt och en normal lukt upplevdes. Fuktkvoten i underlagstak/takbjälkar uppmättes vid besiktningstillfället till ca 7,8 %. Detta värde varierar dock under året beroende på årstid och utomhusklimat.

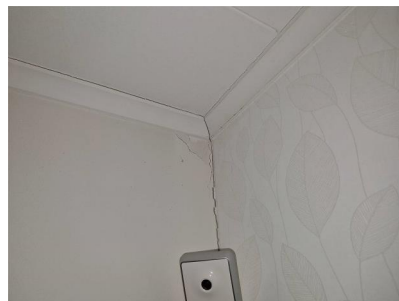
Spricka/or finns i vägg.

Dessa bedöms inte ha lett till bakomliggande skador.

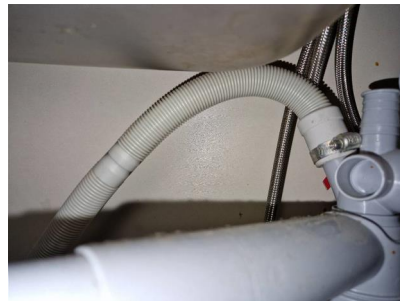
Upphångningsbygel saknas på avloppslang från diskmaskinen.

När upphångningsbygel saknas ökar risken för brott på slangen med läckage som möjlig följd.

För att hindra brott på avloppsslang rekommenderas komplettering av upphångningsbygel.
