# Besiktningsprotokoll

Anticimex Försäkringsbesiktning i samarbete med Fastighetsbyrån

| Fastighetsadress:<br>Kvarnbacken 22 | |

| Besiktningsdatum:<br>2025-09-22 | Protokollnummer:<br>69258692 |

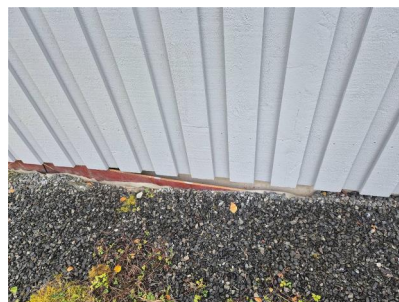
Otätthet mellan sockel och rasskydd.

Detta bidrar till ökad fuktbelastning i krypgrunden.

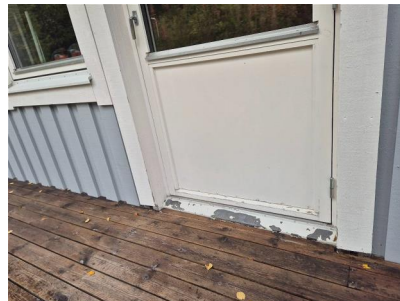
Altandörr är i behov av målning/underhåll.

För att öka livslängden på dörr rekommenderas målning och underhåll.

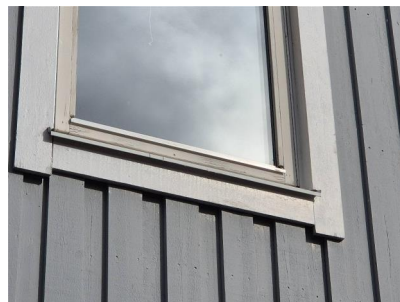
Fönster är i behov av målning/underhåll.

För att öka livslängden på fönster rekommenderas målning och underhåll.

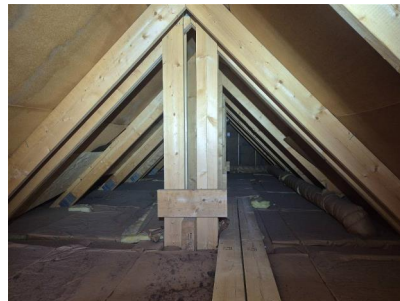
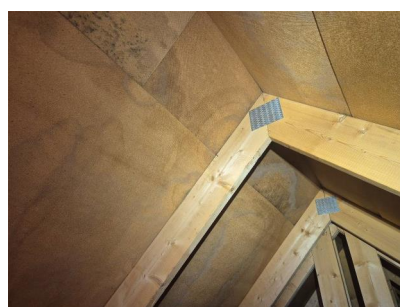
Underlagstaket består av träfiberskivor.

Eftersom underlagstaket består av träfiberskivor utan yttre täckning av papp under takbeklädningen, finns risk vid ogynnsam väderlek att regnvatten/snö tränger in i skivskarvar med läckage på vindsutrymmet som följd. Med tiden kan även träfiberskivorna drabbas av fuktskador. Fuktbläckor förekommer.

Vid kontroll av vinden uppmättes fuktvärden under kritisk fuktnivå för mikrobiell tillväxt och en normal lukt upplevdes. Fuktvoten i underlagstak/takbjälkar uppmättes till 12 %.

Yttertaket är belagt med betongpannor och har underlagstak av masonitskivor. Med denna konstruktion är det extra viktigt att takpannorna är hela eftersom underlagstaket inte har en papp. Vid ogynnsam väderlek finns risk att regnvatten/snö tränger in i skivskarvar med läckage på vindsutrymmet som följd. Rekommenderar regelbundna kontroller av tak och vind.

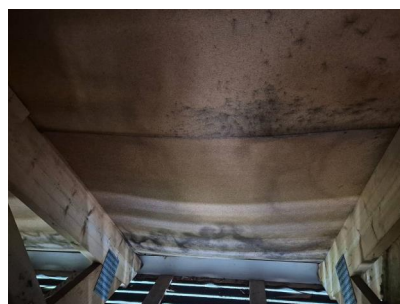
Mindre fuktbläckor noterades på underlagstak.

Detta är vanligt förekommande (normalt) med tanke på att underlagstaket består av träfiberskivor.

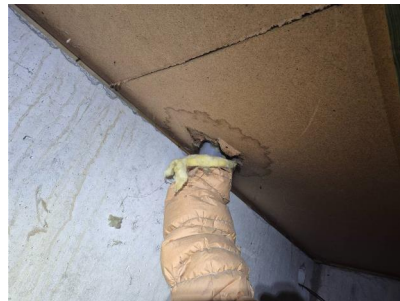
Vid kontroll av kryppgrunden noteras en fuktfläck under diskbänkskåpet i kök. Fuktfläcken upplevs torr för dagen men jag rekommenderar att kontakta byggtreprenör för kontroll och eventuell åtgärd.

Mindre fuktfläck finns under kök.  
Upplevs torrt för dagen.

Jag rekommenderar att kontakta bygghandläggare för kontroll och eventuell åtgärd.

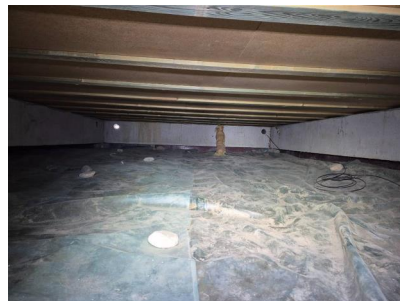
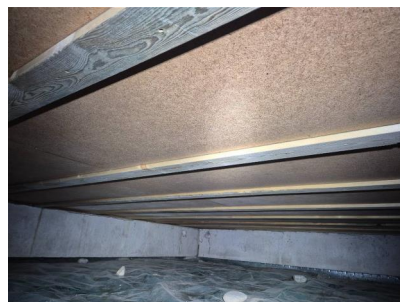
Blindbottensskivorna ser i det stora hela fina ut men mindre mängd mikrobiell påväxt finns i ett område mot baksidan. Håll under uppsikt och ökar den mikrobiella påväxten rekommenderas i nästa steg att installera en sorptionsavfuktare. Se även utvändigt sockel.

Vid kontroll av konstruktionen i krypgrund uppmättes fuktvärden under kritisk fuktnivå för mikrobiell tillväxt och normal lukt upplevdes.

Mindre mängd mikrobiell påväxt på blindbotten. Håll under uppsikt.  
Träskyddsbehandlad läkt.

Golvbjälklaget ovan den uteluftsventilerade krypgrunden riskerar att drabbas av fuktskador på grund av naturlig fuktpåverkan. Detta kan i sin tur leda till mikrobiella skador (angrepp av mikroorganismer) som kan leda till att mikrobiell lukt sprids till boendemiljön.  
Fuktkvoten uppmättes till 16 % i träskyddsbehandlad läkt.

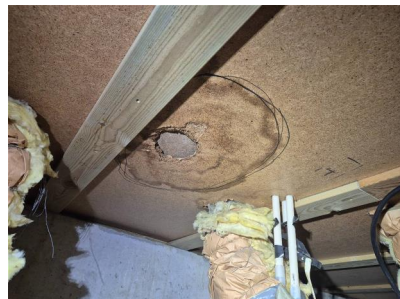
Fuktfläck på blindbotten under badrum.  
Bedöms ha uppkommit innan renoveringen år 2008.

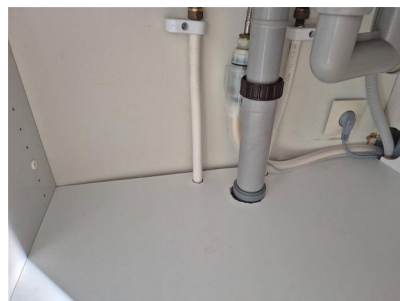
Fuktskydd saknas i diskbänksskåp samt under kyl/frys.

Utan fuktskydd är det svårt att upptäcka läckage från rörledningar. Vatten kan då tränga in i omkringliggande konstruktioner och orsaka fuktskador.

För att upptäcka eventuella läckage, installera ett fuktskydd.

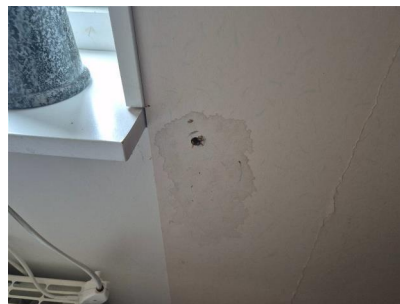
Mindre fuktfläckar finns på yttervägg. Håll under uppsikt.  
Bedöms ej ha lett till bakomliggande skada.

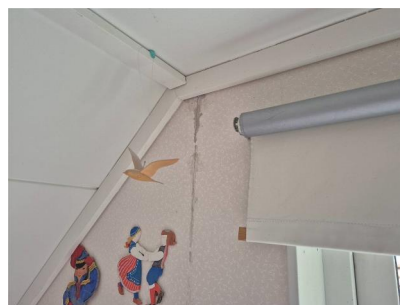
Mindre fuktfläckar finns på yttervägg. Håll under uppsikt.  
Bedöms ej ha lett till bakomliggande skada.

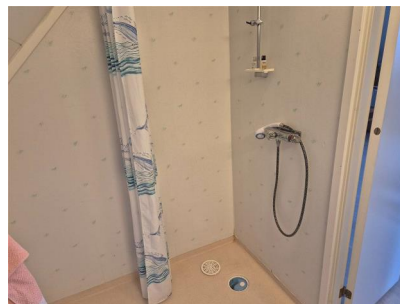
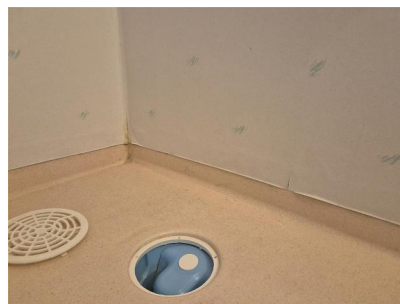
Våtutrymmet har äldre yt-/tätskikt.  
Otätheter finns i väggmatta.  
Golvbrunnen är placerad för nära vägg.  
Klämringen är lös.  
Mindre mattsläpp runt golvbrunnen.

Eftersom funktionen, som innebär att ytskiktet/tätskiktet ska vara vattentätt, kan vara nedsatt samt övrigt noterat ovan finns en ökad risk att vatten tränger igenom ytskiktet/tätskiktet med vattenskador i omkringliggande konstruktioner som följd.
