**Fastighetsuppgifter**

Fastighetsbeteckning  
Vallentuna-Mörby 1:149  
Adress  
Rosengårdsvägen 195  
18633 Vallentuna

| Uppdragsnummer | AB5950 |
| Besiktningsdatum | 2025-09-26 |

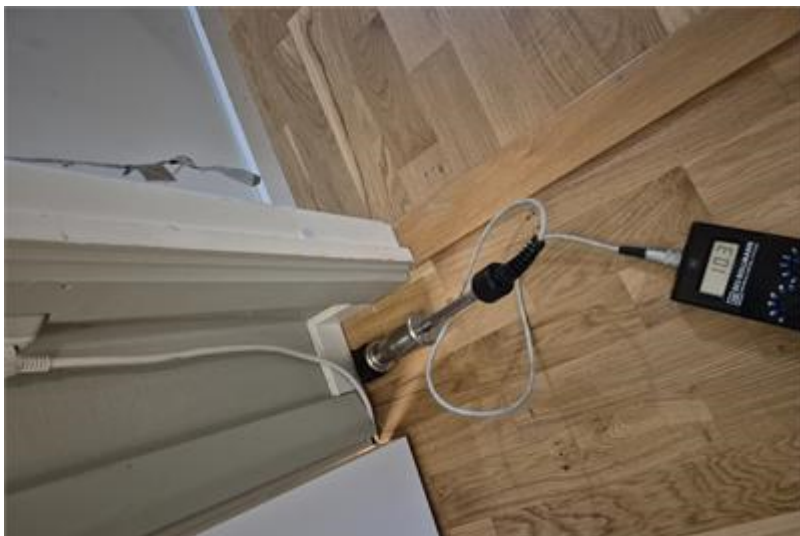
Det kritiska gränsvärdet för mikrobiell tillväxt brukar anges till ca 17% fuktkvot (FK).

Stickprov i yttervägg nertill i golv/vägg-vinkel i sovrum 5, fuktkvot mättes till ca 11% FK

Stickprov i innervägg nertill i golv/vägg-vinkel i inre hall mot förrådet, fuktkvot mättes till ca 11% FK.

Resultatet indikerar inget behov av åtgärd.
