# Besiktningsprotokoll

Anticimex Försäkringsbesiktning i samarbete med Fastighetsbyrån

| Fastighetsadress:<br>Lilla Släbrovägen 5 | |

| Besiktningsdatum:<br>2025-09-22 | Protokollnummer:<br>69281156 |

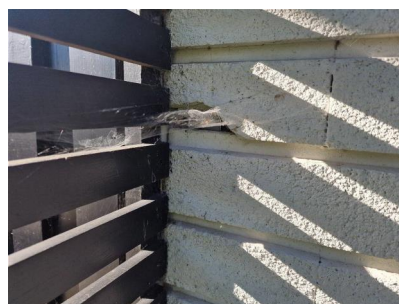
Trasigt spiktegel finns på enstaka ställen

Detta kan leda till fukt- och frysskador i konstruktionen.

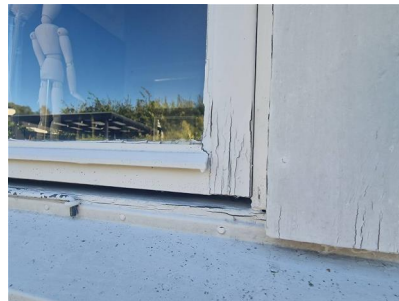
Vissa fönster och dörrar är i behov av målning/underhåll.

För att öka livslängden på fönster o dörrar rekommenderas målning och underhåll.

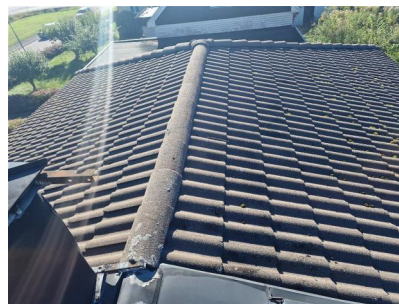
Yttertaket är äldre och lite mossor förekommer.  
Någon trasig panna noterades

Takpannor, plåtdetaljer och underlagspapp har enligt vår bedömning en begränsad livslängd. Eftersom husets taktäckning är äldre har det ett minskat motstånd mot vatteninträngning. Detta i sin tur kan leda till fuktskador på träläkt och vidare ner i underliggande konstruktioner.

Besiktning av yttertaket har genomförts från mark, anliggande steg samt taksteg.

Taket har nått sin tekniska livslängd. Vid kontroll av vinden noterades att det saknas både underlagstak och takpapp på ett ställe. Jag rekommenderar att man planerar för ett takbyte. I samband med detta bör ny råspont och papp läggas där det saknas.

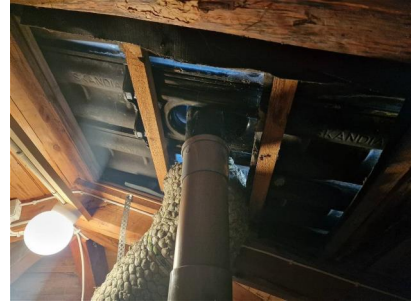
Underlagstak och papp saknas vid genomföringar

Risk finns att regn och snö kan tränga in genom otätheter leta till fuktskador i underliggande konstruktion.

Vid kontroll av vinden uppmättes fuktvärden under kritisk fuktnivå för mikrobiell tillväxt och en normal lukt upplevdes.

Fuktkvoten i underlagstak/takbjälkar uppmättes till 9%.  
Risk för mikrobiell tillväxt föreligger om den relativa fuktigheten (RF) i den omgivande luften är över 75 % vilket i furuvirke motsvarar en fuktkvot (FK) på 17 %.

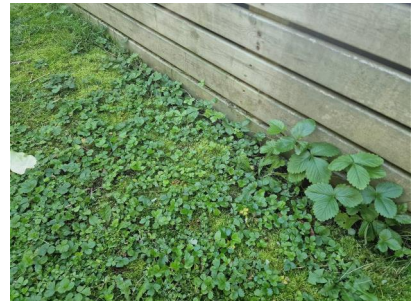
Trädetaljer ligger emot marken.

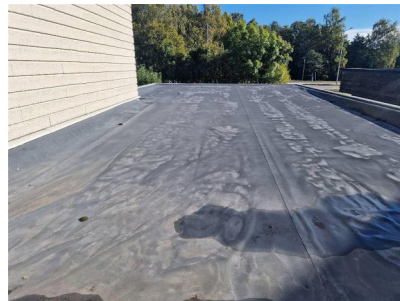
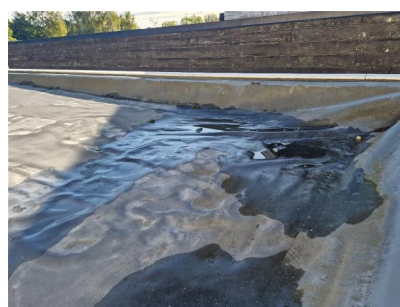
Yttertaket är äldre. Vatten står kvar i ojämnheter.

Takpannor, plåtdetaljer och underlagspapp har enligt vår bedömning en begränsad livslängd. Eftersom husets taktäckning är äldre har det ett minskat motstånd mot vatteninträngning. Detta i sin tur kan leda till fuktskador på träläkt och vidare ner i underliggande konstruktioner.

Fasadpanelen är i behov av målning/underhåll.

Fasadbeklädnad och träkonstruktioner där målningsbehov finns riskerar att få fukt- och rötskador på grund av sämre vattenavvisande förmåga. För att öka livslängden på fasadbeklädnaden rekommenderas målning och underhåll.

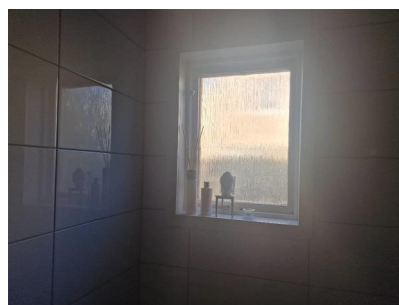
Fönster är olämpligt placerat.

Fönstrets placering i våtutrymmet utgör en risk för fuktskador i fönster- och väggkonstruktionen.

Rör genomföring finns i vägg.

Vid plats för bad eller dusch får inga rör genomföringar finnas i vägg förutom till dusch- och badkarsblandare om det ska följa branschreglerna. Rör genomföringar i väggen medför en ökad risk för att vatten tränger ner i omkringliggande konstruktioner och orsakar fuktskador.

För att minska risken för fuktskador på fönster och väggkonstruktion rekommenderas att man skyddar fönstret mot vattenbegjutning.

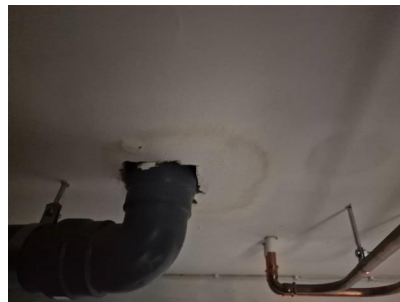
Taket har fuktfläckar. Inga förhöjda fuktvärden kunde noteras.

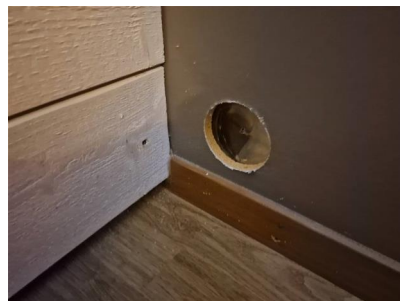
I källaren förekommer påreglade isolerade ytterväggar samt en betongplatta på mark med flytande golv.

Befintlig påreglad vägg och eventuella väggsyllar riskerar att drabbas av fuktskador på grund av naturlig fuktpåverkan. Detta i sin tur kan leda till mikrobiella skador (angrepp av mikroorganismer) som kan resultera i att mikrobiell lukt sprids till boendemiljön. Om reglar/syllar är tryckimpregnerade kan även en kemisk lukt förekomma.

Vid kontroll av konstruktion uppmättes fuktvärden under kritisk nivå för mikrobiell tillväxt och normal lukt upplevdes. Fuktkvoten uppmättes till 14% i en träregel.

Risk för mikrobiell tillväxt föreligger om den relativa fuktigheten (RF) i den omgivande luften är över 75 % vilket i furuvirke motsvarar en fuktkvot (FK) på 17 %.

Källaren har i vissa rum utreglade och isolerade väggar, vilket klassas som en riskkonstruktion. Inga förhöjda fuktvärden kunde dock konstateras vid besiktningstillfället. Skulle problem uppstå i framtiden kan den utreglade väggen enkelt rivas ut.
