# Besiktningsprotokoll

Anticimex Försäkringsbesiktning i samarbete med Fastighetsbyrån

| Fastighetsadress:<br>Wedtorpsvägen 55 | |

| Besiktningsdatum:<br>2025-09-16 | Protokollnummer:<br>69262986 |

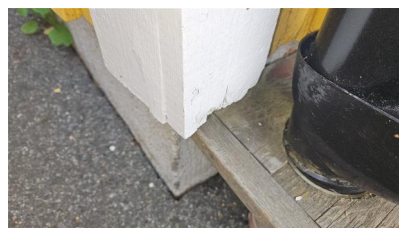
Fasadpanelen är i behov av målning/underhåll.

-Enstaka brädor har mindre rötskador.

Fasadbeklädnad och träkonstruktioner där målningsbehov finns riskerar att få fukt- och rötskador på grund av sämre vattenavvisande förmåga. För att öka livslängden på fasadbeklädnaden rekommenderas målning och underhåll. I samband med ommålning rekommenderas att de rötskadade panelbrädorna byts ut.

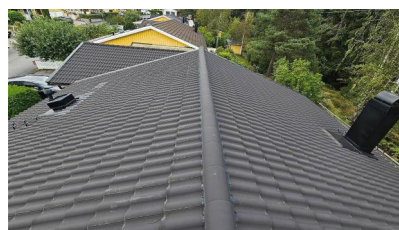
Nockpannor är inte fastspikade.

Detta bedöms inte lett till några skador i bakomliggande konstruktioner då det är ett nockband monterat, rekommenderas att spika fast nockpannorna.

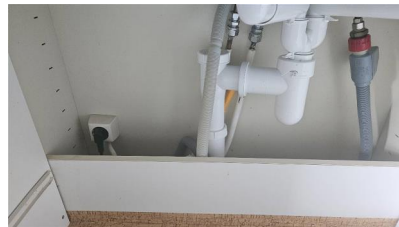
Fuktskyddet i diskbänksskåpet täcker inte hela vägen mot väggen.

Utan fuktskydd är det svårt att upptäcka läckage från rörledningar. Vatten kan då tränga in i omkringliggande konstruktioner och orsaka fuktskador. man kan med fördel installera ett vattenlarm som indikerar vid ett läckage.

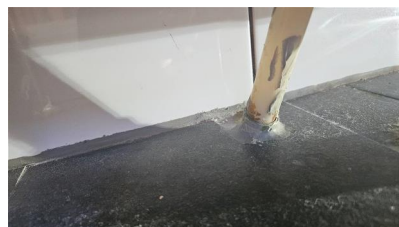
Våtutrymmet har äldre yt-/tätskikt.

- Golvbrunnen byttes ej vid tidigare renovering.
- Rörgenomföring i golv.

Eftersom funktionen, som innebär att ytskiktet/tätskiktet ska vara vattentätt, kan vara nedsatt finns en ökad risk att vatten tränger igenom ytskiktet/tätskiktet med vattenskador i omkringliggande konstruktioner som följd.
