# Besiktningsprotokoll

Anticimex Försäkringsbesiktning i samarbete med Fastighetsbyrån

| Fastighetsbeteckning:<br>Knipan 13 | |
| Fastighetsadress:<br>Övre Järnvägsgratan 13 | |

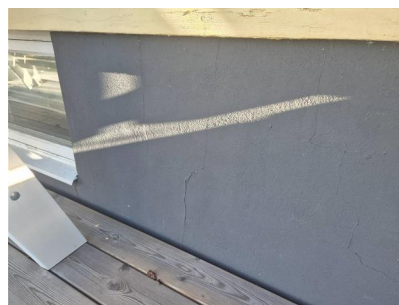
Sprickor finns i sockel.

Dessa bedöms inte ha lett till bakomliggande skador.

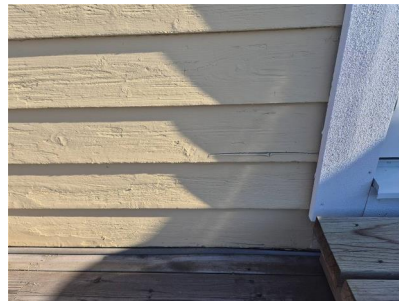
Fasadpanelen är i behov av målning/underhåll.

För att öka livslängden på fasadbeklädnaden rekommenderas målning och underhåll.

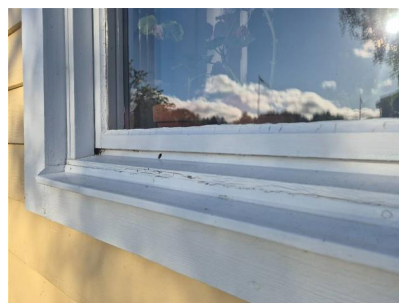
Vissa fönster är i behov av målning/underhåll.

För att öka livslängden på fönster rekommenderas målning och underhåll.

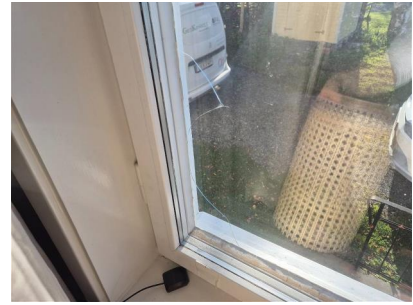
Spricka finns i fönster.

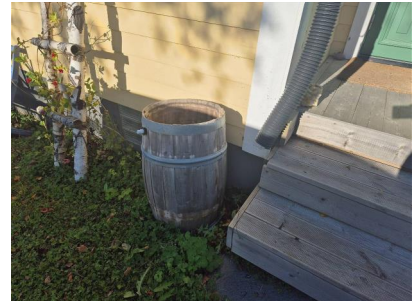
Stuprör avslutas nära husliv.

Stuprör som avslutas intill husliv (ovan mark) kan medföra en ökad fuktbelastning på grundmur/sockel med fuktrelaterade skador som följd.

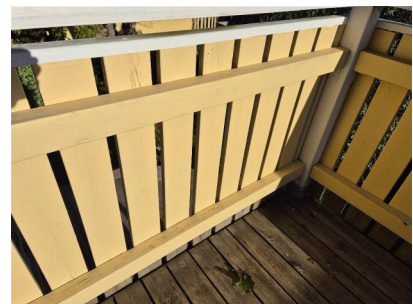
Balkongräcke och träkonstruktioner är i behov av målning/underhåll.

För att öka livslängden på balkongen rekommenderas målning och underhåll.

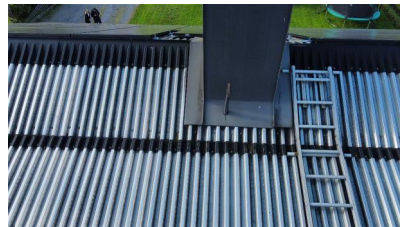
Yttertaket är äldre och har infästning av klockspik.

Takplåt, plåtdetaljer och underlagstak har enligt vår bedömning en begränsad livslängd. Eftersom husets taktäckning är äldre har det ett minskat motstånd mot vatteninträngning. Detta i sin tur kan leda till fuktskador på träläkt och vidare ner i underliggande konstruktioner.

Taket är kontrollerat med drönare.

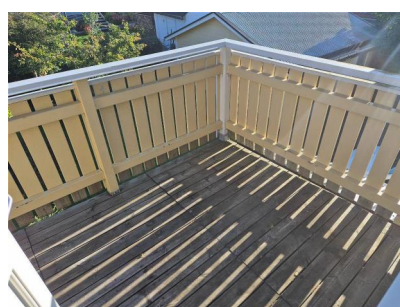
Taket under terrass kunde inte besiktas då trallen döljer takets yta.

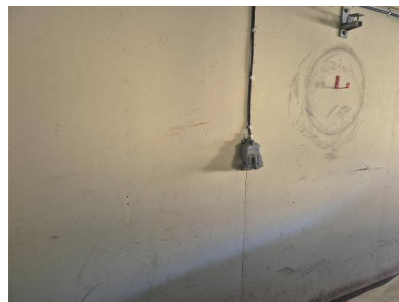
3-fasuttag i metall finns.

Denna typ av uttag tillverkas inte längre då de anses medföra en stor risk för personskada.

Kontakta en elektriker för kontroll och åtgärd.

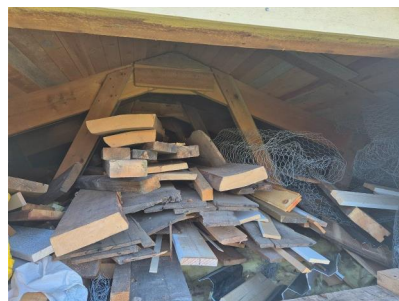
Vinden är belamrad och kan ej kontrolleras i sin helhet. Från luckan noteras inget avvikande.

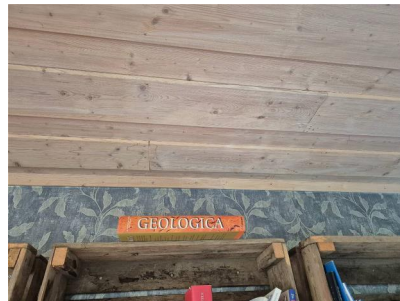
Fuktfäckar finns i innertak. Bedöms ej ha lett till bakomliggande skada.

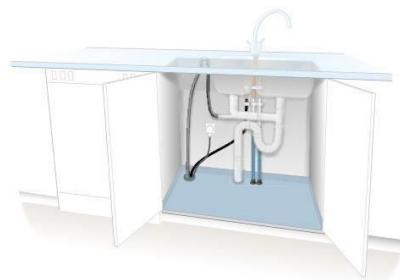
Fuktskydd saknas i diskbänksskåp.

Utan fuktskydd är det svårt att upptäcka läckage från rörledningar. Vatten kan då tränga in i omkringliggande konstruktioner och orsaka fuktskador.

För att upptäcka eventuella läckage, installera ett fuktskydd.

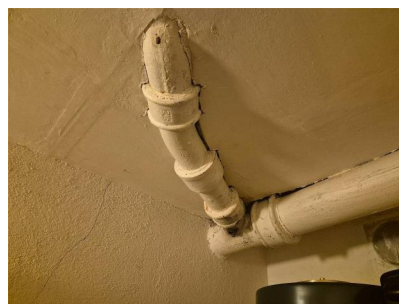
Rostig avloppsledning.

Delar av husets rör- /avlopp- /värmeledningssystem är äldre.

Detta behöver inte betyda att systemen har några allvarliga brister, men äldre rör- /avlopp- /värmeledningssystem kan ha nedsatt funktion/brister på grund av sin ålder, vilket i värsta fall kan leda till läckage. Vi rekommenderar att en fackman kontaktas för att kontrollera husets rör- /avlopp- /värmeledningssystem samt för att hjälpa er med eventuella åtgärder. Observera att ingen besiktning av dessa system har ingått i uppdraget.

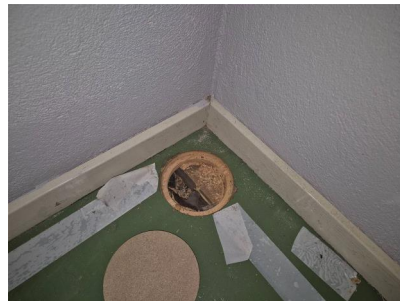
Vid kontroll av konstruktion uppmättes fuktvärden över kritisk nivå för mikrobiell tillväxt och mikrobiell lukt upplevdes vid kontrollpunkt.

Grundläggningen består av en betongplatta på mark utan underliggande isolering och med ett uppreglat isolerat golv dikt an betongen. Denna konstruktion får ofta skador på grund av naturlig fuktvandring. Fuktkvoten uppmättes till 17%.

Konstruktion beskriven, betongplatta, träreglar, spånskiva, matta.

Det finns risk för mikrobiell tillväxt om den relativa fuktigheten (RF) i den omgivande luften är över 75 %. I furuvirke motsvarar det en fuktkvot (FK) på 17 %.

Vi rekommenderar en fördjupad undersökning för att bedöma orsak och omfattning. Det är viktigt att tänka på att denna rekommendation om fördjupad undersökning gäller allrum.

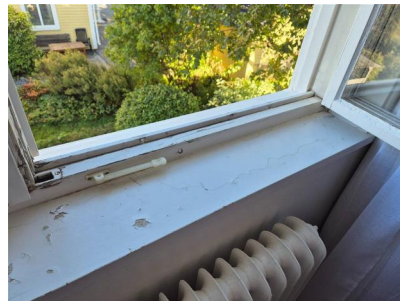
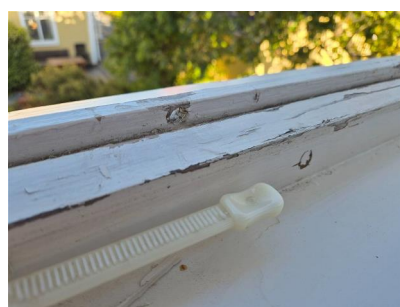
Vid kraftigt regn kan det ta sig in mindre mängder vatten vid fönster i sovrum 3 som lägger sig på fönstersalningen.  
Fuktfläckarna i vardagsrummet är oförändrade sedan 2019.

Fuktfäckar på fönstersalning.  
Bedöms ej ha lett till bakomliggande skada. Se lämnade upplysningar.
