# Besiktningsprotokoll

Anticimex Försäkringsbesiktning i samarbete med Fastighetsbyrån

| Fastighetsadress:<br>Lavendelvägen 9 | |

| Besiktningsdatum:<br>2025-09-24 | Protokollnummer:<br>69279178 |

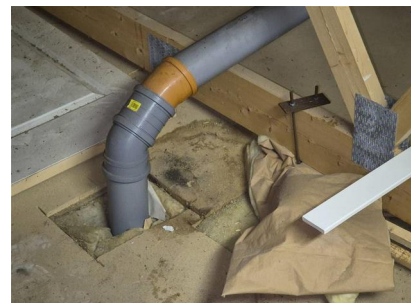
Missfärgning noteras vid genomföring för avloppsavluftaren.

Vid fuktindikering mot missfärgningen kunde inga förhöjda fuktindikationer påvisas.

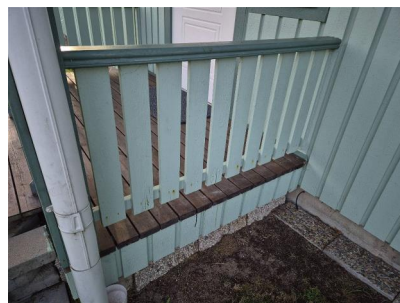
Rötskador noteras i räcket.

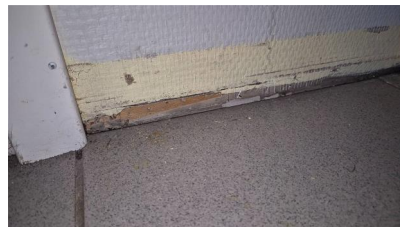
En list togs bort i ytterväggen mot norr. Syllen är obehandlad. Det går inte att se om underliggande fuktspärr finns. Fuktkvoten i ytterväggssyllen mättes till 14%.

Ingen avvikande lukt upplevs utmed golv/väggvinkeln.

Det finns risk för mikrobiell tillväxt om den relativa fuktigheten (RF) i den omgivande luften är över 75 %. I furuvirke motsvarar det en fuktkvot (FK) på 17 %.
