# Besiktningsprotokoll

Anticimex Försäkringsbesiktning i samarbete med Fastighetsbyrån

| Fastighetsadress:<br>Nöttesta 67 | |

| Besiktningsdatum:<br>2025-09-25 | Protokollnummer:<br>69276563 |

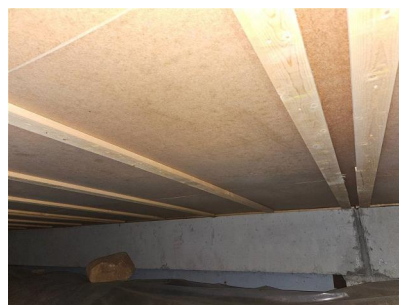
Vid kontroll av krypgrunden har fuktvärden under kritisk fuktnivå för mikrobiell tillväxt uppmätts, dock finns mikrobiell påväxt på bjälklagets undersida.

Den upptäckta mikrobiella påväxten på bjälklagets undersida indikerar att grunden under delar av året är så pass fuktig att mikroorganismer utvecklas. Detta kan i sin tur leda till rötskador i konstruktionen. För att undvika detta så måste krypgrundens klimat bli torrare.

Fuktkvoten uppmättes till 15 %.

Läs Anticimex faktablad om uteluftsventilerade krypgrunder för tips och råd.
