# Besiktningsprotokoll

Anticimex Försäkringsbesiktning i samarbete med Fastighetsbyrån

| Fastighetsadress:<br>Tallåsvägen 13 | |

| Besiktningsdatum:<br>2025-09-24 | Protokollnummer:<br>69281220 |

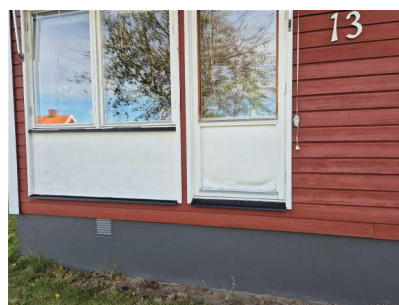
Dörrbladet till altandörren, som är förbyggd i vardagsrummet, är i behov av underhåll.

Isolerglasfönstren i de bägge altandörrarna (den som är förbyggd i vardagsrummet samt en i sovrum 1) är punkterade (missfärgade/imma mellan rutorna).

Isolerglas som är punkterade tyder på att tätningen mellan rutorna är bristfällig. Detta medför då att glasen blir missfärgade eftersom det kommer in luft och partiklar mellan glasen. Till största delen är detta endast ett synbart problem.

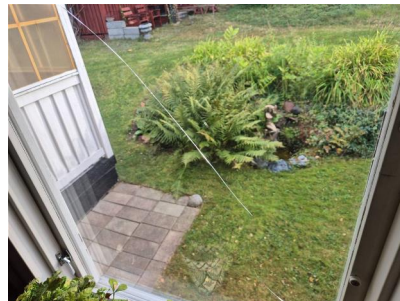
En spricka finns i en glasruta i fönstret som sitter i sovrum 2/biblioteket.

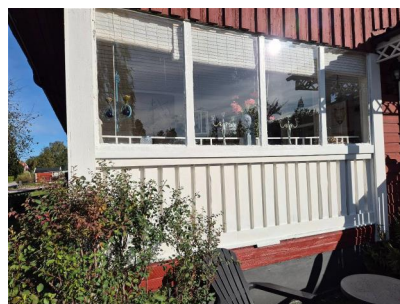
Träramarna runt fönstren börjar bli i behov av underhåll/utbyte.

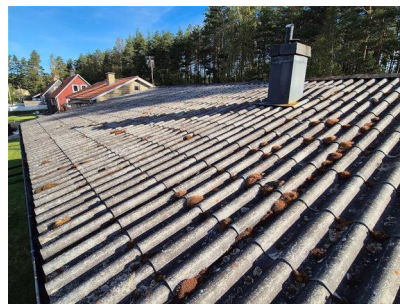
Taket har besiktigats från takfoten på båda sidor av huset eftersom det inte finns någon takstege, och man kan se att det ligger en del mossor på taket (som dock har behandlats med ett mossborttagningsmedel 2025) plus att det finns några otäta spikhål och anvisningar till mindre sprickor i eternitplattorna.

Det finns därför en risk att det kan tränga ner fukt under eternitplattorna, och med tanke på att taktäckningen är över 50 år så bör en omläggning av taket planeras in inom några år.

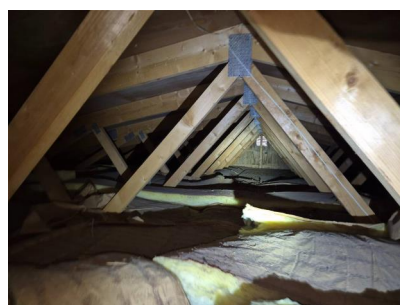
Vinden har besiktigats från luckan eftersom det inte finns någon landgång, och vid fuktkontroll uppmättes fuktvärden under kritisk fuktnivå för mikrobiell tillväxt och en normal lukt upplevdes.

Risk för mikrobiell påväxt finns om den relativa fuktigheten i den omgivande luften är över 75 % vilket i furuvirke motsvarar en fuktkvot på 17 %. Fuktkvoten i takbjälkar uppmättes vid besiktningstillfället till 9 %.

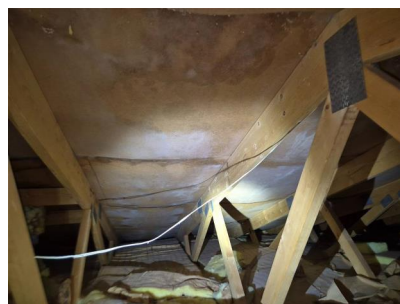
Däremot finns det en del missfärgningar på masonitskivorna som sitter under eternittaket, vilket inte är så konstigt efter drygt 50 år.

Dessa missfärgningar kan bero på flera olika orsaker, bland annat bristfällig ventilation inne i bostaden i kombination med en otät vindslucka. Det kan även bero på mindre läckage utifrån genom otäta spikhål, skarvar m.m.

Jag kan inte se att det finns något akut problem, men en översyn av yttertaket (se även ovan under "Utvändigt / Tak") samt ventilationen inomhus kan vara bra att göra. Observera att besiktning av bostadens ventilationssystem inte har ingått i uppdraget.

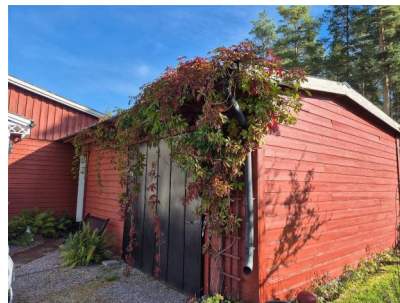
En klätterväxt växer upp i hängrännan och takfoten.

För att undvika fuktproblem i takfoten bör klätterväxten hållas nedklippt till under hängrännenivå.

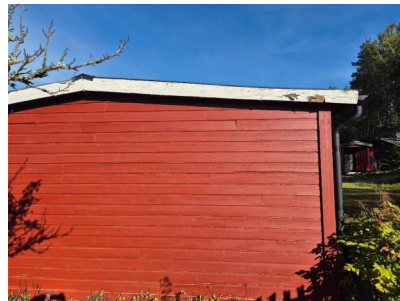
En vindskiva på den södra gaveln har en mindre rötskada.

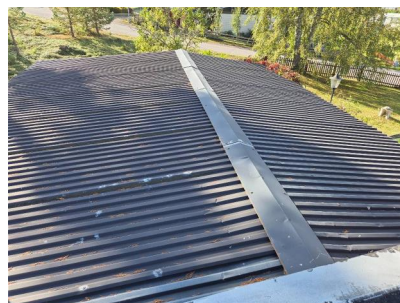
Takplåten är spikad med så kallad klockspik och den börjar med tiden röra sig upp från takplåten eftersom plåt utvidgar sig respektive krymper något vid temperaturväxlingar.

Därför är det bra att se över spikarna med jämna mellanrum och byta ut de spikar som börjat röra sig upp ur plåten. Förslagsvis kan man ersätta spiken med en längre variant av farmarskruv istället.

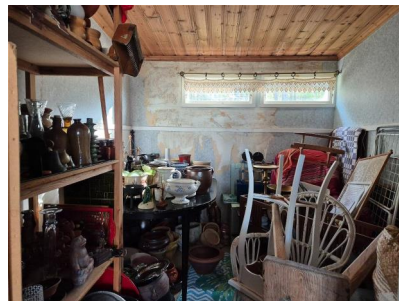
I utrymmet finns sannolikt en reglad golvkonstruktion, och det känns en mikrobiell lukt när man kommer in i förrådet vilket troligen kommer från golvkonstruktionen.

Det finns dessutom några mindre fuktrosor i taket mot den bakre väggen, och sannolikt har det trängt in fukt under takplåten, möjligen i samband med snösmältning via takfoten, och därför bör även takpanelen plockas ner för att se om det behövs någon ytterligare åtgärd.

Min rekommendation är därför att riva ut golvet och ersätta det med en mer fuktsäker lösning.

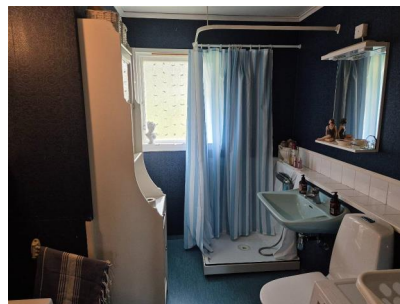
Utrymmet har våtrumsbeklädnader i originalutförande och fönstret sitter i duschplatsen. Dessutom finns ingen golvbrunn i utrymmet utan vattnet från duschen leds ut via ett vanligt avloppsrör.

Detta innebär att det finns en risk för skador i bakomvarande konstruktioner. Nu skyddas golvet med ett duschkar och väggar skyddas med ett duschdraperi vid duschning, och därför har utrymmet klarat sig.

Vid fuktindikering som utfördes i utrymmet noterades heller ingen förhöjd fuktighet.
