# Besiktningsprotokoll

Anticimex Försäkringsbesiktning i samarbete med Fastighetsbyrån

| Fastighetsadress:<br>Klemmingevägen 3 | |

| Besiktningsdatum:<br>2025-09-24 | Protokollnummer:<br>69276403 |

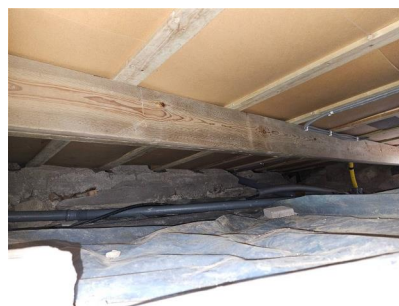
#### Utvändigt / Kryppgrund

Vid kontroll av konstruktionen i kryppgrund uppmättes fuktvärden under kritisk fuktnivå för mikrobiell tillväxt och normal lukt upplevdes.

Golvbjälklaget ovan den uteluftsventilerade kryppgrunden riskerar att drabbas av fuktskador på grund av naturlig fuktpåverkan. Detta kan i sin tur leda till mikrobiella skador (angrepp av mikroorganismer) som kan leda till att mikrobiell lukt sprids till boendemiljön.

Det finns risk för mikrobiell tillväxt om den relativa fuktigheten (RF) i den omgivande luften är över 75 %. I furuvirke motsvarar det en fuktkvot (FK) på 17 %.

Fuktkvoten uppmättes till 10% i bjälklagskonstruktionen.

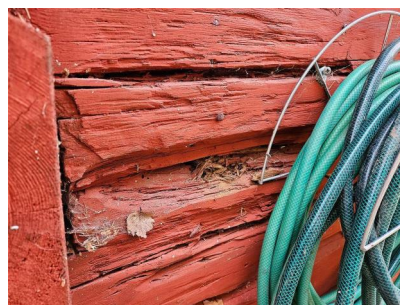
### Utvändigt / Fasad

Mindre rötskador finns lokalt i fasadpanelen.

Dessa bedöms inte ha lett till bakomliggande skador.

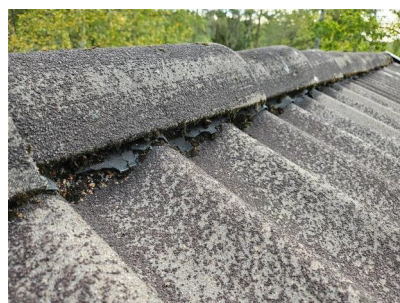
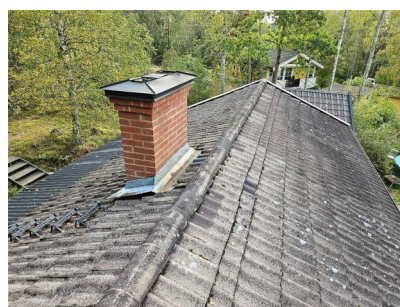
### Utvändigt / Tak

Yttertaket är äldre ochnockband är bitvis sprucket. Uppvik av papp saknas mot vindskivor och vindskivor är i behov av målning/underhåll.

Takpannor, plåtdetaljer och underlagspapp har enligt vår bedömning en begränsad livslängd. Eftersom husets taktäckning är äldre har det ett minskat motstånd mot vatteninträngning. Detta i sin tur kan leda till fuktskador på träläkt och vidare ner i underliggande konstruktioner. Mosspåväxt på takpannor förstärker denna risk.
